Artikel: Willkür oder Forschungsergebnis? : Zur Bauuntersuchung und Aussenrestaurierung des Sarganser Bergfriede

Autor: Knoepfli, Albert

Willkür oder Forschungsergebnis?

Zur Bauuntersuchung und Außenrestaurierung des Sarganser Bergfrieds

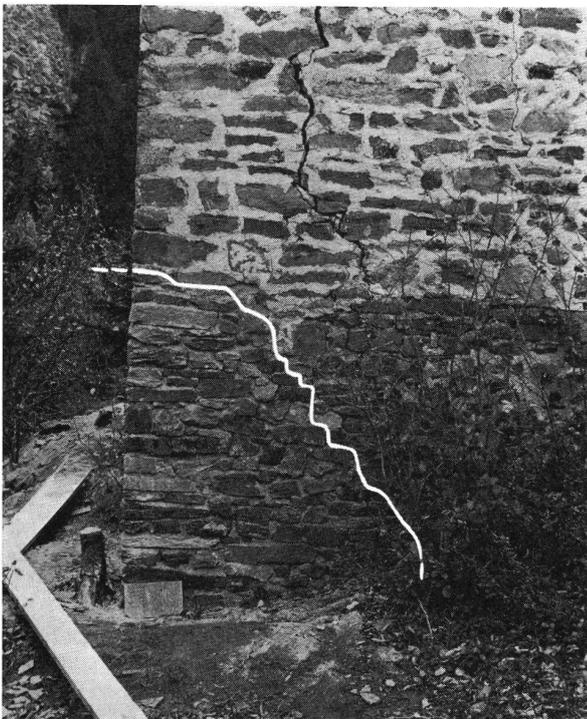
Hohenrätien GR. Burgruine. Südostturm. Unter dem weißen Strich die eingemauerte Ecke. Hier war der Einsturz der ganzen Ostwand zu befürchten (man beachte den klaffenden Riß). Die Fugen werden im Frühjahr mit Kalkmörtel ausgestrichen, um dem ergänzten Mauerwerk den gleichen Farbton zu geben. Aufnahme Oktober 1970. (Die weißen Linien sind am Objekt markiert)

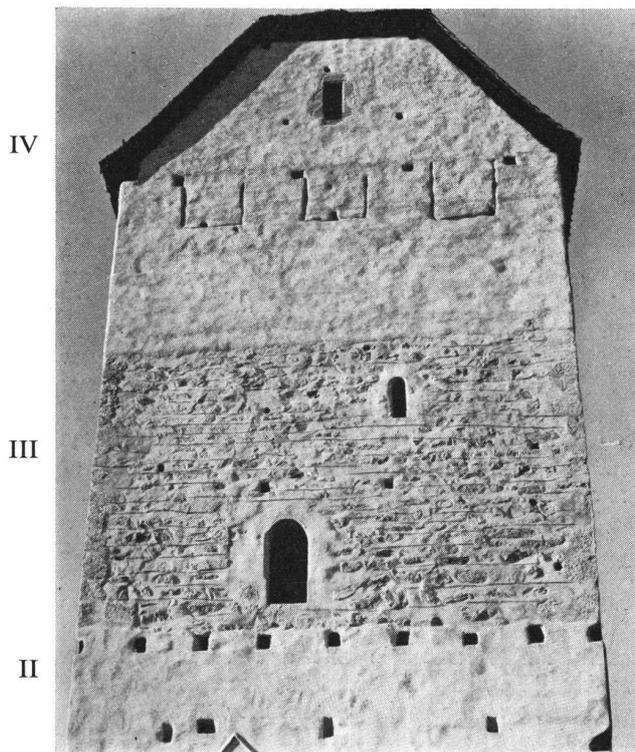
Der restaurierte Bergfried von Sargans, Ostseite. Von unten nach oben: II = Tuffzone mit neuem «Limonitputz» und Balkenlöchern der ehemaligen Wehrlaube; III = Malmkalkband mit orig. Fugenstrichmörtel, im oberen Teil ergänzt bis zu den vermauerten Zinnen; IV = Späterer Dachgiebel.

tern Schlosses begonnen worden. Demnach muß die spätgotische, bald nach 1860 abgetragene Anlage hier irgendwelche (abgebrochene? veränderte?) bauliche Vorläufer gehabt haben. Doch wenden wir uns dem «Patienten» selbst zu, bei welchem wir vier Zonen des Mauerwerkes zu unterscheiden haben (Abb. 1, 2 und 9).

II. *Tuffquadermauerwerk*, Stirnmasse bis zu 400/100 cm. Das Material stammt aus einem der Burg benachbarten Bruch. Daß Schalenmauerwerk vorliegt, ist wahrscheinlich, aber bisher noch unbewiesen. Die Tuffzone umfaßt die allseitig aufgehende Turmwandung bis zum innern Einsprung der Angriffseiten, also bis zum Bodenniveau der Wehrlauben, das noch heute durch eng gereihete Balkenlöcher und unterhalb durch die Einsätze der Strebenfüße markiert wird. Das sind die drei untern, durch nur drei Rundbogenfensterchen spärlich belichteten, kaum Wohnzwecken dienenden Geschosse des Turmschaftes, in deren zweitem sich gegen Südosten der Hocheinstieg öffnet und die etwa drei Fünftel seiner ursprünglichen Gesamthöhe beschlagen. Ihre Mauerstärke beträgt an den Angriffseiten gegen Nordosten 250 cm, gegen Südosten und Nordwesten 210 bis 215 cm, an der sturmfreien Seite gegen Südwesten 100 bis 115 cm (Abb. 2 und 9).

III. *Malmkalk-Mauerwerk*, 5,5 m hohe Bruchsteinzone vom ehemaligen Wehrlaubenboden bis Unterkant Zinne, gegen Nordosten 125 bis 130 cm, gegen Südosten und Südwesten 95 bis 100 cm bzw. 125 bis 135 cm, gegen Nordwesten 75 bis 85 cm stark. Sie umfaßt die beiden heizbaren Wohngeschosse und die Wehrplatte. Vom unteren Wohngeschoß aus erreichte man durch drei Rundbogenpfortchen mit Tuffsteingeläufen die Wehrlauben der Angriffseiten, die sich auf der sturmfreien Seite in leichter Bauart (?) fortsetzten. Einige Balkenlöcher und Spuren von Gerüsthebeln lassen keine Schlüsse auf Teilüberdachung zu. Die Lichtöffnungen und ein gekoppeltes und vier einfache Rundbogenfensterchen sowie ein viereckiger Ausguck im untern, eine verblendete und fünf offene Rundbogenöffnungen im obern Wohngeschoß besitzen meistens Tuffgewände. Die Zimmer selbst bestehen aus einem Tuffe und Kalke enthaltenden Mischmauerwerk (Abb. 1, 2 und 9).

a) *Zinnen-Vermauerung* und Einbau eines wenig Gefälle besitzenden, nach Probst und Mannhart für die Küche Wasser sammelnden Satteldaches, das mit Melserplatten (Verrukano) gedeckt war. Dessen Ansätze konnten, samt den Löchern für die Pfetten, um 1900 aufgenommen werden. Die Verwandtschaft mit einem ähnlichen Wehrplatteneinbau bei der Burg Neu-Süns (Canova), die 1338 erweise an Graf Rudolf von Sargans gefallen war, veranlaßt Mannhart, diese Bauperiode gegen die Mitte des 14. Jh. anzusetzen (Abb. 1, 2 und 9).

b) *Giebelaufmauerung* und Bau des heutigen Walm-daches. Sandsteingewände nachgotischer Zeit. Datierung in die Zeit des Landvogtes Martin Epp, der 1607/1608 das Schloß erneuerte und am Bergfried das Wapen seines Standes Uri anbringen ließ (Abb. 1, 2, 9).

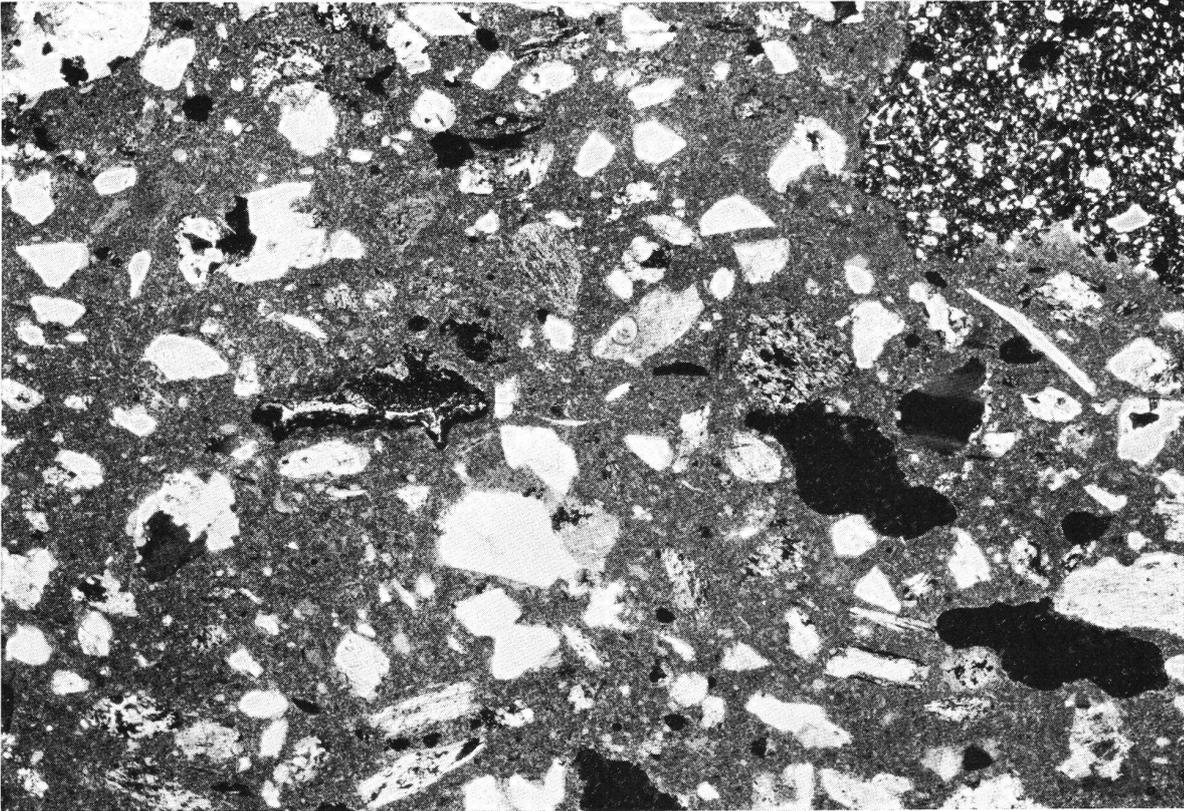
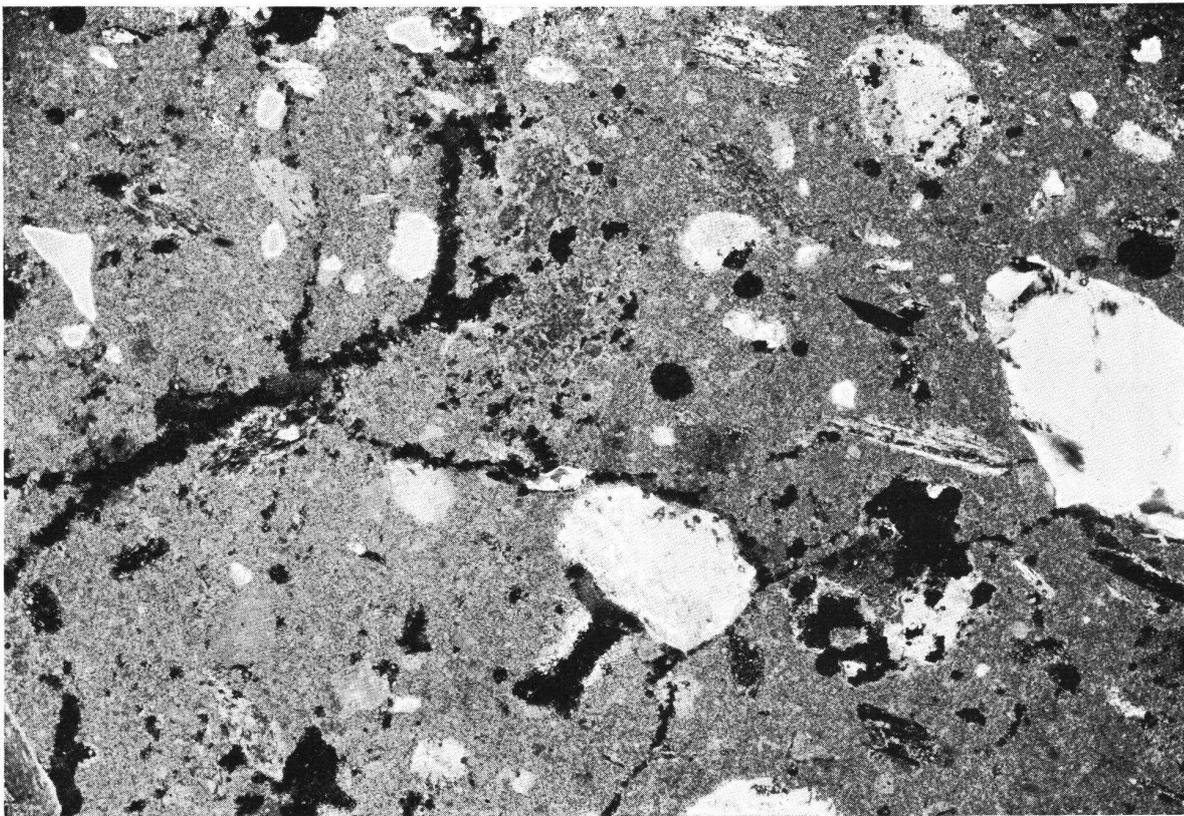
Schloß Sargans. Polarisations-Mikroaufnahmen von Mörtel-Dünnschliffen, Maßstab genau 1:25,5.

Oberes Bild: Romanischer rötlicher Putz (Probe unterhalb Wehrgang Ost). Dichter Aufbau; die wenigen Löcher erscheinen schwarz, Quarz hell, Limonit gefleckt.

Unteres Bild: Weißlicher Putz von 1607/08. Fett gemischt, wenig Sand, kaum Limonit, vereinzelt schiefrige Anteile, zahlreiche feine Risse.

die am Bau selbst festzustellenden Schichtfolgen, Zusammensetzungen, Färbungen und Strukturen noch präziser «abzusichern» mit Hilfe differenzierender und womöglich zeitlich einordnender technologischer Untersuchungen. Die Aussagekraft der chemischen Analyse hat sich, ohne daß wir sie missen möchten, als begrenzt erwiesen; sie registriert zum Beispiel die Kalkanteile des Mörtels, die Stofflichkeit der Zusätze usw., doch können zwei ganz verschiedenzeitige Mörtel chemisch beinahe identisch sein und umgekehrt in der Rezeptur kaum variierende Mörtel derselben Baustage chemisch beträchtlich divergieren. Der Grad der Versinterung, das heißt der durch «Abbinden» des Mörtels erreichte Härtegrad, bleibt nach einiger Zeit stationär oder wird gar durch spätere Einflüsse wieder abgebaut. Der Altersnachweis auf Grund der Radioaktivität, zum Beispiel vom Kalkbrennen her eingeschlossener Kohlepartikel, kann, abgesehen von der zu weiten Eingabelung, wegen der verhältnismäßig großen, zum Untersuch benötigten und kaum je beizubringenden Mengen vorderhand nur sehr selten zur Anwendung gelangen. Der sanktgallische Denkmalpfleger Walter Fietz hat nun mit Erfolg Methoden entwickelt, welche den Verputz nach weiter gespannten Gesichtspunkten analysieren: nach den Korngrößen-Anteilen des verwendeten Sandes (Granulationskurve), nach der Oberflächen- und der Binnenstruktur, den Zusätzen und Einschlüssen und vor allem nach der petrographischen Zusammensetzung, die polarisationsmikroskopisch auf Grund von Dünnschliffen auch nach Interferenz- wie nach Eigenfarben differenziert und bei

Pulverpräparaten unter Einsatz von Phasenkontrast/Farbmersion, Differential-Interferenzkontrast und Grenzdunkelfeld/Farbmersion bestimmt wird (Vergrößerungen 20- bis 1000fach). Die Identität petrographischer Bilder hat sich bisher nur bei Verputzen derselben Bauzeit ergeben, so daß in Verbindung mit andern, vor allem makroskopischen und mikroskopischen Struktur- und Stratifikationsuntersuchungen und zusammen mit allgemeinen baugeschichtlichen Feststellungen sich für sie ein hoher, an Sicherheit grenzender Wahrscheinlichkeitsgrad ergibt. Im Falle Sargans hat sich nun folgendes herausgestellt:

1. Der zwischen dem Wehlaubenniveau und dem Zinnenkranz festgestellte, *bräunlich-rötliche, originale romanische Fugen- und Deckmörtel* entspricht den Proben, die auch *unterhalb der Wehlaube* an Verputzresten der Tuffzone entnommen werden konnten: – a) Von der Ostflanke, wo stärker patinierte noch zusammenhängende und *absatzlos* sowie ohne Struktur- und Farbdifferenz in den Verputz oberhalb der Wehlaube übergehende Flächen gegen die Ostkante des Bergfrieds festzustellen waren. Sie sind photographisch dokumentiert (vgl. Abb. 9). – b) Von der Südwestflanke unterhalb des Pultdaches, welches den 1460 erbauten oder nur erhöhten (?) Annex, den Grafenstübentrakt, abschließt. Die Reste reichen bis zum Fußboden der Grafenstube (vgl. Mannhart, S. 379), also bis zur oberen Grenze des Sichtsteinwerkes I an der Turmwurzel.
(Fortsetzung mit den restlichen Abbildungen in Nr. 2/1971)

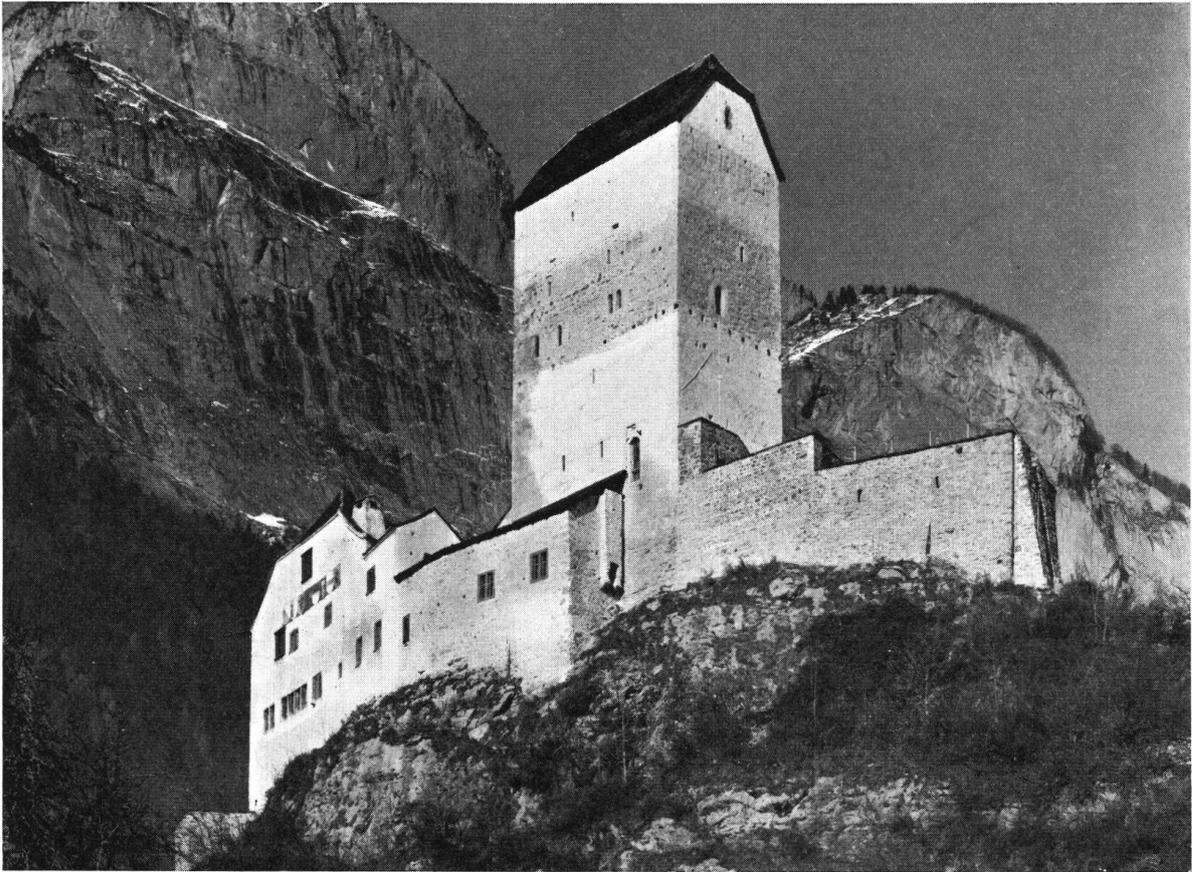
Der Bergfried des Schlosses Sargans nach der Restaurierung von 1969/70. Die Mauerabschnitte und Verputzzonen sind deutlich erkennbar.
