Artikel: Restaurieren von Burgruinen in der Praxis

Autor: Knoll-Heitz, Franziska

Restaurieren von Burgruinen in der Praxis

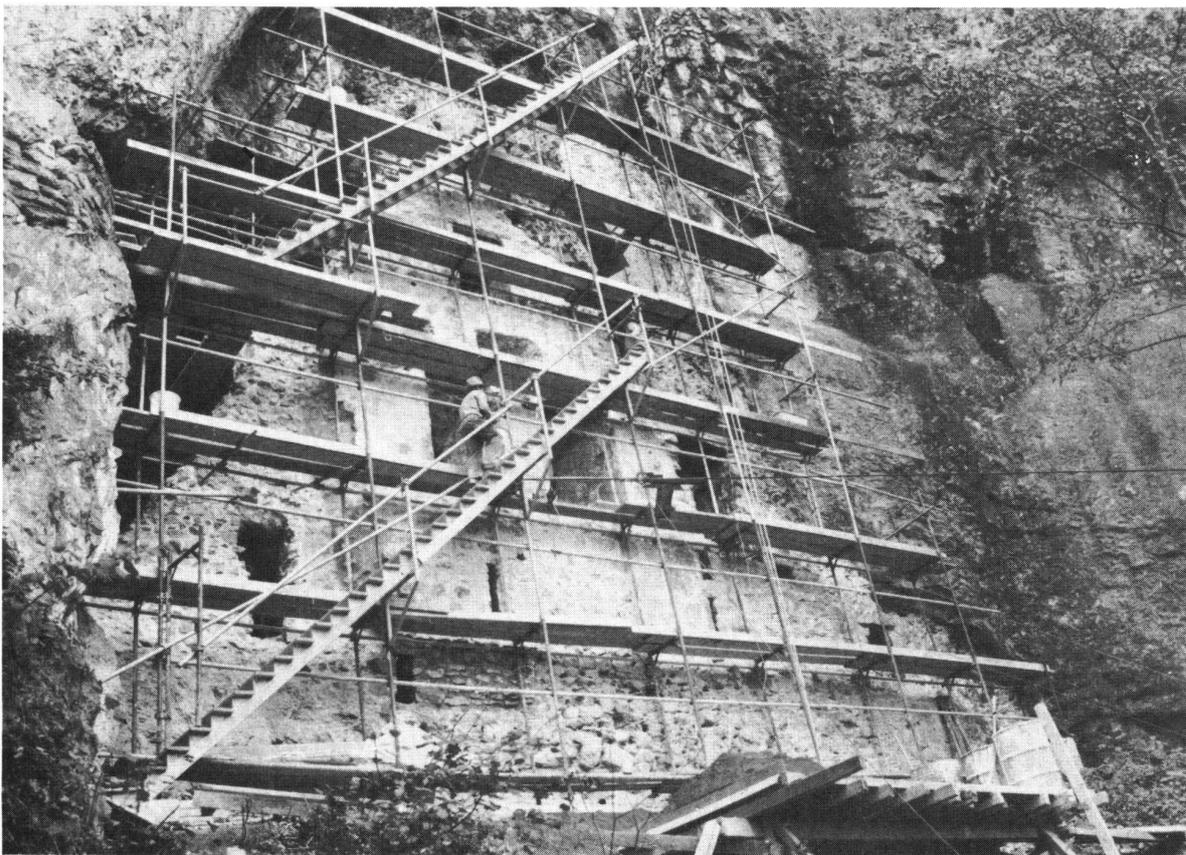
Höhlenburg Wichenstein. Das sichere und bequeme Gerüst. Photo Boari

Wichenstein ist die einzige Höhlenburg des Kantons St. Gallen und besteht eigentlich nur aus der Abschluss- wand einer Felsgrotte. Der Hang darunter bis zum Tal- boden ist steil. Eine Seilbahn wurde notwendig, eine Plattform und ein besonders stabiles Gerüst. Hier lern-

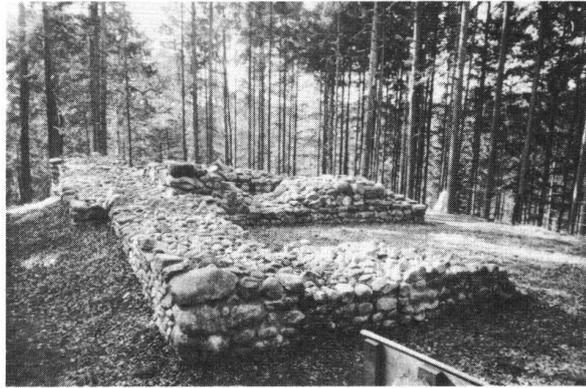
Heitnau. Der sichtbar gemachte Grundriss. Im Vordergrund die SO-Ecke der Burg, im Hintergrund der auf der SO-Seite von einer Verstärkungsmauer umgebene Bergfried

Mit Strafgefangenen wurde in den fünfziger Jahren die kleine Ruine *Heitnau* bei Tobel TG ausgegraben, und die vorher nicht sichtbaren Fundamente wurden etwa 1 m hoch über dem Boden aufgebaut, um wenigstens den Grundriss zu zeigen. Einer der Gefangenen, ehemaliger Elektrotechniker, zeichnete sich dabei aus als Polier, als Maurer, als Vermesser des Kurvenplanes und als sorgfältiger Zeichner der Profile und Grundrisse. Ich war dankbar, dass es gelang, für diesen Mann im Anschluss an die Restaurierung eine Begnadigung zu erwirken. Auch sonst war die Arbeit mit den Strafgefangenen entgegen meinen anfänglichen Befürchtungen sehr angenehm, weil sich diese Leute aufs äusserste anstrengten, um zur Zufriedenheit zu arbeiten.

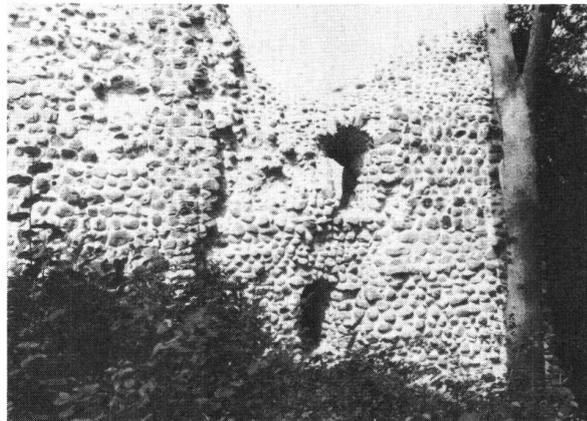
Steinerburg. Mauerhaupt und Füllung nach der Restaurierung. Photo Boari

Die *Steinerburg bei Steinach* wird auf ihrer Aussen- seite durch Megalith-Mauerwerk mit Blöcken bis zu 2 t Gewicht geprägt. Diese Steine sind eine Musterkarte von Findlingen aus dem ganzen Einzugsgebiet des ehemaligen Rhein- und Bodenseegletschers. Das Mauerwerk gibt dazu Auskunft über den ehemaligen, später in den Gesamtbau einbezogenen Bergfried, über den Brand im Innern des Gebäudes und auch über die aussergewöhnliche Härte des mittelalterlichen Mörtels, da, wo er noch vorhanden war. Die Nachahmung des einst sorgfältig aus lagenweise verlegten Bollensteinen gebau- ten Mauerhauptes und auch der angeschnittenen Füllun- gen stellte besondere Anforderungen an das Verständnis des Maurers. Ich war froh, dass dank der Aufmerksam- keit der Arbeiter auch hier viele Fundgegenstände aus dem geringfügigen Aushub längs der Mauern geborgen werden konnten.

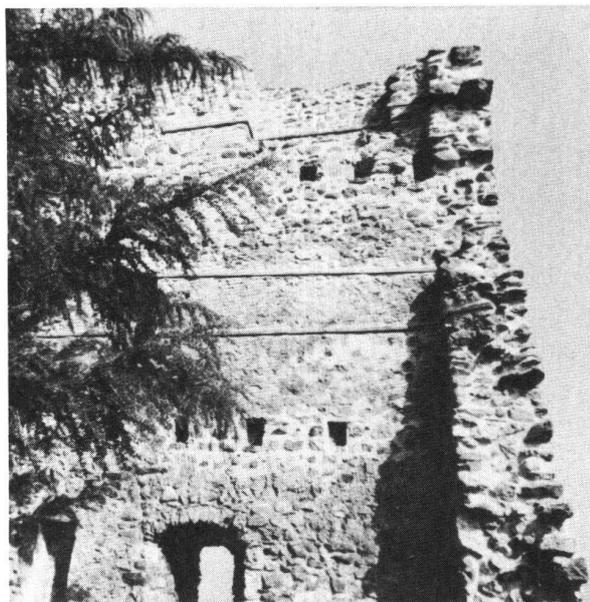
Wartenstein. Eingesetzte Täferlatten und Sitzbankunterlagen

Im Wohnturm wurden einzelne Hölzer sichtbar eingesetzt, um dem Besucher zu zeigen, dass manche Aussparungen in den Wänden einst Täferlatten, die Unterlage für eine Sitzbank oder Fensterstürze aus Holz enthalten hatten.

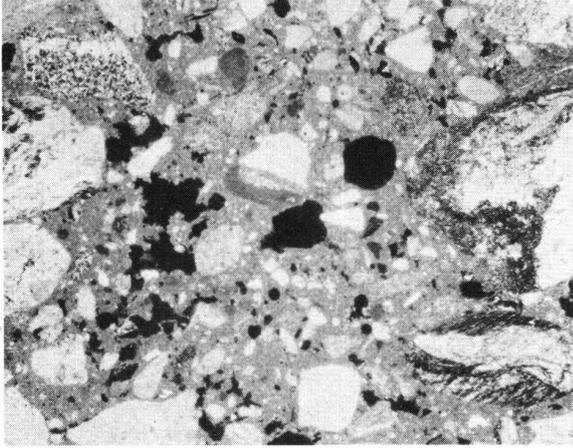
Wartenstein. Mittelalterlicher Mörtel der Ruine, schwarz sind die durch Wasser verursachten Poren. Photo Fietz

Wie hat es wohl der mittelalterliche Maurer gemacht, der eine ebenso trockene Mischung wohl auch von Hand einbringen musste? Dass der mittelalterliche Mörtel sehr trocken eingebracht wurde, konnte anhand von Dünnschliffen festgestellt werden.

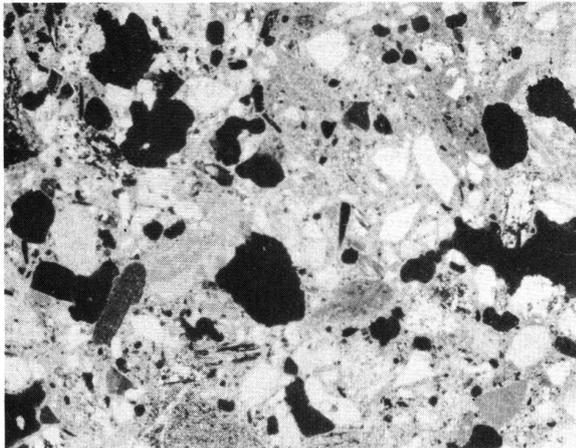
Wartenstein. Flickmörtel von ca. 1935, der Mörtel enthielt mehr Wasser, erkennbar durch die Zahl und Grösse der Poren. Dieser Mörtel wittert leichter ab. Photo Fietz

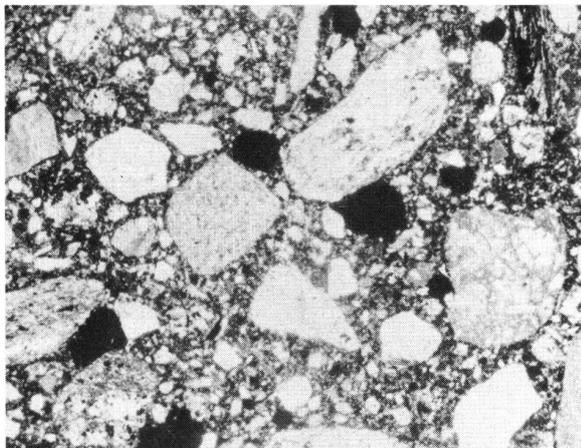
Wartenstein. Mörtel der Restaurierung von 1974, trocken eingebracht, darum weniger und kleinere Poren. Korngrösse sorgfältig abgestuft. Photo Fietz

6 Raumteile gewaschener Sand von 0–6mm Korngrösse, 1 Raumteil roher Grubensand von 0–6mm Korngrösse, 3 Raumteile Röhrenkies bis 20 mm Korngrösse, 2 Raumteile Kalkhydrat (Weisskalk), 1 1/2 Raumteile weisser Portlandzement (Dickerhoff), Sumpfkalkwasser zum Anmachen.

Dazu muss darauf geachtet werden, dass die Mischung sehr trocken ist. Sie soll von Hand eingebracht und eingestopft werden. Heute tragen die Arbeiter dazu Gummihandschuhe.

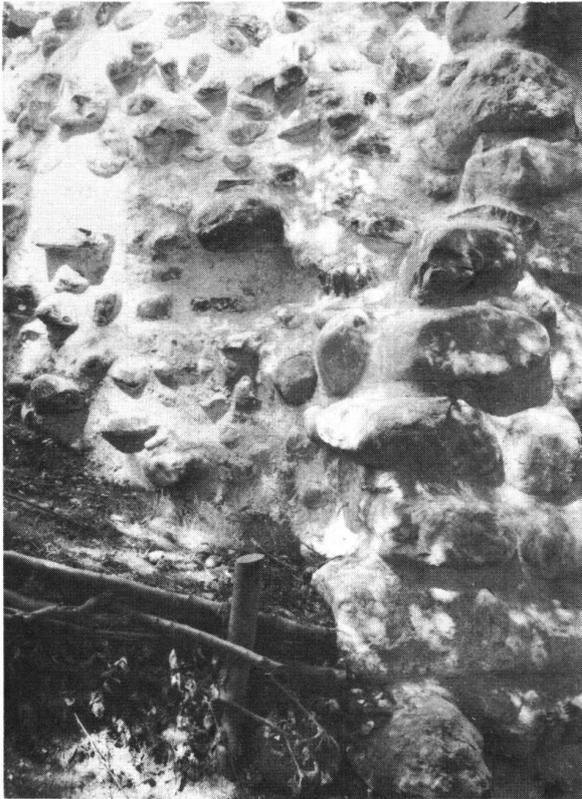
Steinerburg. Mauerhaupt und Füllung nach der Restaurierung.
Photo Boari
