**Artikel:** Burg Wulp/Küsnacht ZH : provisorischer Bericht der Grabung im Sommer 1980

# Burg Wulp/Küsnacht ZH

Provisorischer Bericht der Grabung  
im Sommer 1980  
von *Thomas Bitterli*

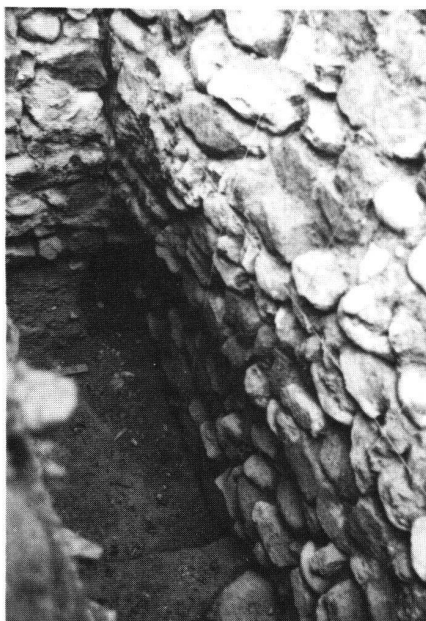
**Fläche A. Unter der westlichen Umfas-  
sungsmauer liegt die ältere Mauer M21,  
die unter das Fundament der südlichen  
Umfassungsmauer läuft.**

er liegen an dieser Stelle rund 3,2 m unter der heutigen Oberfläche. Unter dem Fundament der jüngeren Umfassungsmauer wurde noch eine weitere, ältere Mauer (M 21) entdeckt, die in ihrem Verlauf leicht zur darüberliegenden Mauer verschoben ist. Die Vermutung, dass nach dem Bau der ersten Mauer einmal ein Stück Mauer abrutschte, erhärtet sich beim Anblick der zum Hof gewandten Maueransicht der südlichen Umfassungsmauer. In der ganzen erhaltenen Höhe weist die Mauer nämlich zwei durchgehende Risse auf. Anscheinend rutschte die westliche Mauerpartie ab, und da der Eckverband stabil ist, wurde die südliche Mauerpartie des Eckverbandes entzweigerissen. Diese ältere Mauer lässt sich nach Norden noch in die Fläche C hinein verfolgen und bricht dort ab. Der Verlauf nach Süden konnte nicht geklärt werden, da wir nicht unter das Fundament der südlichen Umfassungsmauer gehen konnten. Ein deutlicher Unterschied der beiden Mauern besteht in der Struktur. Die jüngere Mauer ist bis in den Fundamentbereich ausgefugt. Die darunterliegende Mauer da-

gegen ist auf der für uns sichtbaren Seite ohne Mörtel in den Fugen, ja sie scheint sogar trocken gemauert zu sein. Die Schichtenverhältnisse in dieser Fläche waren zuerst unklar, konnten aber im Vergleich mit den Profilen in Fläche B und C geklärt werden. Danach besteht in Fläche A die Stratigraphie aus vier Schichten:

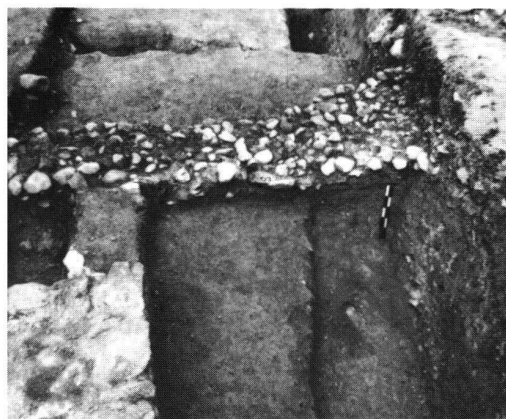
**Die Reste der Mauer M4 zwischen den Schnitten K und L. Im Vordergrund ein Stück der Mauer M5, die nach Heid mit M4 in Verbindung stehen soll. Von dieser Verbindung war aber nichts mehr zu entdecken.**

In Fläche K und L sind die letzten Reste einer gemörtelten Mauer ausgegraben worden. Da diese Mauer M4 (die Bezeichnung ist von Heid übernommen worden) bereits zweimal ausgegraben und dann wieder zugeschüttet wurde, fanden sich hier auch zahlreiche Rückstände früherer Grabungen, wie etwa Bleistift, Gummi und Konservendosen. Der Verlauf der Mauer nach Norden und nach Süden ist noch nicht abgeklärt.
