**Artikel:** Burg Wulp/Küsnacht ZH : provisorischer Bericht der Grabung im Sommer 1981

# Burg Wulp/Küsnacht ZH

Provisorischer Bericht der Grabung im Sommer 1981  
von Thomas Bitterli

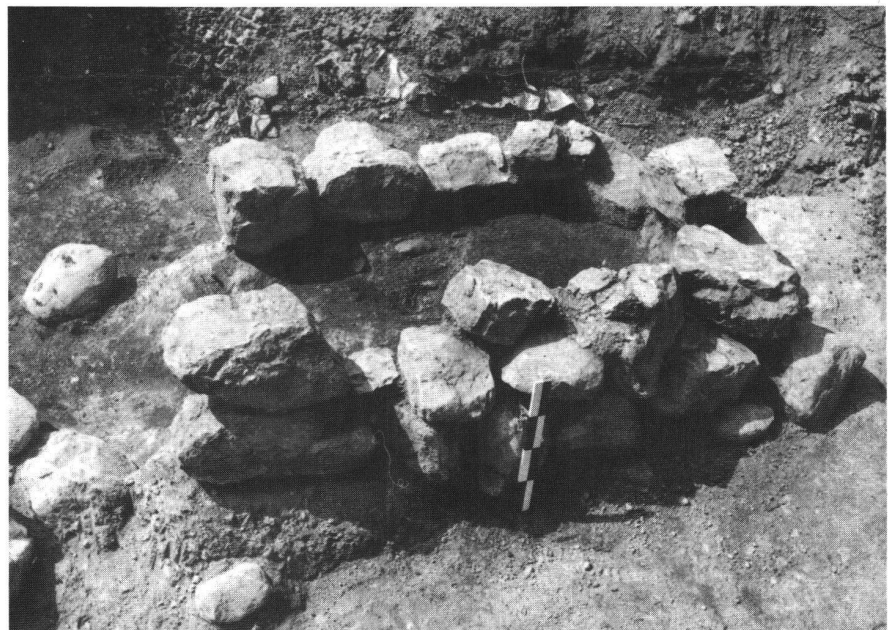
*Wulp/Küsnacht, Ofen in der Fläche H, Schrägaufsicht von Norden*

Im Nordprofil dieser Fläche ragten im vergangenen Sommer einige Steine heraus, ohne dass dies besonders beachtet wurde. Jetzt wurde die Fläche nach Norden erweitert, und dabei wurden diese Steine vollständig freigelegt. Wie erstaunt waren wir, festzustellen, dass diese Steine die Reste eines Ofens darstellten. Auf dem Mergeluntergrund liegen eng aneinandergefügt grössere Sandsteinblöcke, die zusammen einen U-förmigen Grundriss bilden. Das Mauerwerk ist nicht gemörtelt. Die Sandsteine sind an der Innenseite alle durch Hitzeeinwirkung rot gefärbt und der Innenraum ist mit einer Kohleschicht gefüllt. Dies deutet darauf hin, dass es sich um einen Ofen oder um eine gedeckte Feuerstelle handeln muss. Um welche Art von Ofen es sich

handelt, ist schwer zu sagen. Zuerst dachten wir an einen Schmelzofen, weil in ähnlicher Form ein solcher auf der Burg Frohburg gefunden wurde (vgl. NSBV 1974/6, p. 103). Dazu aber fehlt hier das Vorkommen von Schlacke oder Eisenabfällen. Vielleicht war es

eine Esse eines Hufschmiedes, denn es ist auffallend, dass gerade in dieser Fläche zahlreiche Hufeisenfragmente und eine Unzahl von Hufnägeln zum Vorschein kamen, aber kein Stück war im Ofeninnern.

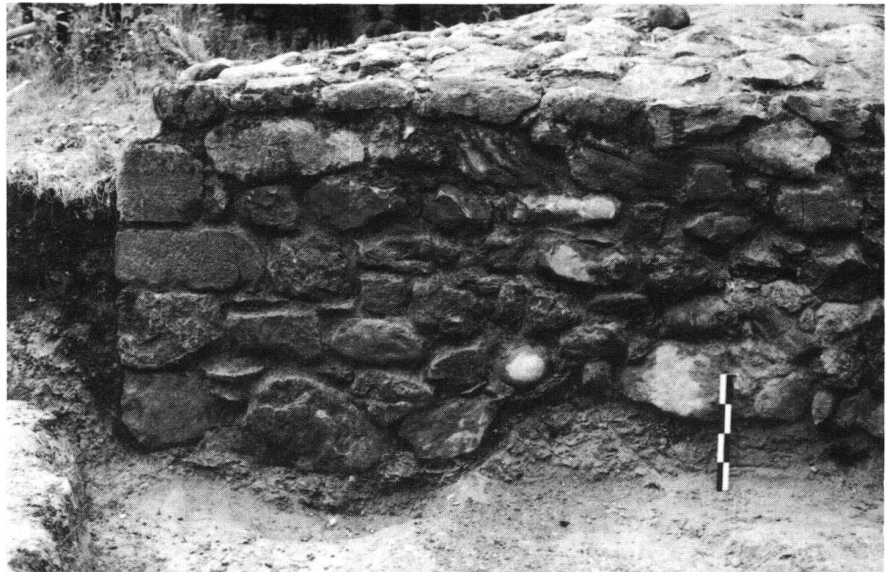
*Ansicht der Mauerecke von M11. Deutlich sichtbar ist die Ausbuchtung der Fundamentlage in den ehemaligen Graben*

Dieser Mauerschutt wurde nun sorgfältig abgebaut, in der Hoffnung, datierende Kleinfunde zu finden. Doch die Hoffnung war vergebens. Deshalb wurde eine grössere Menge Kohlenproben entnommen, denn vielleicht ergibt die C-14-Datierung einen Anhaltspunkt. Nachdem nun auf diese Weise der Mauerschutt bis zum grossen Viereckturm abgetragen wurde, zeigte sich eine neue Überraschung. Die Turmecke steht genau in der Grube, und das Fundament der Mauer M11 macht an dieser Stelle eine Ausbuchtung nach

unten. Bei genauerer Untersuchung wurde sogar festgestellt, dass unter diesem Fundament noch eine schwache Spur vom Mauerschutt und von Holzkohle vorhanden war. Somit ist zumindest deutlich, dass diese Grube älter sein muss als der Viereckturm.

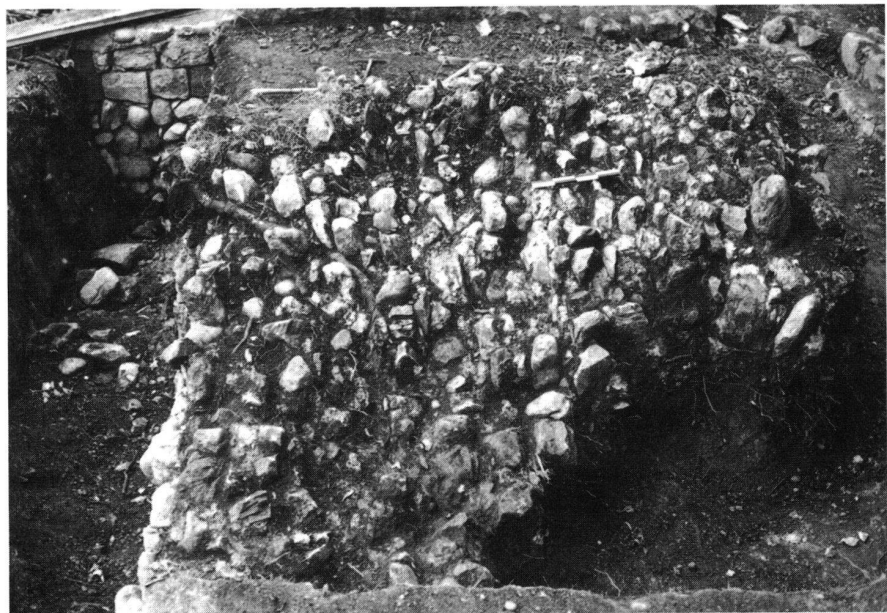
*Maueransicht von M7, deutlich ist die zweiteilige Struktur erkennbar. Rechts im Bild ist die Trennfuge zwischen M7 und der Umfassungsmauer zu sehen*

Mauer angeschlossen. Überraschenderweise hatte diese Mauer M7 keine Verbindung mit der nördlichen Umfassungsmauer M1. Es besteht eine deutliche Trennfuge von ca. 20 cm. Es ist zu vermuten, dass die Umfassungsmauer einmal nach einem Abbruch wieder aufgebaut wurde, und dabei um etwa einen halben Meter nach aussen verschoben wurde. Da sich diese Unklarheiten erst in den letzten Tagen der 2. Grabungsetappe bemerkbar machten, wurde beschlossen, in einer 3. Etappe im Sommer 1982 diesem Problem nochmals nachzugehen, zumal in diesem Teil des Hofes noch wenig geforscht worden ist.

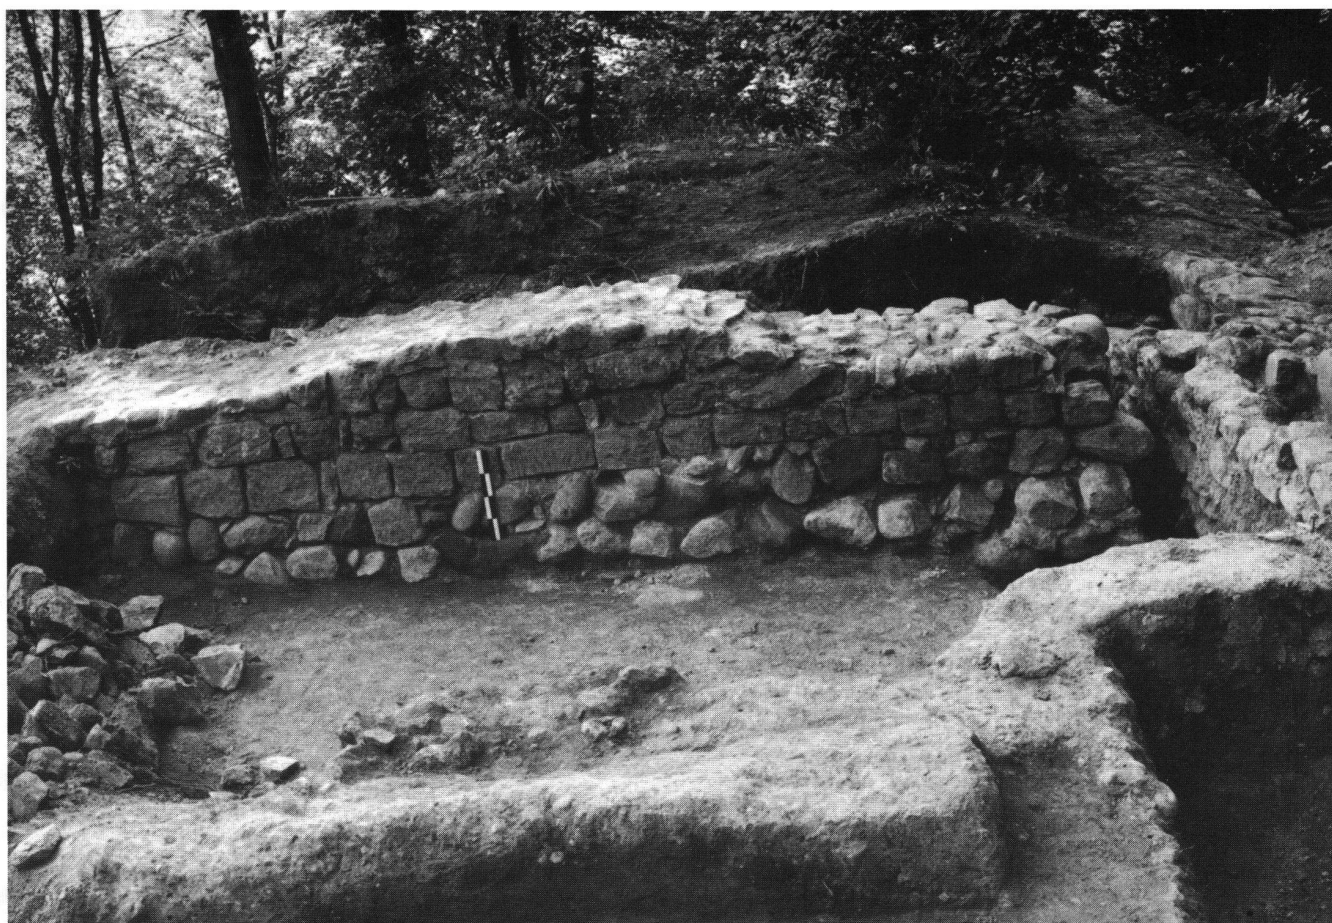
#### *Umgestürztes Mauerstück der nördlichen Umfassungsmauer (M27)*

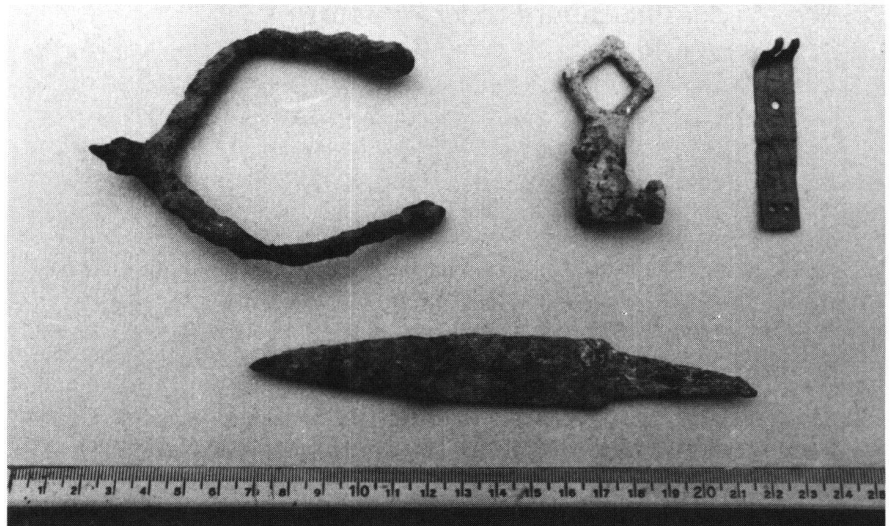
*Sporen (vermutl. 13. Jh.), Messer (wohl 12. Jh.), Schlüssel (wohl 13. Jh.), Verschlussblech.*

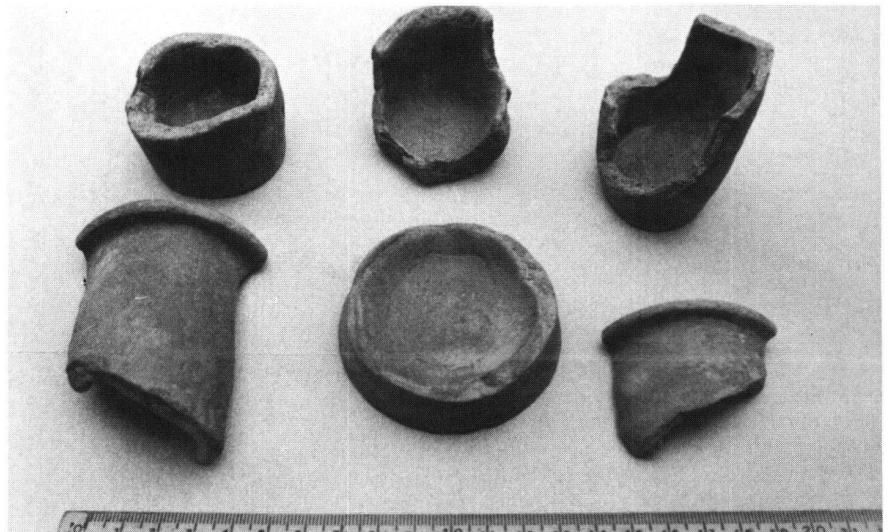
*Boden- und Randfragmente von Topf- und Becherkacheln (alle 12. Jh.)*

2. Die Kleinfunde aus dem Mittelalter, besonders die Ofenkeramik, zeigen, dass die Burg nur bis gegen Ende des 13. Jahrhunderts bewohnt war. Immer noch fehlt jegliche Spur von glasierter Keramik.

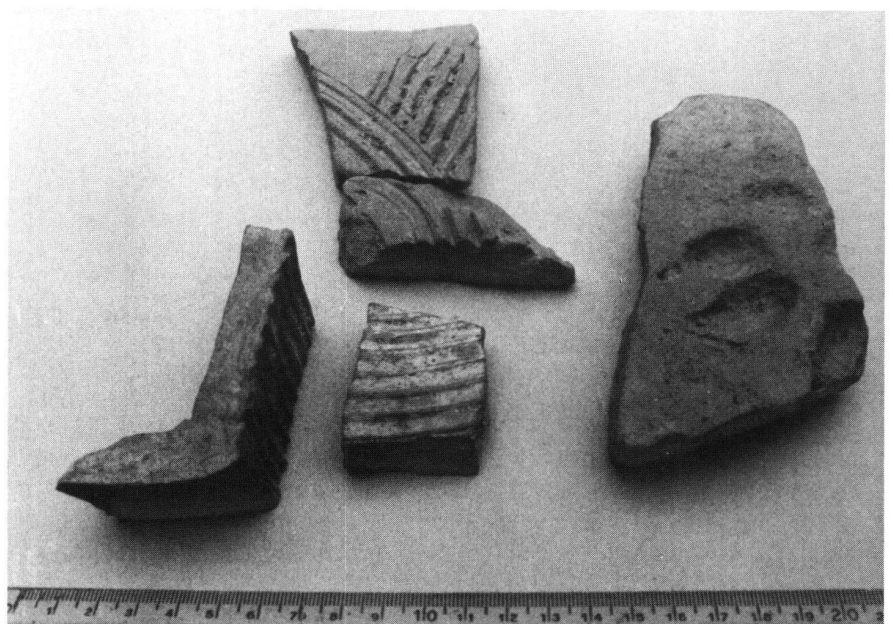
*Fragmente von Hypokauströhren, daneben Flachziegel mit Hundepfotenabdruck*
