Artikel: Milandre : documentation archéologique d'un monument historique en Ajoie

Milandre

Documentation archéologique d'un monument historique en Ajoie

par Peter Kaiser

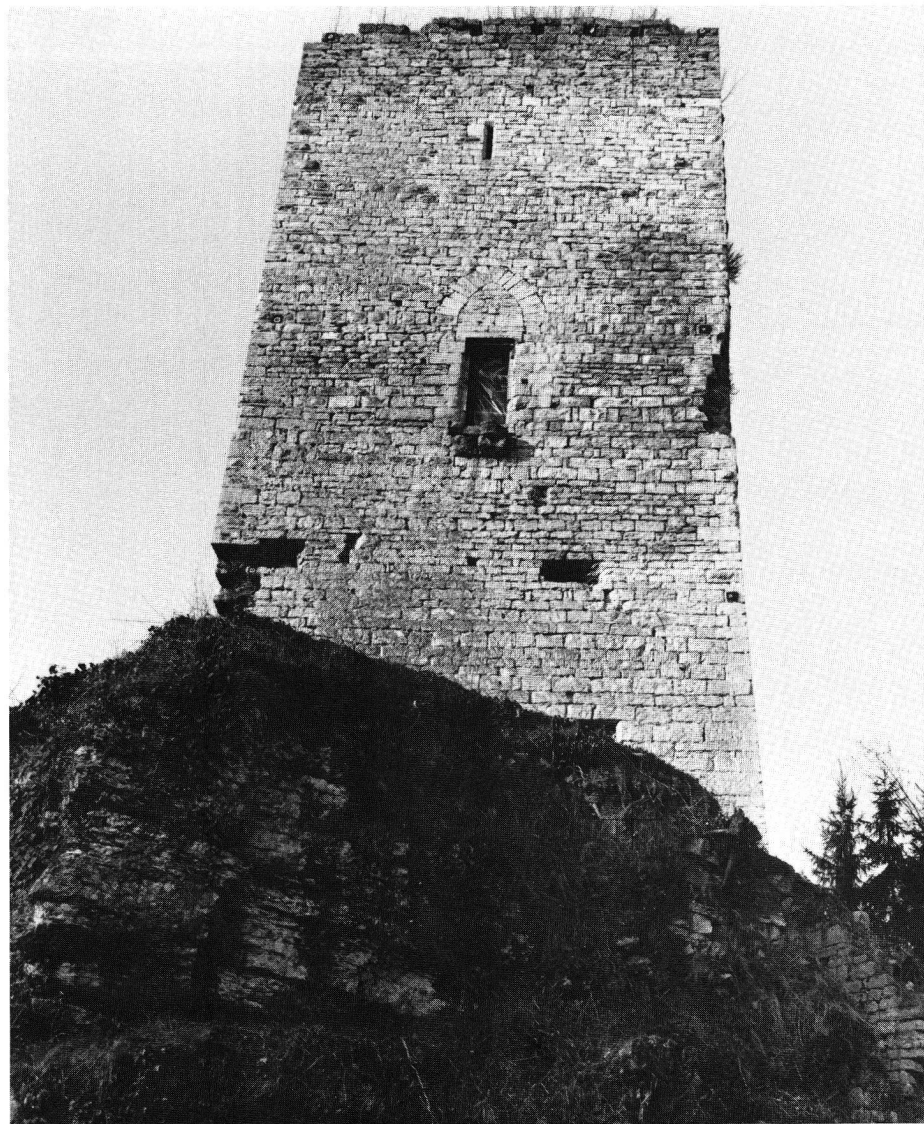
Photo 4 Tour de Milandre, façade nord-est, avant la restauration. Vue prise depuis le niveau inférieur du château fort. Cette photographie servait avec d'autres comme base de l'analyse photogrammétrique du donjon. (Photographie Leupin)

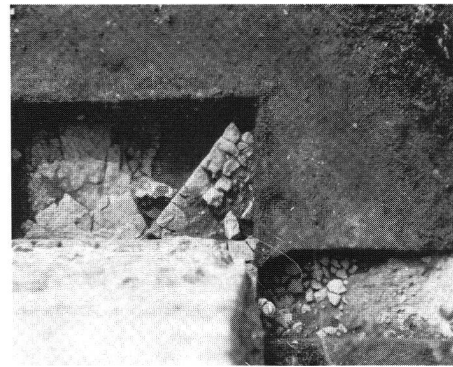
Photo 8 Tour de Milandre, angle sud. Dégagement des fondations, sondage archéologique de 1987.

archéologique de l'ancien château de Milandre (occupant un demi-hectare environ et duquel le donjon ne forme que le centre), les murs dégagés par des sondages locaux ont permis de mettre en évidence certaines particularités observées à la façade de la tour (photos 8 et 9). En général, la vaste zone archéologique de Milandre n'a pas été analysée à fond dans le cadre du projet actuel. La documentation de la tour de Milandre constitue le début des recherches sur le site, dont la poursuite se baserait sur le *plan topographique* (dessiné selon les conventions de Rudolf Glutz).

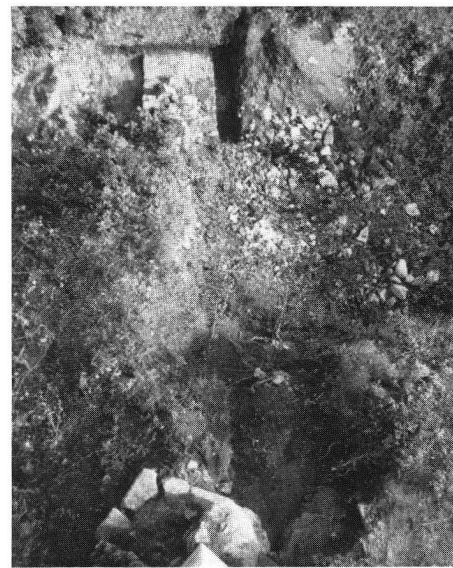
Photo 9 Tour de Milandre, angle nord. Dégagement des fondations, sondage archéologique de 1987. Vue sur certains murs du château fort à côté de la tour.

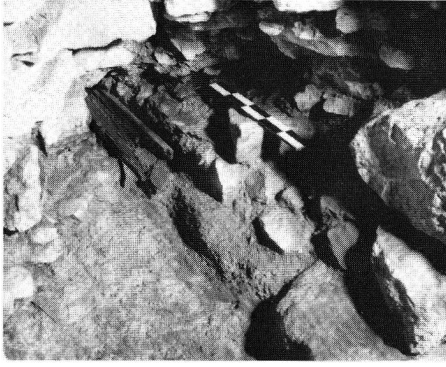
Photo 10 Bois en forme de chenal traversant le mur du donjon.

Sur les murailles, les surfaces portant des traces d'incendie et les marques de bâtiments attenants démolis jadis ont pu être préservées. De même, deux morceaux de bois, une poutre datant de l'origine de la tour et un élément en forme de chenal de fonction inconnue (photo 10), ont pu être conservés dans

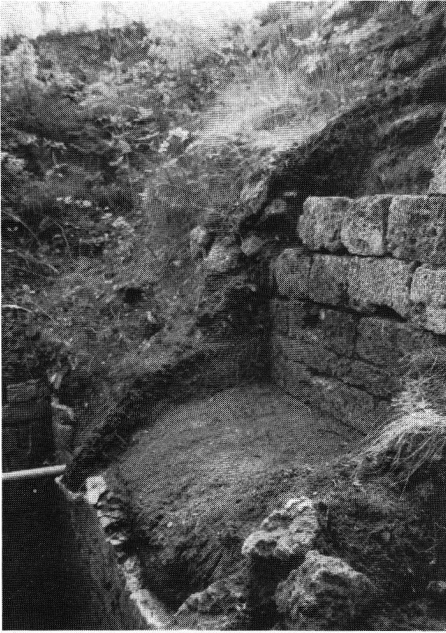
Photo 11 Dégagement du sommet de la tour. Etude du processus de destruction de la muraille et de la création d'un sol favorable à la croissance des plantes.

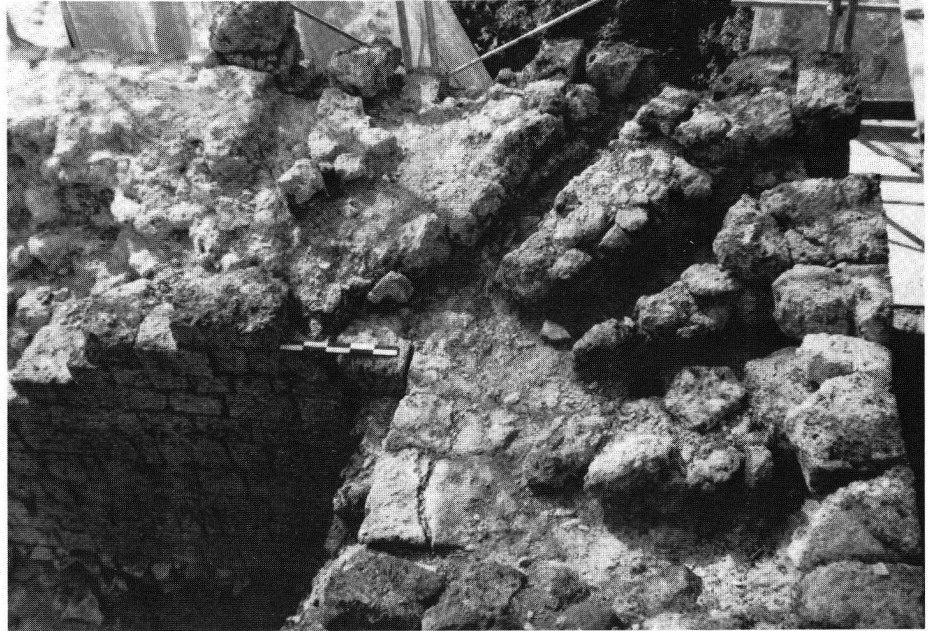
Photo 12 Tour de Milandre, sommet dégagé et nettoyé. Système de chenaux de poutres saillantes en encorbellement sur les murs. Cette installation a seulement été trouvée sur le côté vallée.

L'état du donjon s'opposait à l'étude de grandes parties des fondations et du sommet. En effet, la tour a longtemps subi les effets des intempéries, des racines, et des hommes lui arrachant des moellons pour les réutiliser. Au début des investigations, des couches d'humus et une véritable petite forêt couvraient presque entièrement le sommet de la tour; les fondations étaient entièrement masquées par des couches de sable, de mortier effrité, et de débris d'exploitation des façades. Les travaux de relevé et la restauration des murailles ont nécessité le dégagement de quelques secteurs des fondations jusqu'à la roche en place et surtout le nettoyage du sommet de la tour. Les sondages archéologiques, auxquels ont collaboré Markus Schneider, Paul Desbœufs et Luigi Leone, devaient en premier lieu dégager les structures enfouies dans le sol et préparer l'examen de la qualité de la maçonnerie restante en vue de la réparation des parties endommagées. De plus, les sondages, bien qu'exigus, fournirent les premiers vestiges archéologiques (photo 8) du château, à côté de la tour. A certains endroits du sommet du donjon et dans les couches archéologiques, un grand nombre de fragments de tuiles ont été localisées, enrichissant les observations sur les constructions en bois qui, jadis, surmontaient la tour. L'indice le plus net de structures de poutres est apporté par les cheneaux,

conservés au sommet des murs en tuf (photo 12) malgré les déprédations des racines.
