**Artikel:** Die Burgruine Cagliatscha GR

# Die Burgruine Cagliatscha GR

von Felix Nöthiger

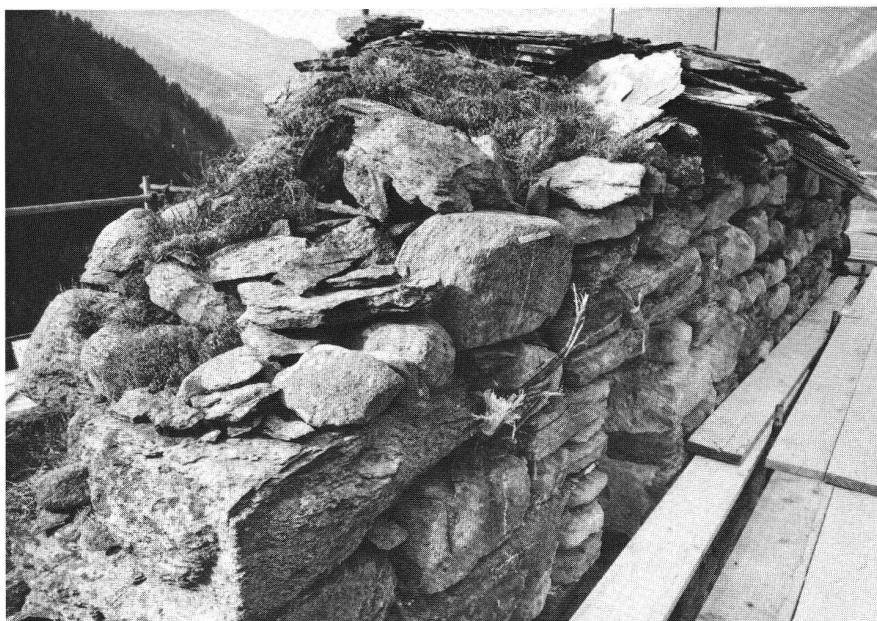
*Cagliatscha, Dachpartie, Vorzustand.*

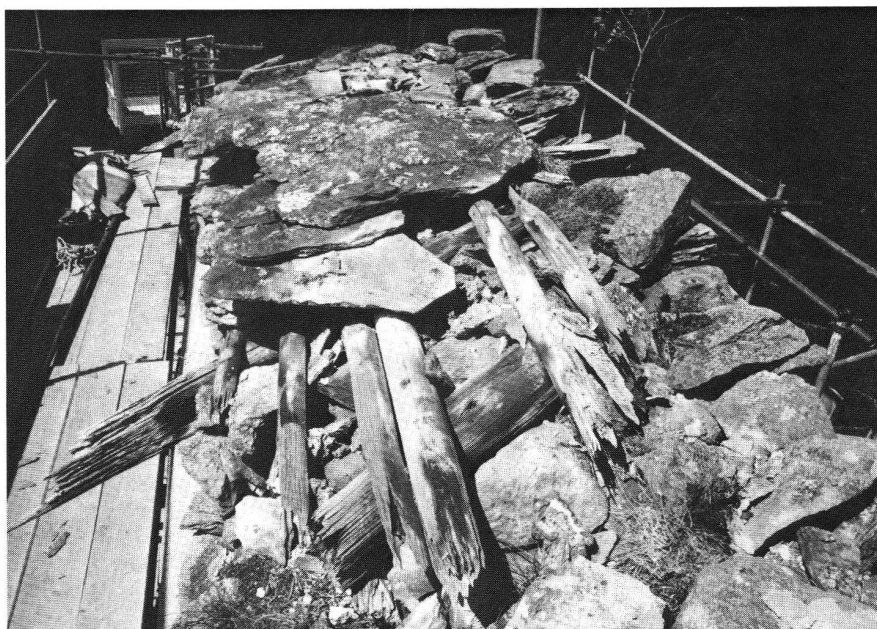
*Cagliatscha, Dachpartie teilweise abgedeckt.*

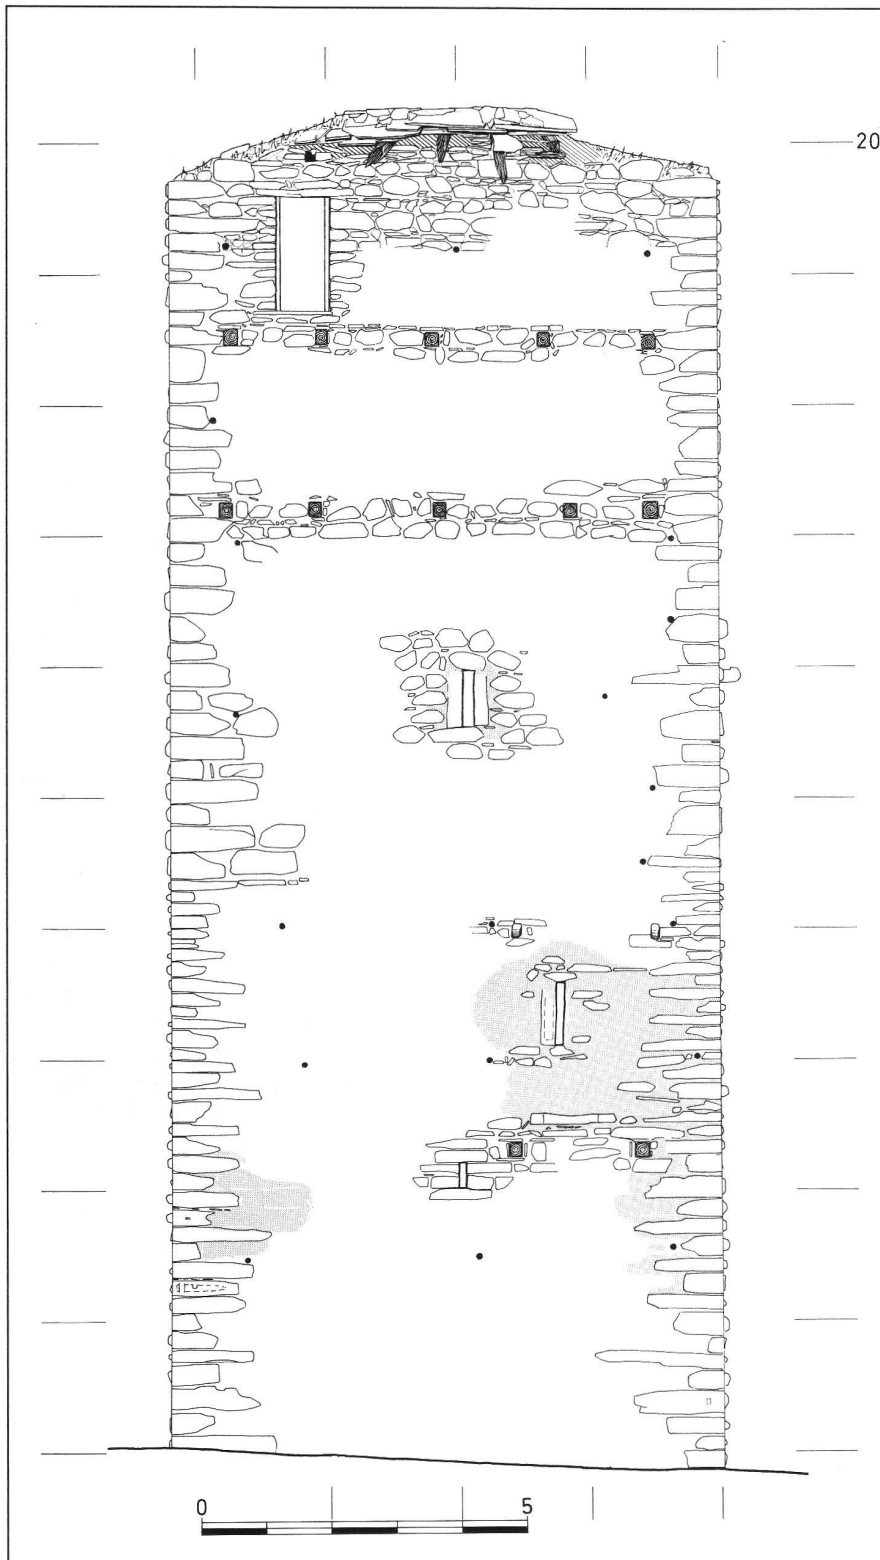
Cagliatscha, SO-Fassade. Planzeichnung N. Kaspar.

Als Grundlage der zeichnerischen Dokumentation legten wir ein Messnetz über den ganzen Turmrest. Und dieses Netz war nicht nur unsichtbar in ein paar Punkten vorhanden, sondern wurde mit breiten Filzstiften mit einem Raster von einem Meter direkt auf Mauerwerk und Verputz gezeichnet. Dann nahm Norbert Kaspar, der als wissenschaftlicher Zeichner und Bauanalytiker seit nunmehr 20 Jahren dem BVG dient, den Vorzustand zeichnerisch 1:20 auf; dazu kam die fotografische Dokumentation der ungestörten Originalsituation. Die zeichnerische und fotografische Dokumentation begleitete auch die Sicherungsarbeiten, so dass von einzelnen Stellen gleich drei Zeichnungen die Zustände Originalbefund – gereinigte Situation – gesicherte Situation für immer festhalten.

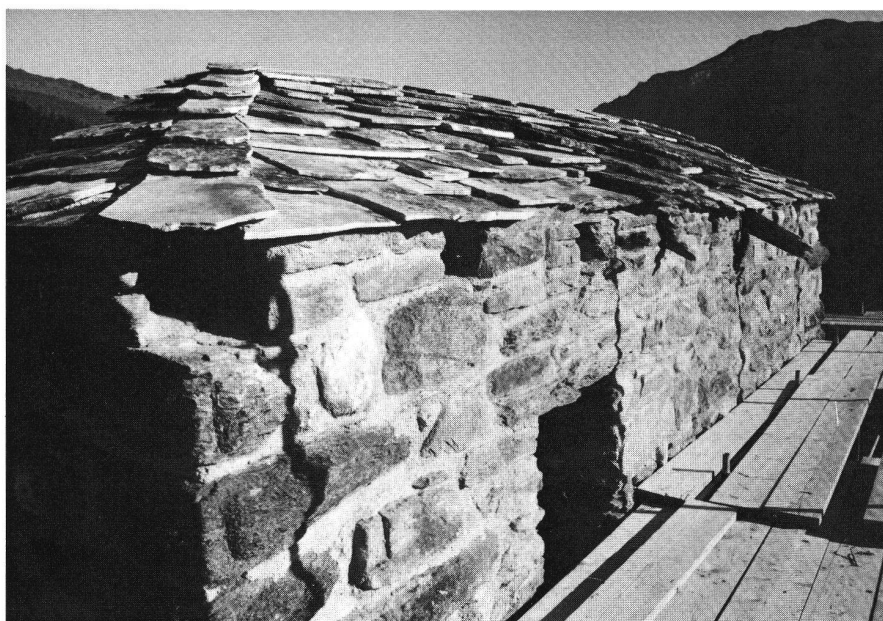
*Cagliatscha, gesicherte Mauerkrone mit Ergänzung des Daches von Süden.*

oder die statische Situation der einzelnen Schadenstelle dies erforderte. Belassen wurden auch die durch Brand und Frostwasser gerissenen, aber noch gut haftenden Rasa-pietra-Verputze. Hauptarbeit war die Sicherung der Mauerkrone. Nachdem die ursprüngliche Dachsituation klar ablesbar war,

entschieden wir uns hier zur Ergänzung der ganzen Krone nach dem Beispiel des noch vorhandenen Dachrestes. Mauerschwelle und Sparren wurden während der ganzen Sicherung in situ belassen, die teilweise verrutschten Hälblinge am alten Ort befestigt und die originalen Kalkplatten wieder ein-

gepasst. Rund um diese originale Zone wurde die Krone mit Marmorplatten aus dem Vorkommen von Avers-Cröt eingedeckt, denen Jahrhunderte auf einem alten Andeerer Stall nichts anzuhaben vermocht hatten. Mit diesem dauerhaften und natürlichen Witterungsschutz dürfte es viele Generationen dauern, bis wieder eine Sicherung notwendig wird.
