**Artikel:** Schenkou LU : Sondierung und Sanierungsmassnahmen 1992

# Schenkon LU

## Sondierungen und Sanierungsmassnahmen 1992

von Jakob Obrecht

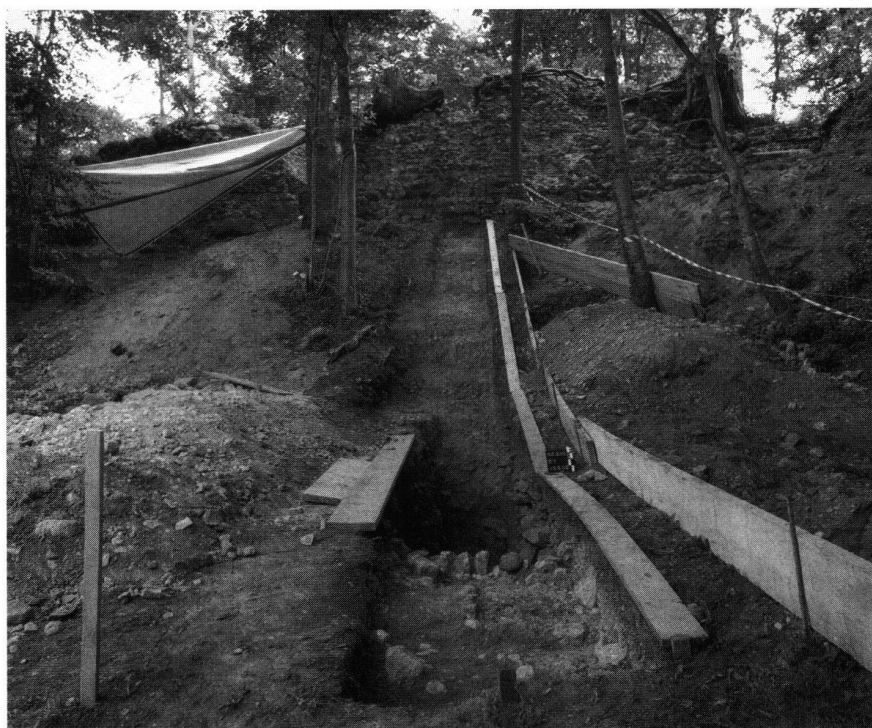
Abb. 3 Die Aufnahme zeigt den auf der Südseite des Hügels liegenden Teil des Sondiergrabens. Im Vordergrund sind der Seitengraben und die Abbruchkronen der Grabenfütermauer (M 3) zu erkennen. Der linke der beiden grossen Wurzelstöcke auf der im Hintergrund sichtbaren Mauer M 1 ist mindestens 150 Jahre alt.

sass (Abb. 3). Sie war vor dem Beginn unserer Arbeiten gefällt worden, so dass sich ihr Alter anhand der Jahrringe leicht feststellen liess. Es ist daher anzunehmen, dass der Schutthaufen bei den Abbrucharbeiten im Jahre 1736

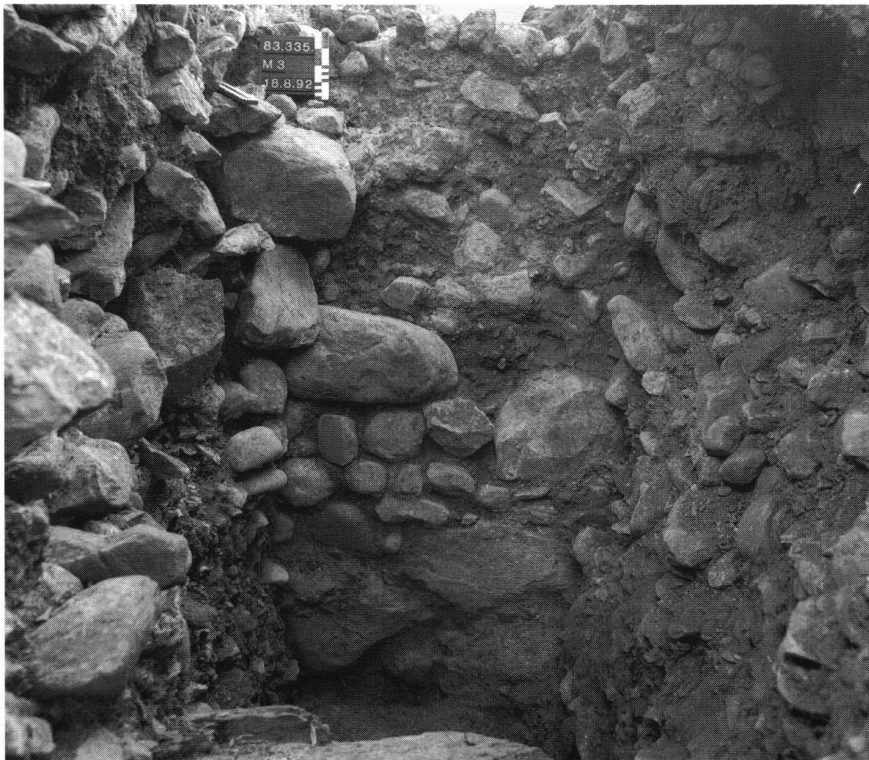
Abb. 10 Die Grabenfüttermauer M 3, von N.

Von der auf der Aussenseite des Seitengrabens liegenden Futtermauer konnte nur ein kleines Stück ausgegraben werden. Anhand der freigelegten Abbruchkante kann angenommen werden, dass die Mauer im unteren – heute noch im Boden steckenden Teil – einhäufigt aufgeführt war. Weitere Konstruktionsmerkmale waren nicht erkennbar.<sup>7</sup>

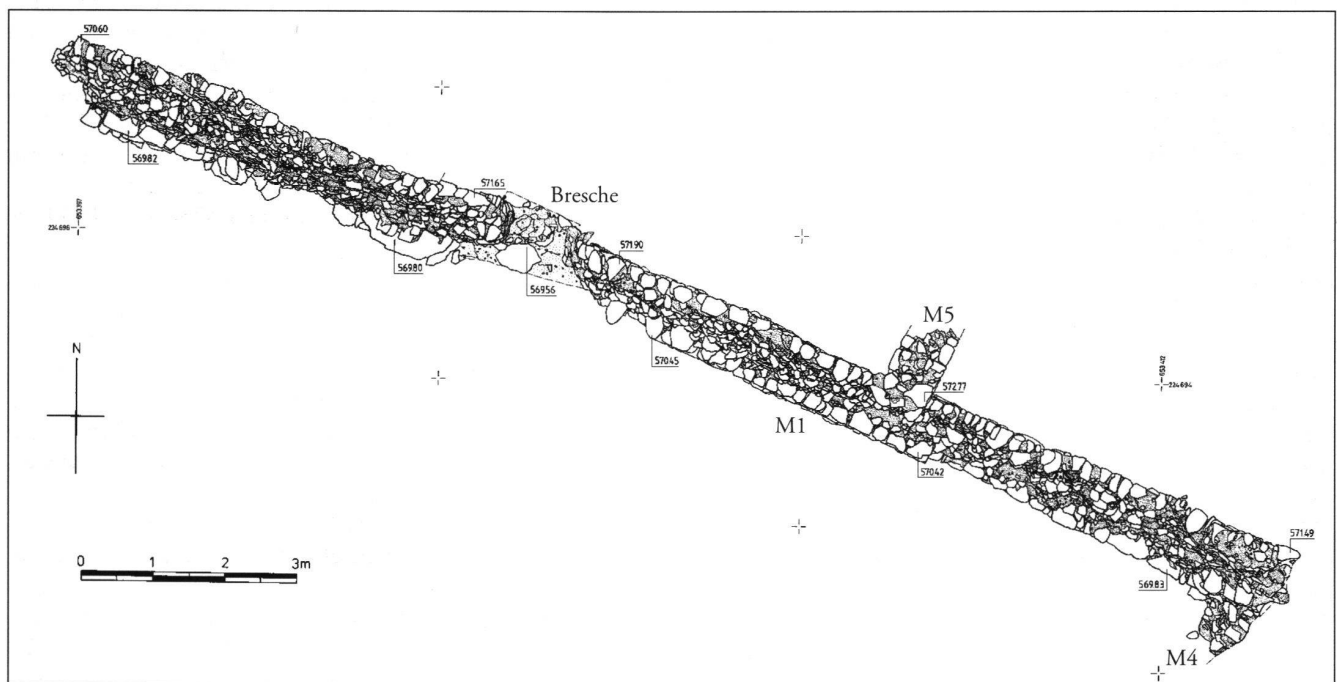
Abb. 6 Steingerechter Plan der Mauern M 1, M 4 und M 5.

Vor Beginn der Arbeiten waren neben der Mauer M 1 nur noch geringe Mauerspuren im Halsgraben zu erkennen, auf die ich aber nicht mehr näher eingehen werde (Abb. 6).

### Mauer M 4 (Abb. 5 und Abb. 6)

Für den auf der Aussenseite der Mauer M 1 rechtwinklig ansetzenden Mauerstummel M 4 gibt es im Moment keine funktionale Erklärung. Er steht mit der Mauer M 1 nicht im Verband. Es ist nur noch ein Stück des Mauerkerne und die unterste Steinlage des Mauermantels zu erkennen. Diese erste Lage kann kaum als Fundament angesprochen werden, denn der vor dem Mauerkerne liegende Freiraum ist so knapp bemessen, dass ein Fundamentabsatz keinen Platz findet.

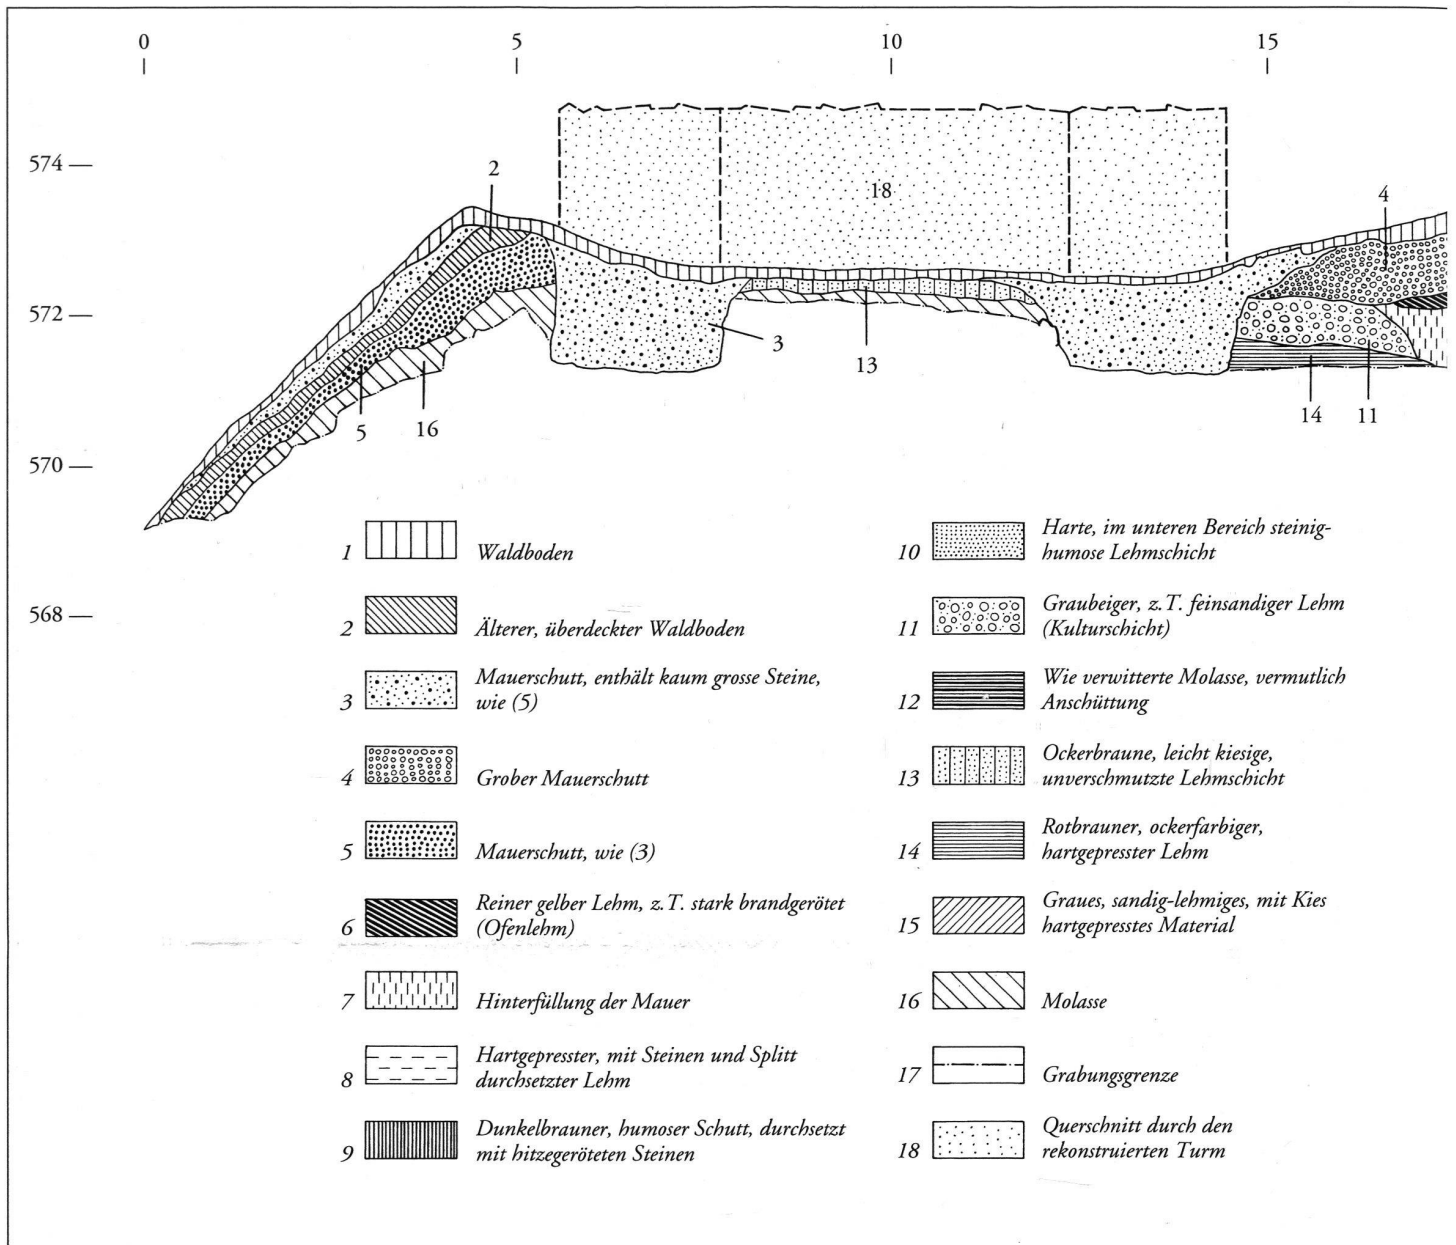
Abb. 4 Profil A-A'.

Die wichtigste Informationsquelle bildet der lange in N-S-Richtung verlaufende Sondierschnitt, den wir über den ganzen Burghügel zogen. Seine Achse wurde bewusst so gelegt, dass sie gemäss den Plänen Robert Durrers über die Reste des Hauptturmes führen musste. Das in diesem Schnitt aufgenommene *Profil A – A'* kann hier nur stark vereinfacht abgebildet werden, da es nicht möglich ist, sämtliche Einzelheiten der 32 Meter langen Feldaufnahme im gegebenen Format abzubilden (Abb. 4).

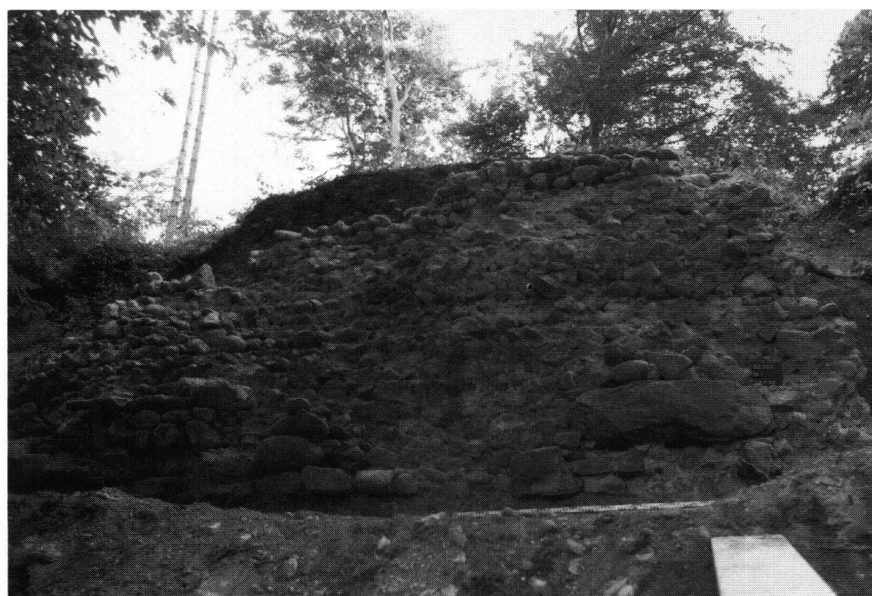
Abb. 8 Westlicher Teil der Mauer M 1. Im Fundamentbereich liegt ein grosser Findling; die Steine im Mauerkern sind sehr regelmässig.

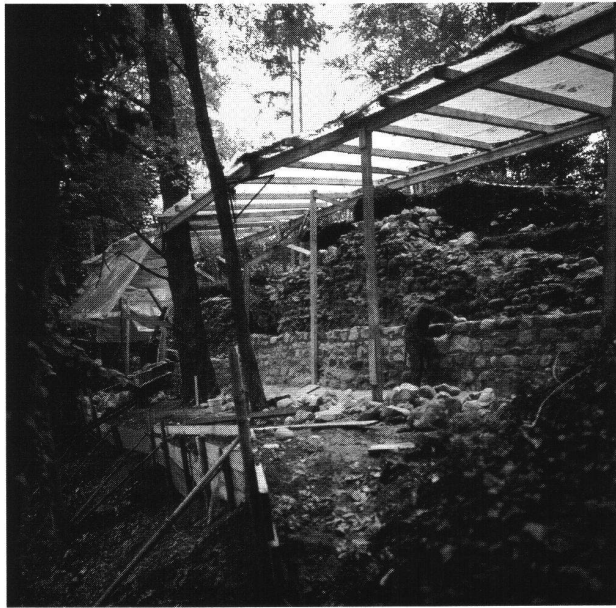
Abb. 11 Konservierungsarbeiten an der Mauer M 1.

Die Konservierung der Umfassungsmauer wurde vom Baugeschäft Heinrich Estermann, Schenkon, durchgeführt. Mitglieder des Burgvereins hatten vorher bereits tüchtige Vorarbeit geleistet, indem sie im Frondienst genügend gute Mauersteine bereitstellten; die Steine stammten aus verschiedenen Hausabbrüchen und waren in Handarbeit aus einer eigens eingerichteten Zwischendeponie aussortiert worden.

Schon bei der Terminplanung wurde darauf geachtet, dass die Bauarbeiten noch bei warmem Wetter im Frühjahr 1992 vollendet werden konnten. Damit sollten Frostsprengungen am frischen, langsam austrocknenden

Mörtel vermieden werden. Die Maurer bauten insgesamt 50 m<sup>2</sup> Mantelmauerwerk einwandfrei und in bester mittelalterlicher Manier neu auf. Ein grosses Problem stellte die mangelhafte Fundamentierung der Umfassungsmauer dar. Die jahrhundertelange Erosion des Molassehügels hatte dazu geführt, dass das Fundament auf der Aussenseite fast auf der ganzen Länge unterhöhlt war. Aus diesem Grund wurde die Mauer nach der Konservierung mit einem Betonriegel unterfangen. Um das Abgleiten der gesamten Konstruktion (Mauer und Betonfundament) langfristig zu verhindern, wurde der Betonriegel zusätzlich mit zehn mehrere Meter langen Stahlnägeln im Molassefels verankert. Die notwendigen statistischen Berechnungen wurden von Herrn Marino Svalduz, Ingenieurbureau Steffen, Luzern, durchgeführt.
