# Die Burgruine Gräpplang in Flums SG

## Bericht über die bauarchäologische Untersuchung 1990/91

von *Margareta Peters* und *Robert Neuhaus*

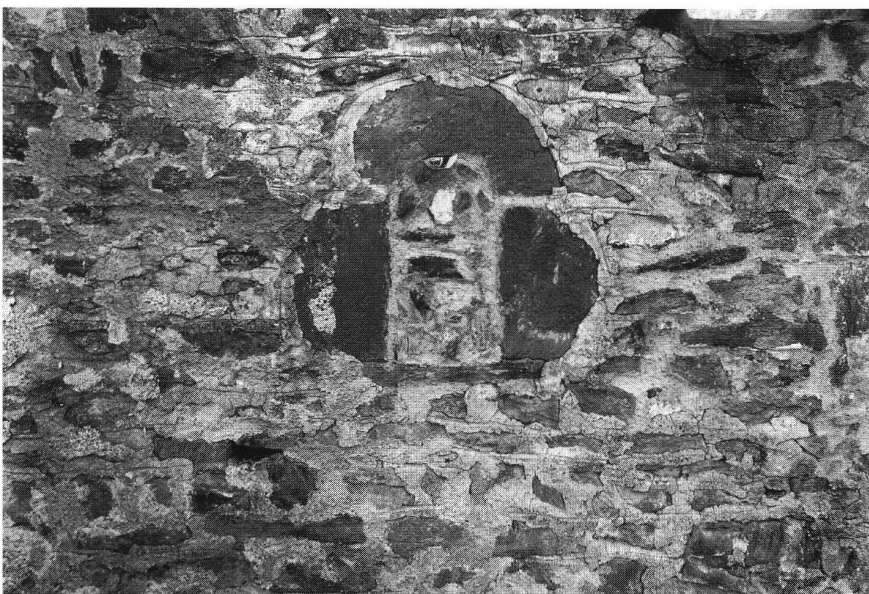
*Fenster an der Nordseite mit Verrucanogewände, umrahmt von Fugenstrich. (Foto IGA, EAD)*

In der romanischen Burg wurde das Material für die verschiedenen Öffnungen nach klaren Richtlinien eingesetzt: Kalkstein für die archaischen Scharten, Verrucano für die Fenster im Wohnbereich. Im Eingangsbereich, welcher der Öffentlichkeit zugewandt ist, wurden die Fenster in Kalktuff ausgebildet. Die Fenster und Eingangstore sind mit einem Riegelkanal ausgestattet.
