**Artikel:** Metzgergasse 3, "Tanzforst" : ein Beitrag zur Monumentenarchäologie in der Zürcher Altstadt

# Metzgergasse 3, «Tanzforst»

## Ein Beitrag zur Monumentenarchäologie in der Zürcher Altstadt

von Jürg E. Schneider und Thomas Herbst

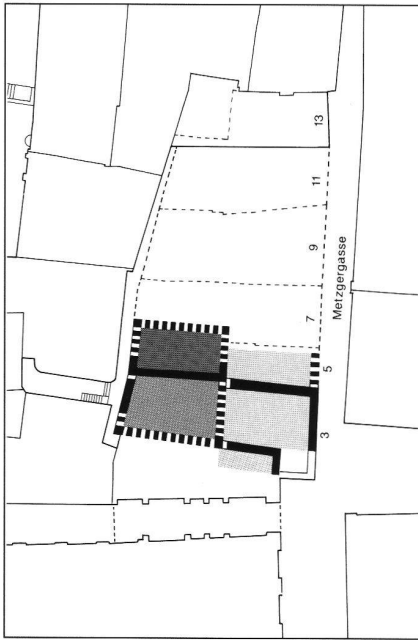
Abb. 2: Metzgergasse 3, «Tanzforst». Grundriss mit der Lage und Abfolge der beobachteten Steinbauten und der 1933 abgebrochenen Altstadt-häuser, vgl. Abb. 12.

Haus Nr. 3 belegt eine Parzelle von 5,2 m im Norden auf 17,7 m im Osten. Die Südfassade misst hingegen 8,8 m, da der Bau um die SO-Ecke der Metzgergasse 1 herumzieht. So ergibt sich eine schmale, aus der Gassenflucht vorspringende Westfassade von 3,2 m Breite. Die Brandmauer im Westen weist einen Knick auf. Die ehemalige Brandmauer im Osten hat etwa in der Mitte einen markanten Versatz.<sup>2</sup>

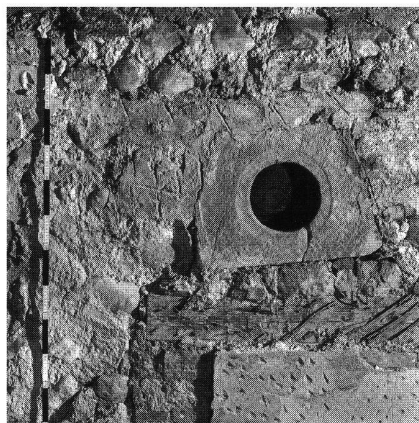
Abb. 5: Okulus aus der Kernbauzeit des «Roskopf»; möglicherweise lag er über einem zeitgleichen Türgericht, vgl. die Umzeichnung, Abb. 6.

Okulus (Durchmesser 20 cm) zum Vorschein. Neben und über seiner oberen Hälfte ist noch originaler Fugenstrichverputz erhalten. Auch hier ist die Steinfläche gepickt und von einem 1,5 bis 2 cm breiten Randschlag umzogen. Ungefähr 15 cm über dem Okulus (vom Licht aus gemessen) war ein kleiner Mauervorsprung zu erkennen. Der Fugenstrichverputz bündelte stellenweise leicht an diesen an. Eine Erklärung dafür wäre ein Streifbalken, der eine Laube getragen haben könnte. Vielleicht steht das Lochfenster auch im Zusammenhang mit einem Hochein-gang, der durch ein Vordach vor der Witterung geschützt war. Das links unterhalb des Lochfensters gefundene Balkennegativ lässt viele Möglichkeiten offen. Der Holzsturz unter dem Okulus jedenfalls gehört zu einem späteren Durchgang (1,07×2,2 m) zwischen den ersten Obergeschossen der Häuser Metzgergasse 3 und 5 (siehe Abschnitt 16. Jahrhundert). Die Mauerstärke beträgt hier 70 cm.

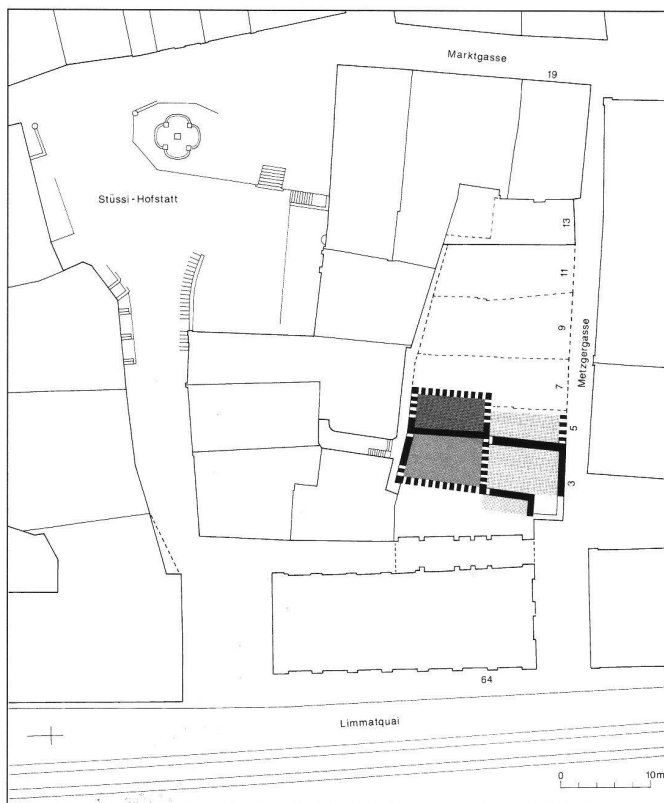
Abb. 12: Metzgergasse 3, «Tanzforst». Grundriss mit der Lage und Abfolge der beobachteten Steinbauten und der 1933 abgebrochenen Altsiedelhäuser.

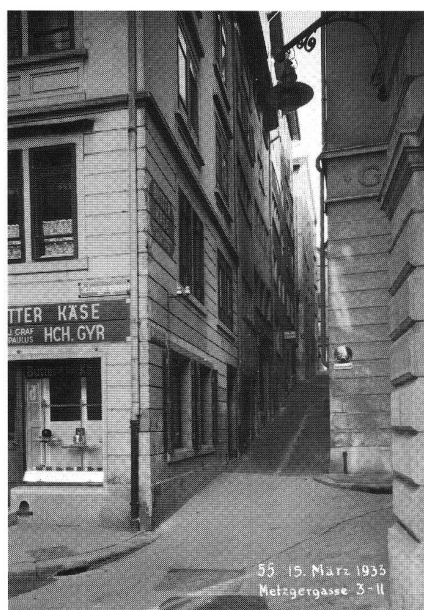
Abb. 13: Metzgergasse 3, «Tanzförst». Deutlich sichtbar ist die 1865 im neoklassizistischen Stil errichtete gassenseitige Süd- und Westfassade.

Hauses waren 1865 im neoklassizistischen Stil gestaltet worden (vgl. Abb. 13). Die fehlenden dekorativen Elemente wie Fensterbrüstungen und -verdachungen und das Kranzgesims aus dieser Zeit wurden rekonstruiert. Die betonierte Ostfassade stammt von der eingangs erwähnten Hofauskernung an der Metzgergasse, wodurch man 1933 im Rahmen der Altstadt-sanierung eine Verbesserung der hygienischen Verhältnisse und eine bessere Ausnützung des wertvollen Bodens erreichte. An dieser Fassade waren für das Einfügen zusätzlicher Fensteröffnungen Brandmauerdurchbrüche vorgesehen. Die Denkmalpflege stand nun vor dem grundsätzlichen Problem, wie mit den mittlerweile sanierungsbedürftigen Betonfassaden aus dieser Zeit umzugehen ist. Gegen eine zurückhaltende Umgestaltung war nichts einzuwenden. Hoffassaden gestaltet aber so aufzuwerten, dass sie von repräsentativen gassenseitigen Hauptfassaden nicht mehr zu unterscheiden sind, soll generell vermieden werden.<sup>6</sup>

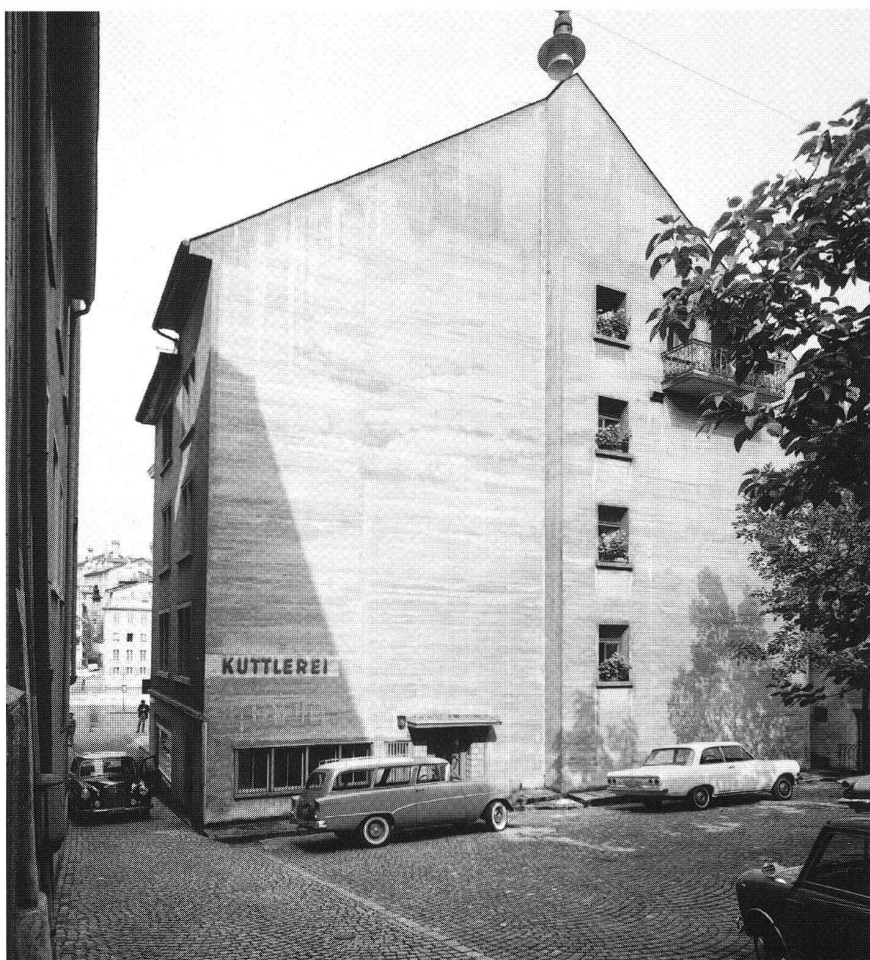
Abb. 14: Metzgergasse 3, «Tanzförst». Blick auf die «Ostfassade» von 1933 bis 1991.

Da die Häuser Metzgergasse 5–11 im Zuge der Altstadtanierung in den dreissiger Jahren unseres Jahrhunderts abgebrochen wurden, bekam diese Brandmauer die Funktion einer Fassade. Aus statischen Gründen versah man sie damals mit einem 20 bis 30 cm starken Betonmantel. Gleichzeitig wurden im Treppenhaus und im vierten Obergeschoss Fensteröffnungen und ein Balkon angebracht.<sup>3</sup>

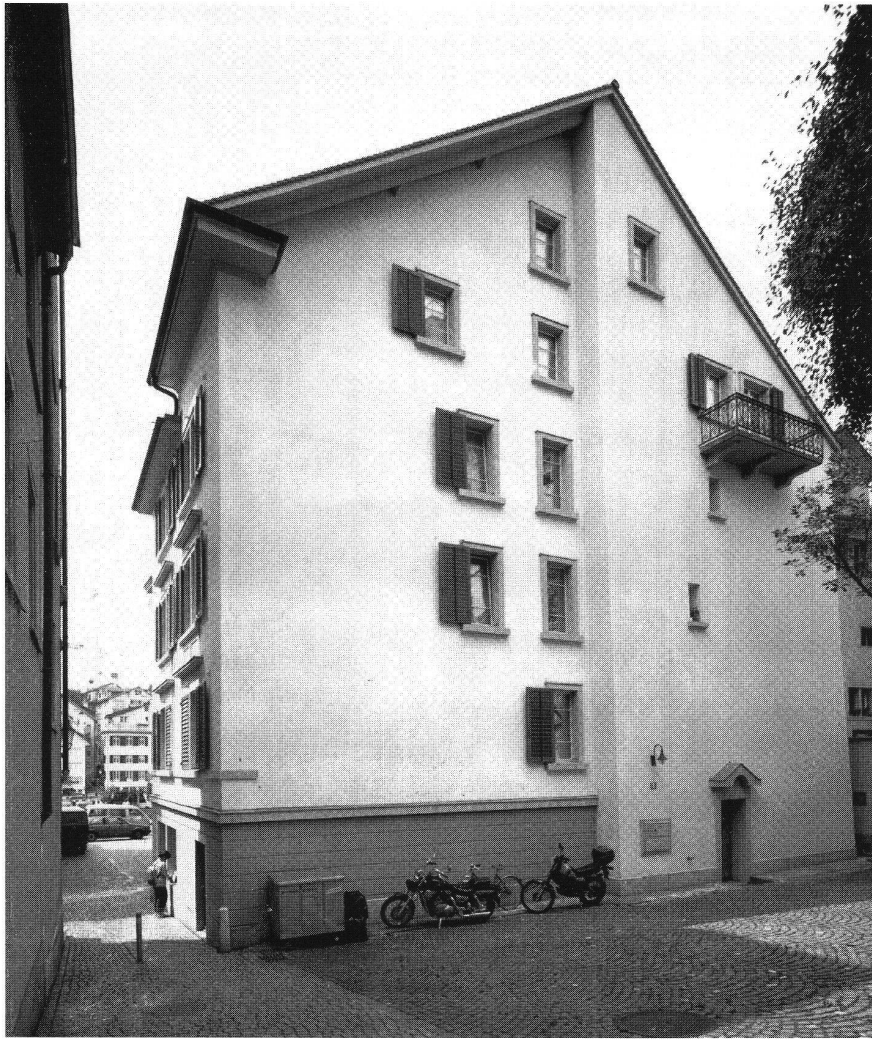
Abb. 15: Metzgergasse 3, «Tanzforst». Blick auf die heutige Ostfassade. Die ursprüngliche Fassade und spätere Brandmauer wurde durch die neuen Fensteröffnungen erneut zur Fassade.

Der Umbau von 1991 sah eine Auskernung der Substanz von 1866 (vgl. unten) vor. Auch die «Ostfassade» von 1933 wurde neu gestaltet: In den Obergeschossen wurden Fenster ausgebrochen und einige bestehende Öffnungen zugemauert. Während der Bauarbeiten lagen die beiden Brandmauern und die Fassaden frei, was uns eine Untersuchung ermöglichte.<sup>1</sup>
