**Artikel:** Totentanz 8 in Basel, "Zum Baldeck" : ein Turmhaus im Umfeld des Predigerklosters

# Totentanz 8 in Basel, "Zum Baldeck" Ein Turmhaus im Umfeld des Predigerklosters

von Daniel Reicke

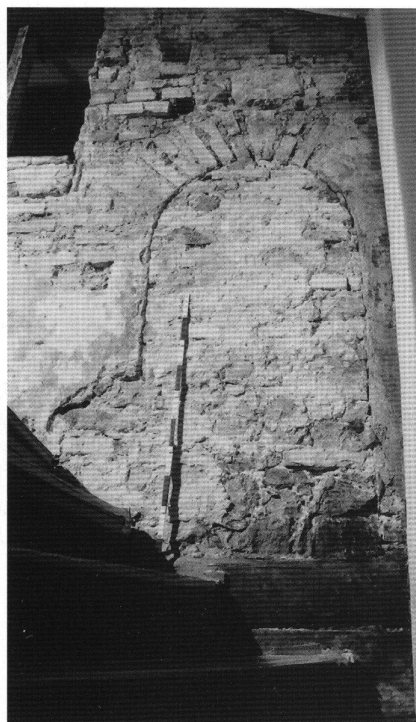
4: Front des Kernbaus im 1. OG. Blick gegen Südosten auf die originale Rundbogentür.

Insgesamt wurden in Ansätzen sechs originale Öffnungen gefunden. Schon erwähnt wurden die zwei übereinander liegenden Rundbogentüren zu den Obergeschossen an der Front des Kernbaus. Von der Tür im ersten Stock – vom heutigen Geschoss aus 1,5 m nach unten versetzt – war der Rundbogen, nicht aber die Schwelle erhalten, von jener im zweiten Stock nur die Schwelle (Abb. 4). An der Leibung konnte aber die Stelle, wo der Rundbogen ehemals ansetzte, noch erkannt werden. Die Innennische dieser 1 m breiten und ehemals mindestens 1,6 m, wohl 1,8–2 m hohen Öffnungen war rechteckig und mit einem Balkenstück überdeckt. Spuren der ehemaligen Türangeln konnten nicht beobachtet werden, weil die Vermauerung nicht entfernt wurde, aber festzuhalten war, dass die äussere, von Backsteinen gebildete Rundbogenleibung zur Innen-

nische hin einen 8–10 cm starken Anschlag bildete. Dementsprechend betrug die lichte Breite bei der Tür des ersten Stocks etwas mehr als 80 cm. Die obere Tür scheint rund 15 cm breiter gewesen zu sein. Über der oberen Türöffnung setzte sich die aus Backsteinen gemauerte Leibung fort. Dieser Rest kann nur als Ansatz einer Luke für den Dachraum (unter dem Pultdach) interpretiert werden.

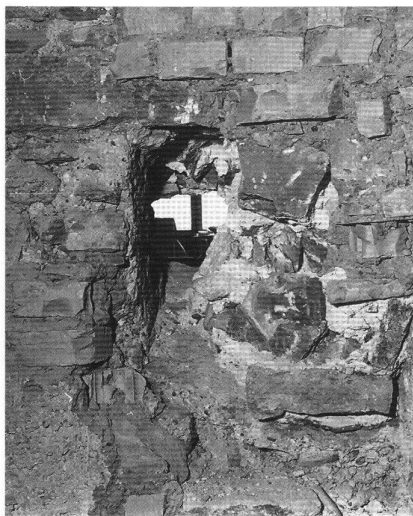
5: Gucklochartige Fensterscharte im 1. OG.

Neben der Tür des ersten Stocks kam ein originales, schmucklos gemauertes Schlitzfenster zum Vorschein, innen etwa 20×44 cm gross. Im ersten Untergeschoss fand sich eine kleine, mit schrägem Bank und auch im Grundriss schräg angelegte Maueröffnung, die am ehesten als Guckloch zu bezeichnen ist (Abb. 5). Das Lichtmass an der Innenseite betrug 34×18 cm. Etwas unerklärlich scheint die Lage der Öffnung, nur ca. 50–70 cm über dem (angenommenen) Boden innen. Eine weitere auf die originale Bauzeit zurückgehende Öffnung konnte in dem gemauerten Rest einer Leibung schräg über dem eben genannten Guckloch erkannt werden. Diese Öffnung muss einst sogar 1,25 m breit gewesen sein, und es kommt aufgrund der zu den Geschossen versetzten Höhe und der rheinseits 25 cm tiefer reichenden Leibung eine Deutung als Warenschacht oder – auffällig breite – schachtartige Fensteröffnung in Frage.

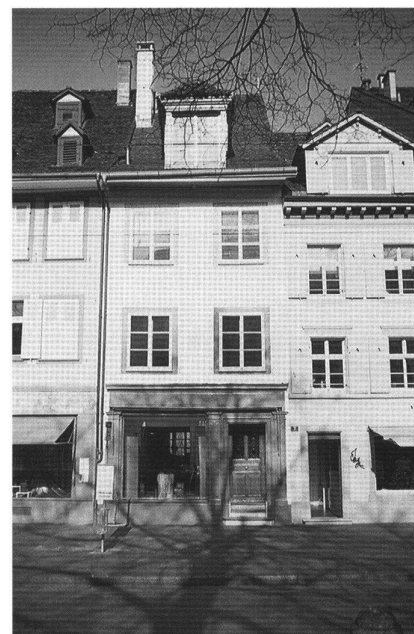
8: Strassenfassade des Hauses nach der Restaurierung.

In der Zeit des späten 18. Jahrhunderts erfuhr das Haus erneut grössere Veränderungen. Die Strassenfassade wurde von Grund auf neu erbaut und die Laube in der heutigen Form erstellt, wobei man auch die Rheinfassade des Hauses mit erweiterten Zugängen zur Laube weitgehend erneuerte (Abb. 1, 8). Zugleich wurde in den Obergeschossen der Gang im Kernbaubereich mit einem darin integrierten Kamin neu abgetrennt, mit dem typisch scharrierten Sandsteinrahmen am Feuer- bzw.- Russloch (1991/92 abgebrochen). Die wichti-
