**Artikel:** Burgruine Gams : archäologische Ausgrabungen und Bauanalyse

# Burgruine Gams – Archäologische Ausgrabungen und Bauanalyse

von Ulrike B. Gollnick

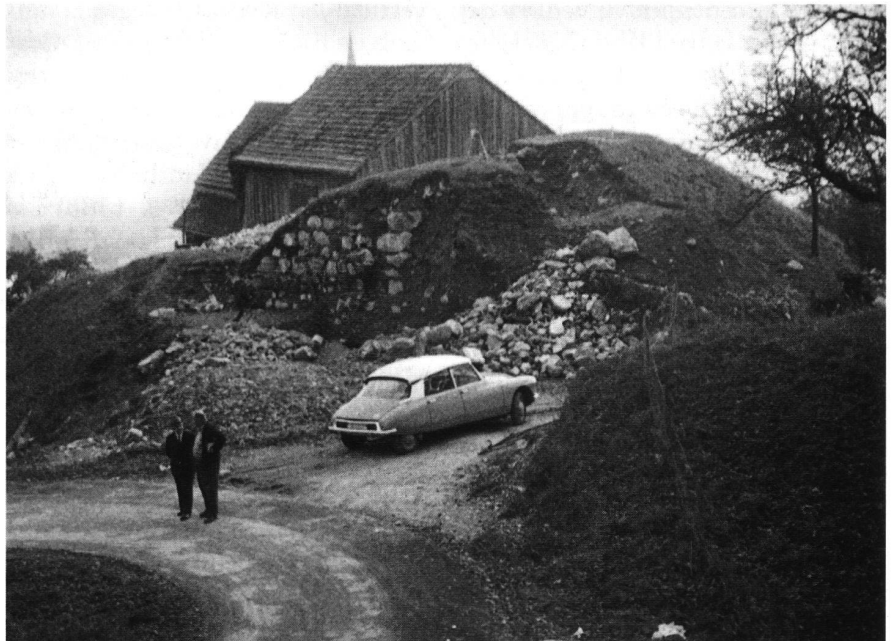
1: Der angeschnittene Hügel mit Resten des Wohnturmes (Nordmauer, Nordwestecke); unmittelbar talwärts anschliessend der Stall und das Toggenburger Bauernhaus (Aufnahme 1963).

Über das Bauernhaus gibt der Helvetische Kataster von 1802 Auskunft<sup>3</sup>. Die aus Haus, Scheune und Wiesen bestehende Liegenschaft «Vorbürg» war 1789 im Besitz des Schreibers Joseph Anton Thür (Dürr). Nach mehreren Handänderungen erwarb Arthur Benz 1962 das Anwesen. Als er im folgenden Jahr beim Bau einer Zufahrt auf eine mächtige Mauerecke stiess, hatte man den ersten materiellen Beweis für die schon lange vermutete Burganlage (Abb. 1 und 2)<sup>4</sup>.

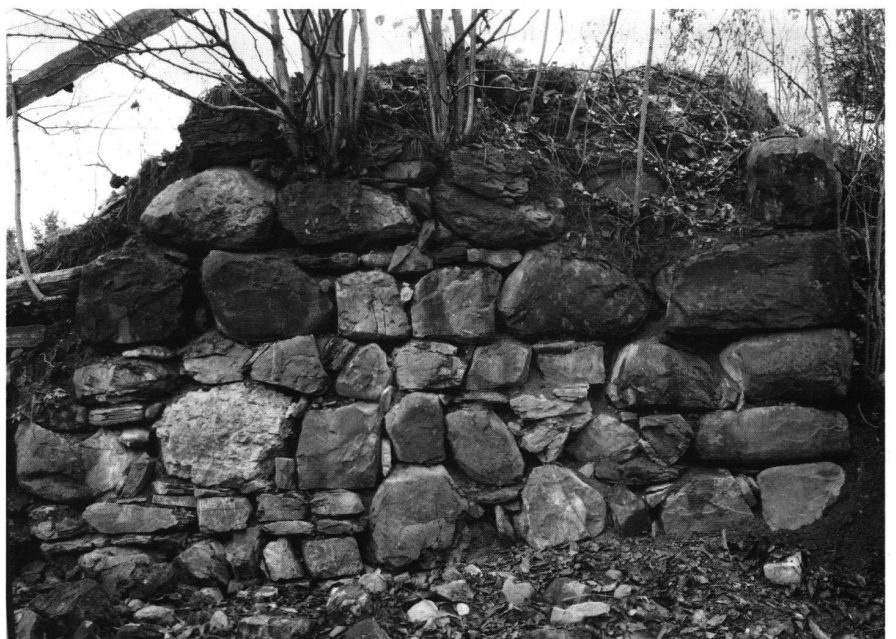
2: Aussenschale der Nordmauer und Nordwestecke des Wohnturmes (Aufnahme 1999). Die Eckquaderung enthält bis 70 × 50 cm grosse Steinblöcke.

Das für die Schalen verwendete Steinmaterial unterscheidet sich im Format: Während die grossformatigen Blöcke der Aussenseiten den trutzigen Charakter der Burg demonstrieren, vermittelt die sorgfältige Setzung kleinformatiger Steine den Innenseiten eine ruhige Gleichmässigkeit (Abb. 7).

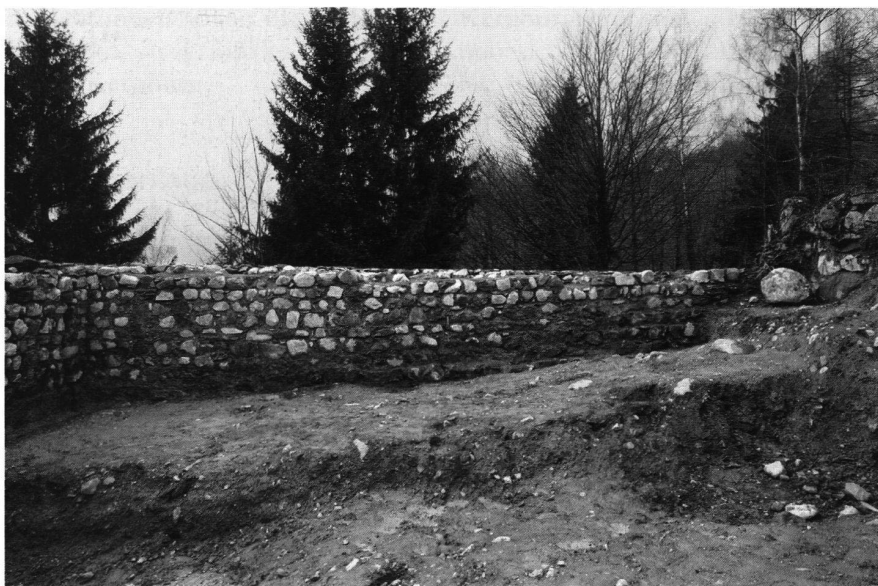
7: Innenschale der Südmauer. Im Gegensatz zu den trutzigen Aussenschalen (vgl. Abb. 2) bestehen die Innenschalen aus kleinteiligem Steinmaterial.

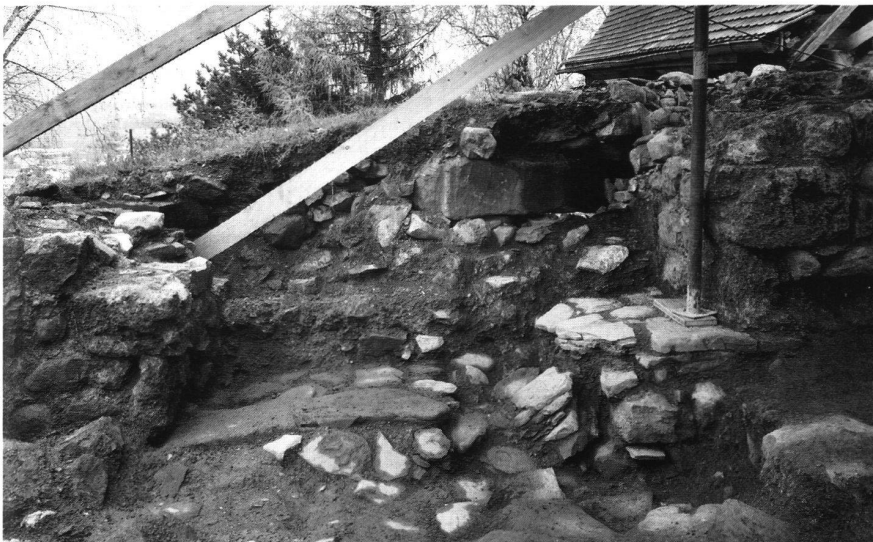
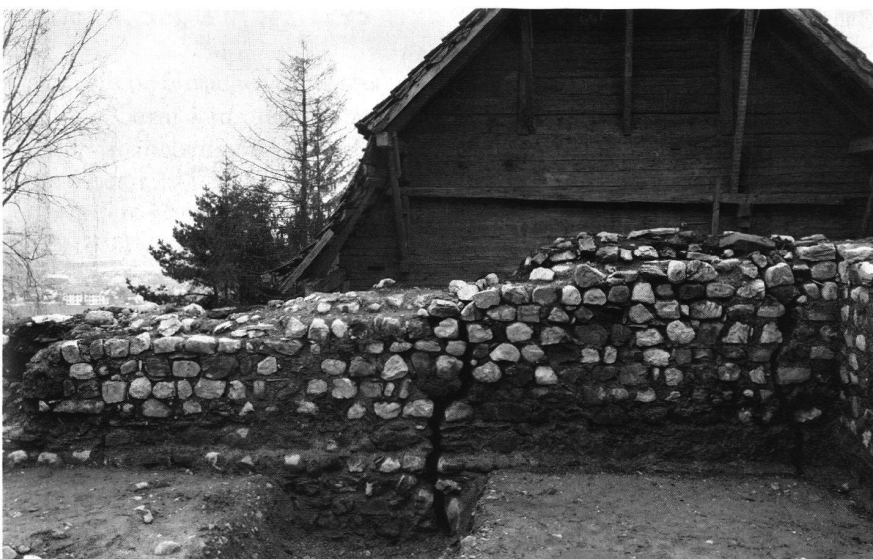
8: Auswirkungen eines Erdrutsches, möglicherweise durch ein Erdbeben ausgelöst: Die im Bereich der Türschwelle auseinander gerutschte und abgesackte Ostmauer (oben, Bildmitte). 7 bis 30 cm breite Vertikalrisse durchziehen die gesamte Dicke der Ostmauer (unten).

Der Grund für die frühe Aufgabe der Burg<sup>19</sup> konnte bisher nicht eindeutig ermittelt werden. Ungewöhnlich waren die 7 cm bis 30 cm breiten Risse, die vertikal durch die gesamte Breite der ausschliesslich in den Nord-Süd orientierten Mauern verliefen (Abb. 8). Zudem war festzustellen, dass sich die talseitigen Mauern nach aussen neigten und ganze Mauerzüge abgesackt waren. Grund dafür war wohl das Abrutschen des anstehenden Lehms. Die mächtige, einheitliche Versturzmasse, die bei Grabungsbeginn im gesamten Burghofbereich lag, zeigt, dass der Einsturz der Mauern durch ein *einziges* mächtiges Ereignis ausgelöst worden sein muss. Dieses führte im Wohnturm vermutlich zu einem Feuer, das die hölzernen Bauteile zerstörte. Plausible Erklärung könnte ein Erdbeben sein, das die Burg entweder direkt tangierte oder die Hangrutschungen auslöste. Das für 1295 schriftlich belegte heftige Erdbeben in der Stadt Chur könnte auch Auswirkungen im Rheintal gehabt haben<sup>20</sup>. Die Burg ist nach diesem Ereignis nicht mehr bewohnt worden, da an keiner Stelle Reparaturmassnahmen zu erkennen sind. Möglicherweise ist die Aufgabe der Burg aber auch mit der allgemein auftretenden sozialwirtschaftlichen Veränderung zu Beginn des 14. Jahrhunderts zu verbinden. Damals waren viele Familien des ländlichen Kleinadels aufgrund von wirtschaftlichen Schwierigkeiten gezwungen, ihren gehobenen Lebensstil aufzugeben und ihre Burgen zerfallen zu lassen<sup>21</sup>. Die Zerstörung der Burg wäre dann nur der äussere Anlass für ihre Aufgabe gewesen.

Als mögliche Ursache von Rissen in der Burg Gams kann das historisch belegte Erdbeben vom 3. oder 4. September 1295 in Betracht gezogen werden. Die Annalen des Klosters St. Florian bei Linz geben einen ersten allgemeinen Hinweis auf ein seismisch aktives Jahr: «Eodem etiam anno (1295) diversis temporibus et per diversa loca terremotus magni facti sunt.»<sup>30</sup> Präzisere Angaben enthält der zeitgenössische Bericht des Annalisten des Prämonstratenserklusters Osterhofen an der Donau zwischen Passau und Straubing, der am 4. September 1295 die Zerstörung des zum selben Orden gehörenden Klosters
