**Artikel:** Mittelalterliche Wehrbauten im Wallis : Nutzung und touristische Erschliessung

# Mittelalterliche Wehrbauten im Wallis – Nutzung und touristische Erschliessung

von Renaud Bucher

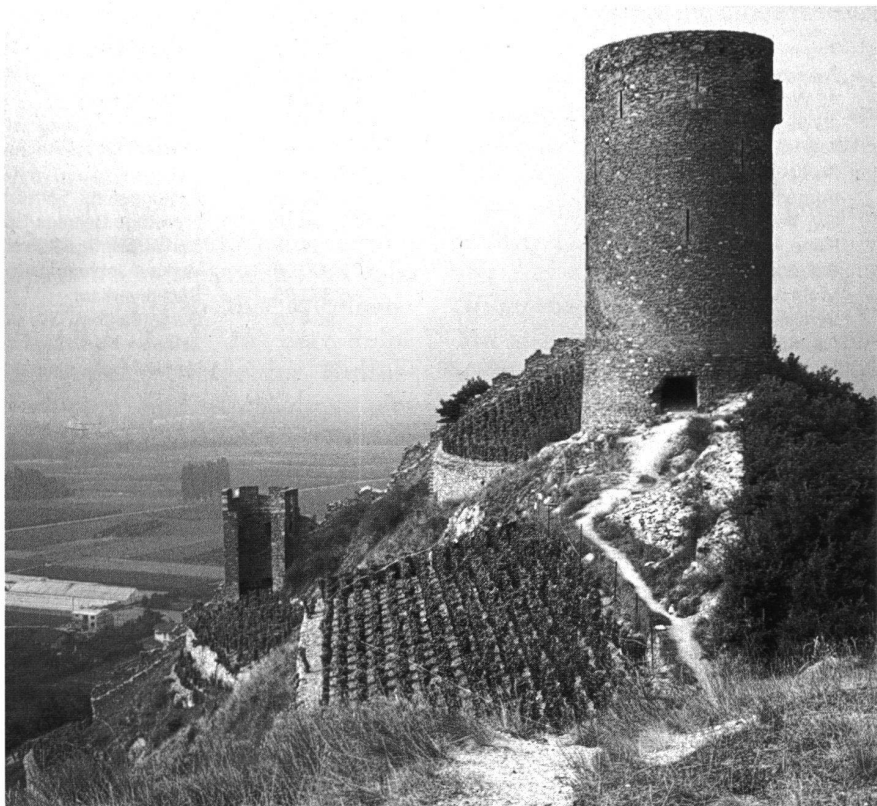
1: Saillon, Tour de Bayart, 1260/61. Ansicht von Osten.

Dank seiner bewegten Topographie bot das Land am Rotten seit jeher günstige Voraussetzungen zur Anlage von Festungen und Burgen. Noch heute bilden die trutzigen Wehrbauten faszinierende Anziehungspunkte in der Walliser Kulturlandschaft (Abb. 1). Während der Machtkämpfe, die den Lauf der Walliser Geschichte im Hoch- und Spätmittelalter prägten, fiel den Wehrbauten naturgemäss eine Schlüsselrolle zu. Als lebenswichtige Operationsbasen im Kampf um die Landesherrschaft werden die Burgen in dominierender Lage an strategisch wichtigen Punkten errichtet. Im Unterschied zu den Fluchtburgen, deren Ringmauern der Bevölkerung bei Bedrohung vorübergehend Schutz boten, scheinen die eigentlichen befestigten Burgen seit dem 12. Jahrhundert als Dauerwohnsitz gedient zu haben.

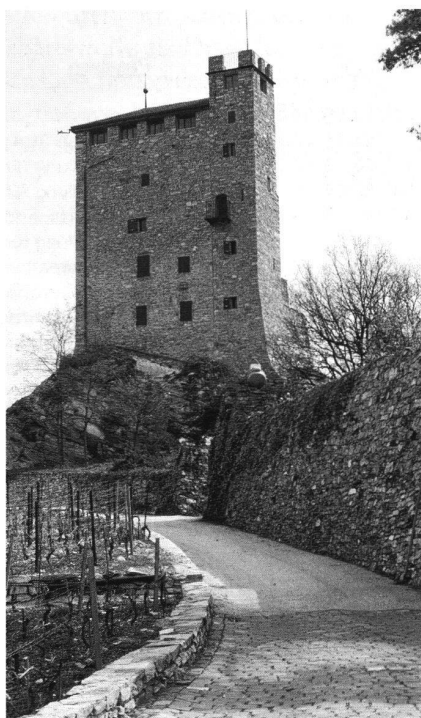
2: Sierre, Tour de Goubing, wohl 13. Jahrhundert. Ansicht von Westen.

die Turmburgen zu erwähnen, die dem Amtsadel und dem ländlichen Kleinadel als dauernder Amts- und Wohnsitz dienten (Abb. 2). Dank ihrer Nähe zu den Siedlungen sind viele dieser Wohntürme über die Jahrhunderte bewohnt worden und dadurch erhalten geblieben.

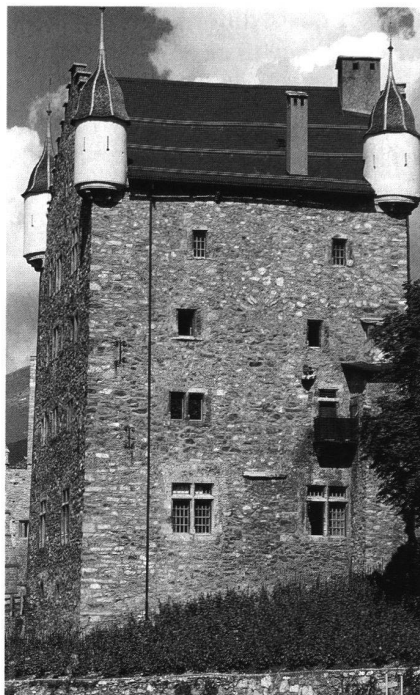
4: Leuk-Stadt, ehemaliger Turm der Viztume, 1541–43 zum Rathaus umgebaut.

In *Leuk* wurde der um 1415 eingestürzte ehemalige Turm des Viztums auf Geheiss der Bürger 1541–1543 zum Rathaus umgebaut (Abb. 4). Dabei blieben die Aussenmauern – bis auf die Nordfront, die das neue Treppenhaus aufnahm – erhalten.

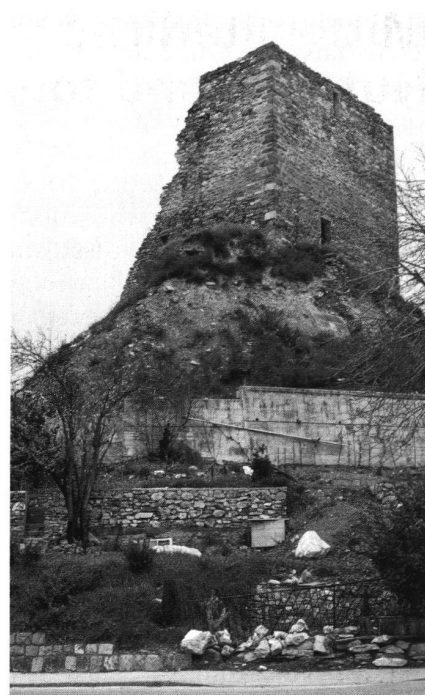
5: Chalais, romanische Turmrüine, 1936 zur Hälfte eingestürzt. Ansicht von Nordwesten.

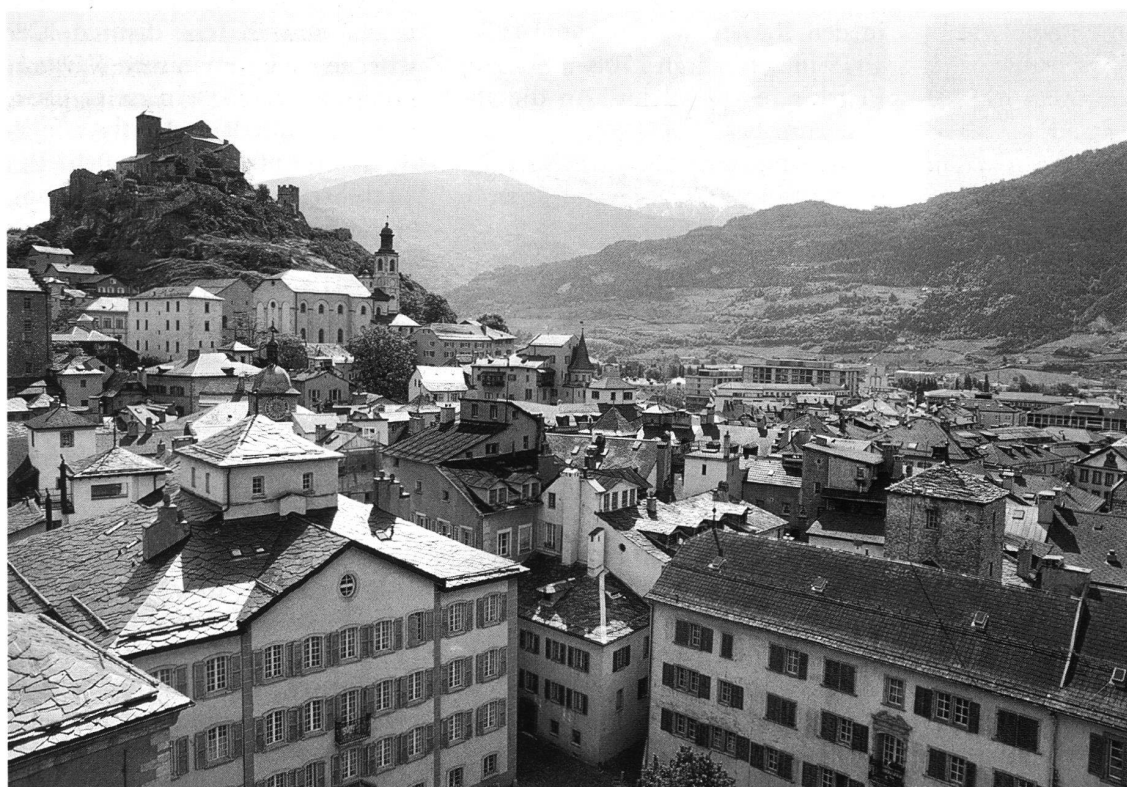
6: Blick vom Zinnenkranz des Kathedralturms auf die Kirchenburg Valeria.

Wie in vielen anderen Bereichen gilt es auch im Kulturtourismus, das richtige Gleichgewicht zu finden in Umgang und Nutzung der uns anvertrauten Zeugen des baulichen Erbes. Leichter gesagt als getan gegenüber dem fordernden Konsumdenken gewisser Touristikkreise! Mit schöner Regelmässigkeit werden Stimmen laut, die fluktuierenden Touristenströme durch besonders reizvolle Angebote anschwellen zu lassen. Eines dieser Angebote betrifft etwa die seit 1987 in Restaurierung befindliche *Kirchenburg Valeria* in Sitten (Abb. 6). Der nicht mehr ganz so taufrische Vorschlag – wir haben es mittlerweile mit der dritten Auflage zu

tun – besteht darin, das am Südfuss des Burghügels neben den freigelegten Überresten der frühmittelalterlichen Coemeterialkirche kürzlich realisierte Autoparking durch einen Aufzug mit dem Südwestturm der Ringmauer der Kirchenburg zu verbinden – Castelgrande lässt grüssen! Eine in den kühlen Fels gehauene Mittelstation würde durch einen Horizontalstollen auf die in die Senke zwischen Valeria und Tourbillon mündende Rue des Châteaux führen und dadurch konsumfreudige Stadtwanderer ins historische Zentrum schleusen.

Lifts in den zwar bereits teilweise seiner Innenstrukturen verlustig gegangenen und mehrmals umgebauten mittelalterlichen Südwestturm einen gewissen Substanzverlust zur Folge hätte, müsste man sich von hier aus der Kirche quasi durch ein Hintertürchen nähern. Gerade weil die Valeria, namentlich die Kirche, trotz der tiefgreifenden Restaurierung um 1900 noch viel von ihrer Authentizität hat bewahren können, würden wir jeden Eingriff mit Recht um so schmerzlicher empfinden. Ein Anschwellen des Touristenstroms, wie er durch den Einbau des Lifts für die Altstadt gewünscht wird, würde mit seinen negativen Folgeerscheinungen letztlich auf Kosten des gesamten Burgbezirks mit seiner unersetzlichen Bausubstanz gehen. Die Tatsache, dass die Valeria bisher nur zu Fuss zu erreichen ist, dürfte nicht wenig zu ihrem relativ guten Erhaltungszustand beigetragen haben. Der Bau eines Lifts würde u.E. nichts wesentlich Neues bringen, aber viel an historischer Substanz aufs Spiel setzen.

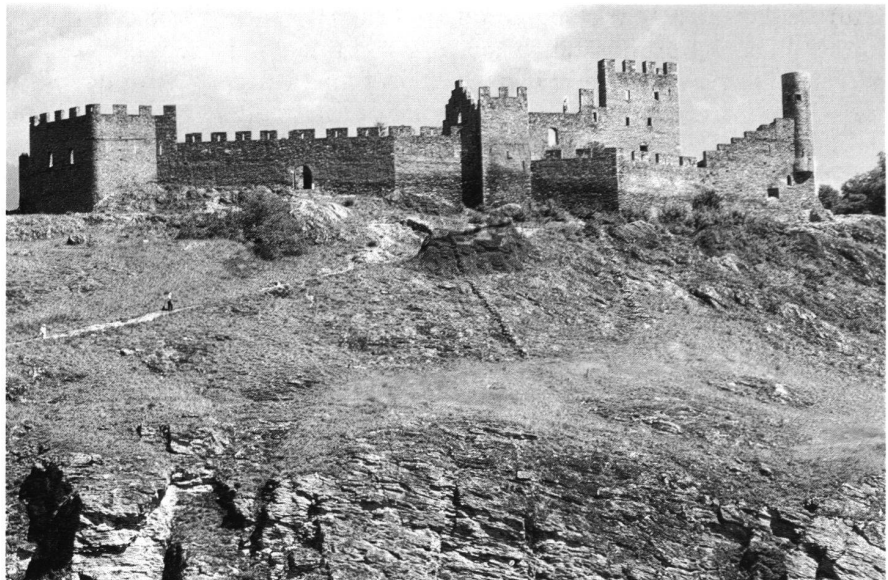
7: Sitten, Burgruine Tourbillon, beim Stadtbrand von 1788 eingeäschert. Ansicht von Süden.

Von konkreten Projekten zum Bau eines Lifts bisher verschont geblieben ist die *Ruine Tourbillon*, die Ende des 13. Jahrhunderts als bischöfliche Burg mit innerem und äusserem Wehrbezirk errichtet worden ist (Abb. 7). Nach der teilweisen Zerstörung der Anlage in den Rarnerkriegen von 1417–1419 ist sie um die Mitte des 15. Jahrhunderts erneuert worden und diente bis zu ihrer Einäscherung anlässlich des Stadtbrandes von 1788 als Sommerresidenz des Bischofs. Die heutige, durch einen regelmässigen Zinnenkranz geprägte Silhouette geht auf Konsolidierungsarbeiten des ausgehenden 19. Jahrhunderts zurück. 1965–1971 erfolgte eine erste Restaurierungsetappe, welche die Burgkapelle samt dem nördlich angrenzenden jetzigen Wärterlokal aufwertete. Seit 1991 laufen die Fortsetzungs-

Anlässlich eines 1990 von der kantonalen Denkmalpflege durchgeführten Kolloquiums zur Burgruine Tourbillon, an dem man neben Grundsatzfragen auch die Probleme der Instandsetzung und künftigen Nutzung diskutierte, wurde bald einmal klar, dass die bereits als historisch zu wertende Silhouette Tourbillons, zusammen mit derjenigen der Valeria das eigentliche Wahrzeichen Sittens und des Kantons schlechthin, nicht verändert werden darf. Das Hauptgewicht der Intervention auf Tourbillon liegt demnach auf den Sicherungs- und Konsolidierungsmassnahmen. Als vorteilhaft für die statischen Verhältnisse haben sich die in den ausgehenden 1880er Jahren

angebrachten Eisenanker erwiesen, welche die von gefährlichen Vertikalkrissen durchsetzte Ostwand des Palas in Höhe des 1. und 3. OG an die Südwand binden.

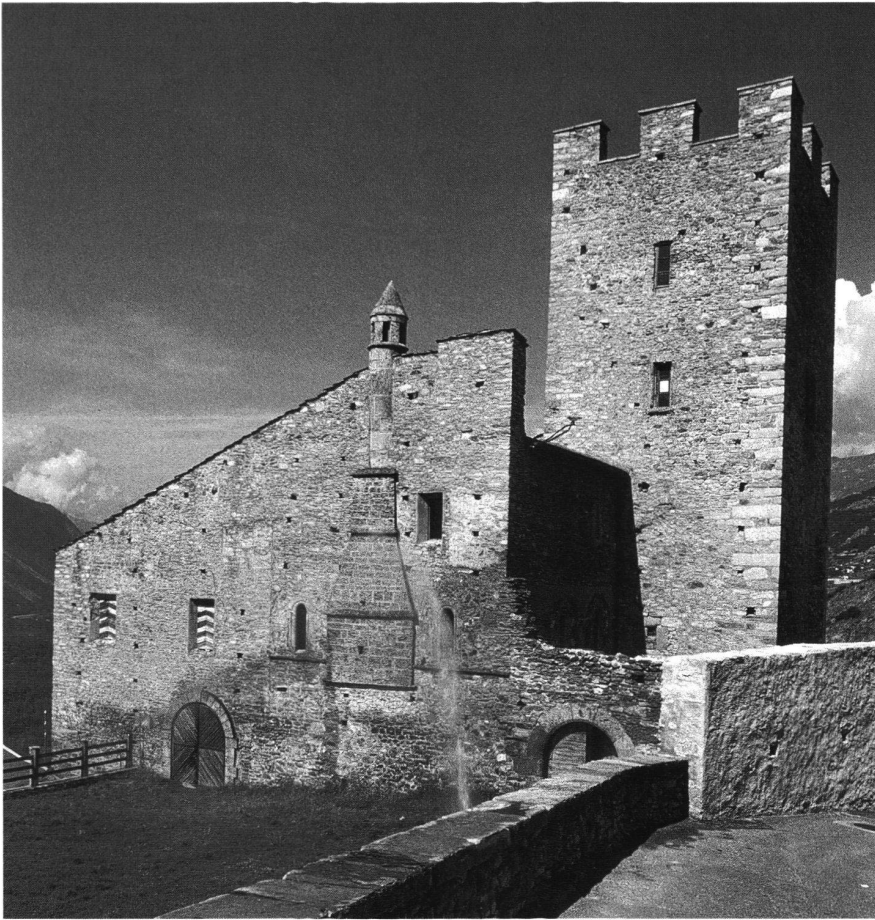
8: Leuk-Stadt, ehemaliges Bischofsschloss. Ansicht von Osten. Der Bau ist z.Z. Gegenstand eines Revitalisierungsprojektes.

Nach Tourbillon ist das *Leuker Bischofsschloss* das nächste Grossobjekt, dessen Restaurierung ansteht (Abb. 8). Während die Burg Tourbillon nur schon durch ihre natürliche Abgeschlossenheit einen gewissen Schutz vor Übernutzung geniesst, dafür jedoch der Witterung und dem Mutwillen der Besucher zu trotzen hat, sieht es mit der mitten im Städtchen gelegenen, ursprünglich als Sitz des Meiers dienenden ehem. Leuker Bischofsresidenz anders aus. Der von einer Mauer umschlossene und von einem Bergfried aus dem 11./12.

Jahrhundert überragte mittelalterliche Baukomplex ist 1934 von der Gemeinde erworben worden. Seit den Ende der 1930er und 1950er Jahre unternommenen Konsolidierungsarbeiten verhartete die Ruine lange quasi in einem Dornröschenschlaf.

Die Frage einer neuen Nutzung hat durch die in diesem Zusammenhang unternommene Bauuntersuchung mit Teilgrabung von 1988/89 wieder an Aktualität gewonnen. Richtig ins Rollen kam der Stein jedoch erst mit der kürzlich erfolgten Gründung der hochkarätig besetzten «Stiftung Schloss Leuk», die dem Baukomplex mit Unterstützung von Stararchitekt Mario Botta neues Leben einhauchen will. Neben der Restaurierung und Revitalisierung des Schlosses im Hinblick auf eine vorwiegend kulturelle Nutzung soll ein polyvalenter unterirdischer Neubau unter der sog. Turmmatte, die Schloss

und östlich davon liegendes Rathaus verbindet, das Städtchen neu beleben. Eine weithin sichtbare Glaskuppel auf dem Bergfried würde zum neuen Markenzeichen von Leuk. Das Projekt scheidet erwartungsgemäss die Geister, wobei das Echo von totaler Ablehnung bis zu bedingungsloser Begeisterung geht. Ohne Zweifel wird die Realisierung des Projekts zu einer Gratwanderung zwischen Substanzerhaltung und Identitätswahrung eines bedeutenden Zeugen unseres baulichen Erbes einerseits und seiner an sich zu begrüßenden kulturellen und touristischen Nutzung anderseits.

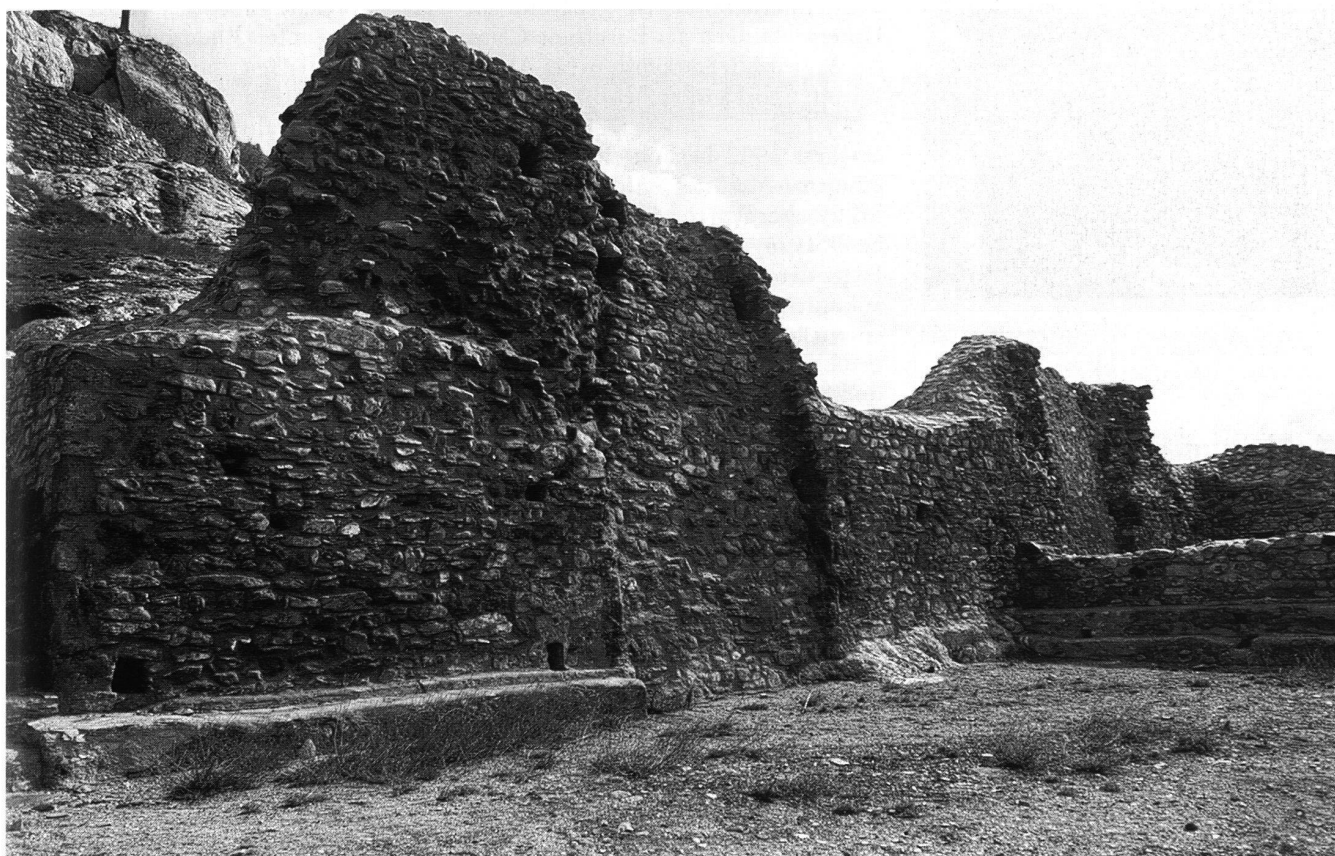
9: Niedergesteln, Ruine der 1384 zerstörten Gestelnburg. Blick nach Osten in den Hauptwohnraum des Erdgeschosses. In der Bildmitte Überreste des monumentalen Kamins aus der Bauzeit, eingefasst von später eingebauten Wandbänken.

Zum Abschluss noch ein Blick auf die 1384 zerstörte *Gestelnburg in Niedergesteln*: Nach einer in den letzten Jahren etappenweise erfolgten Instandsetzung der talseitigen Aussenmauern des eigentlichen wehrhaften Palas samt Zugangstreppe schritt man 1989 zur Freilegung der bis anhin mit Erdschutt zugeschütteten Innenräume und der nördlich anschliessenden sekundären Anbauten (Abb. 9). Dabei lieferte der Aushub bemerkenswerte Ergebnisse in Bezug auf

Funktion und Ausstattung der einzelnen Räume. Von besonderer Bedeutung erwies sich dabei ein um 1330/40 anzusetzender Fund reliefierter Ofenkacheln, der die bislang unbekannte Verbreitung gekachelter Stubenöfen im Wallis belegt. Wenn durch die Grabungsergebnisse für Wissenschaft und Besucher die Attraktivität der Ruine erheblich gesteigert wurde, muss man sich dennoch bewusst bleiben, dass trotz der inzwischen erfolgten Konsolidierungsarbeiten die besonders fragilen Teile der zutage geförderten Innenstrukturen wie

die in Tuffstein gehauenen polygonalen Halbsäulen der Kaminwangen oder die fragmentarisch erhaltenen Kalkestrichböden ohne Schutzbau dem langsamen Zerfall preisgegeben sind.
