**Artikel:** Le château de Rouelbeau : une bâtie en bois édifée au bas Moyen Age dans les environs de Genève

# Le château de Rouelbeau – une bâtie en bois édiflée au bas Moyen Age dans les environs de Genève

Par Jean Terrier et Michelle Joguin Regelin

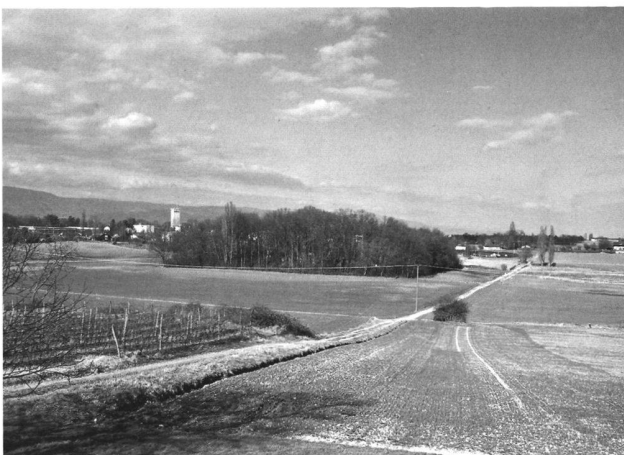
3 : Vue sur les ruines du château de Rouelbeau dissimulées à l'intérieur de l'îlot densément arborisé et isolé au sein des terrains agricoles gagnés sur les anciens marais assainis au début du XX<sup>e</sup> s. – *Blick von Süden auf die Burgstelle Rouelbeau, deren Ruinen im dichten Gehölz verschwinden. Die Baumgruppe liegt inselartig im intensiv genutzten Wirtschaftsland, das zu Beginn des 20. Jh. durch Urbarmachen der Sümpfe gewonnen wurde.*

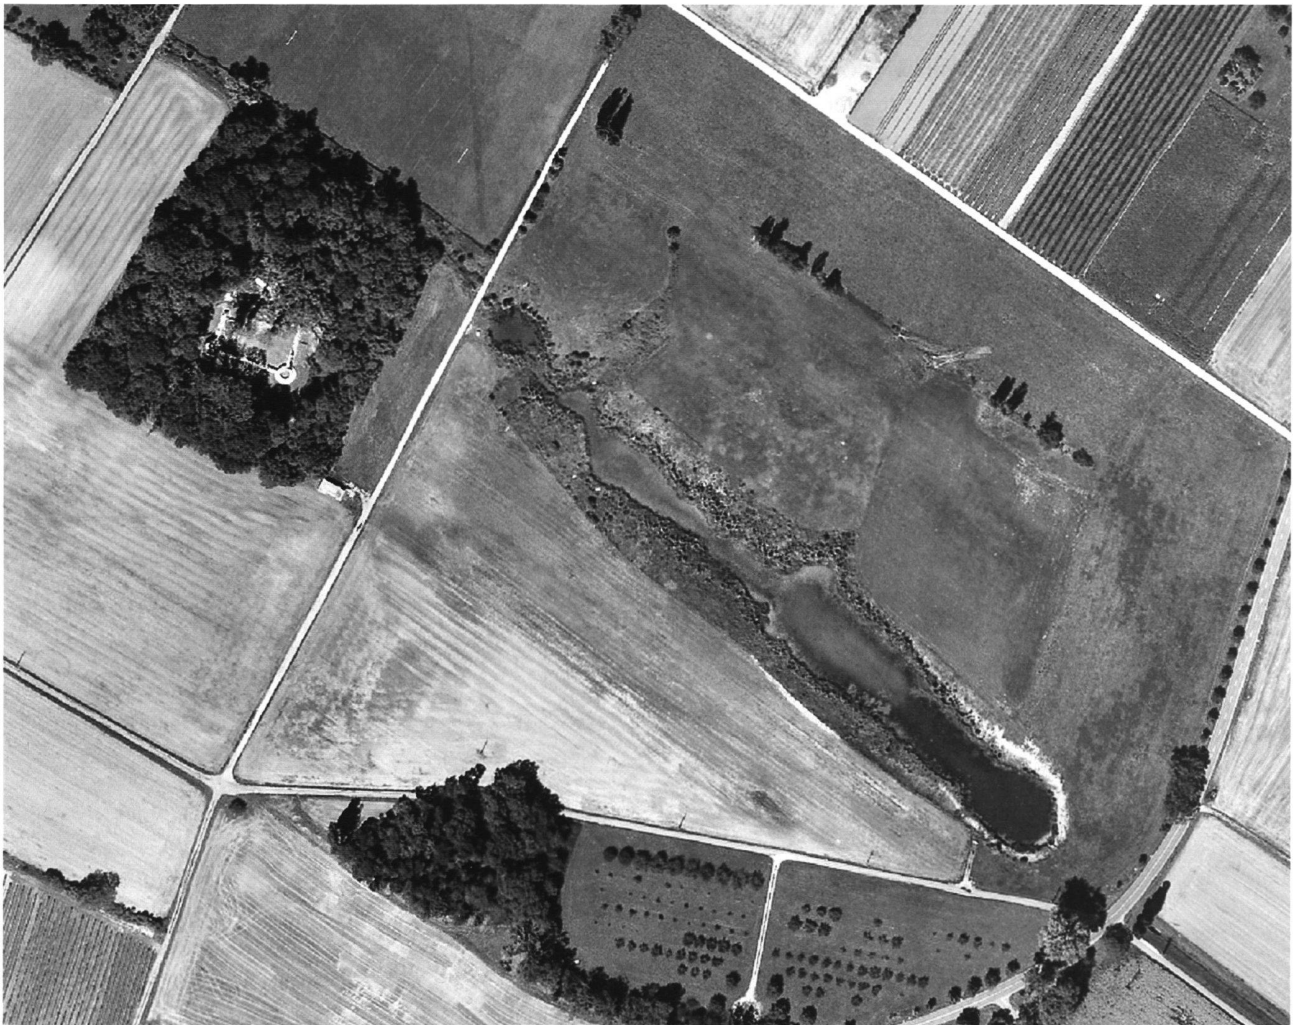
4 : Vue aérienne sur les ruines du château de Rouelbeau et le plan d'eau créé à proximité dans le cadre du projet de revitalisation des sources de la Seymaz. – *Luftbild mit der Ruine Rouelbeau (links) und dem länglichen Teich (rechts), der im Rahmen der Revitalisierung der Quellen der Seymaz entstand.*

Dès la fin des années 90, dans le cadre d'une politique cantonale de revitalisation des cours d'eau s'écoulant en territoire genevois, un projet d'envergure en liaison avec les sources de la Seymaz débutait dans l'environnement immédiat du château. Une vaste pièce d'eau fut aménagée au sud-est du site historique (fig. 4) recréant ainsi un biotope marécageux sur des terres qui n'avaient cessé d'être cultivées depuis l'assainissement de cette zone humide vers l'année 1920. C'est ce retour à une situation antérieure évoquant le château médiéval entouré de marais qui incita les archéologues à entreprendre un programme d'intervention pour sauver les ruines. Les travaux démarrèrent au printemps 2001.<sup>3</sup> La prise en

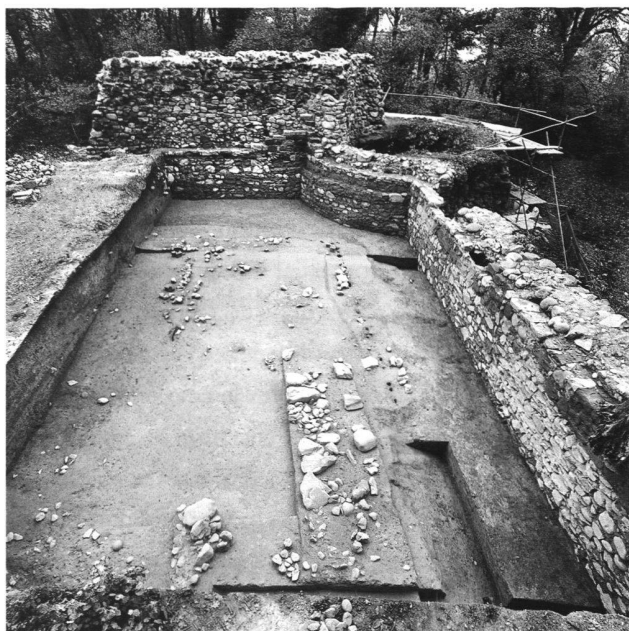
6 : Niveau d'occupation correspondant à la bâtie en bois ayant précédé la construction du château maçonné. – *Siedlungshorizont der Holzbauten (1. H. 14. Jh.), die von der nachfolgenden Steinburg mit Mörtelmauern (M. 14. Jh.) überdeckt wurden.*

nir à des constructions contemporaines de la forteresse maçonnée n'était alors visible en surface. C'est finalement à près de 1,60 m de profondeur qu'un niveau d'occupation apparut, dont le dégagement extrêmement fin mit en évidence des structures révélant l'existence d'une architecture de bois (fig. 6).<sup>18</sup> Aucun fragment de mortier à la chaux ne fut alors observé au sein de cet horizon. Des alignements de trous de piquets de modestes dimensions, prolongés ou complétés par des séries de pierres disposées régulièrement, indiquaient la présence d'une palissade formant un angle identique à celui constitué par les courtines du château maçonné. D'autres alignements de pierres furent mis au jour à l'intérieur de l'espace délimité par cette palissade ; ils s'organisaient perpendiculairement les uns par rapport aux autres. Ces pierres avaient servi pour le calage au sol de poutres, dont l'une était encore conservée sous la forme de bois calciné. Ailleurs, c'était uniquement la coloration du terrain qui signalait une telle présence. Le relevé précis de tous ces éléments permit de restituer le plan d'une construction carrée de 4,50 m de côté aménagée dans l'angle de la palissade. Ce bâtiment (fig. 7,

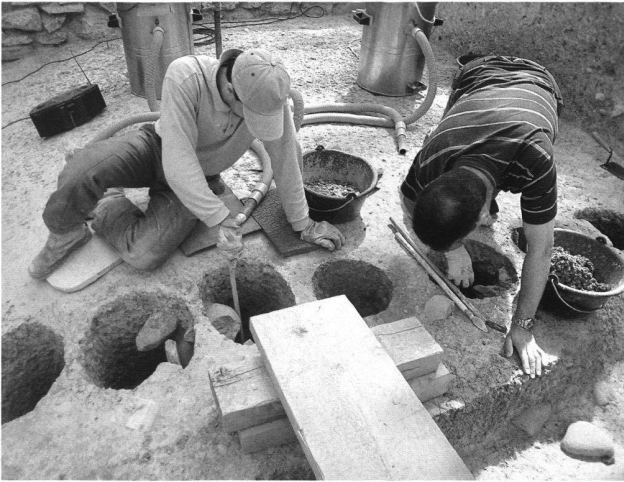
8 : Dégagement des trous de poteaux correspondant à la palissade de la bâtie en bois. – *Freilegen von Pfostenlöchern der Palissade der Holzburg (A. 14. Jh.).*

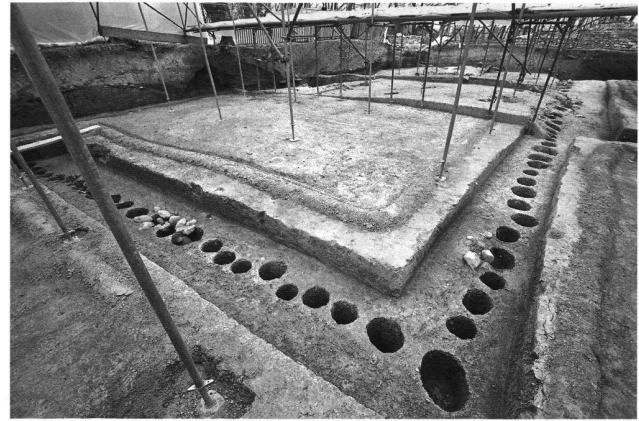
9 : Angle sud-ouest de la palissade de la bâtie en bois mis en évidence par les alignements de trous de poteaux. – *Südwestecke der Palissade mit der eindrucklichen Reihung der Pfostenlöcher. Die unten stumpfen Palissadenhölzer waren einzeln bis 1,2 m tief in den Boden gesetzt worden. Die Hölzer hatten Durchmesser von 20 bis 40 cm, der Abstand zwischen den Pfosten beträgt 5–15 cm.*

empreintes des poteaux dressés pour constituer cet angle sud-ouest de la fortification (fig. 9).

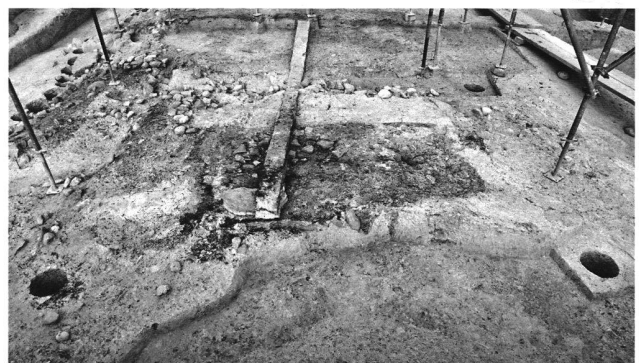
10 : Les poteaux d'angle, les traces de sablières, les alignements de piquets ainsi que les couches de cendres et de charbon dessinent le plan d'une modeste construction en bois, sans doute une cuisine, installée dans l'enceinte de la bâtie en bois. – *Die Eckposten, die Spuren von Bodenbalken, die Reihe von Pfahlöchern sowie die Kohle- und Ascheschichten zeigen eine einfache Holzhütte, ohne Zweifel die Küche, innerhalb der Holzpalissade.*

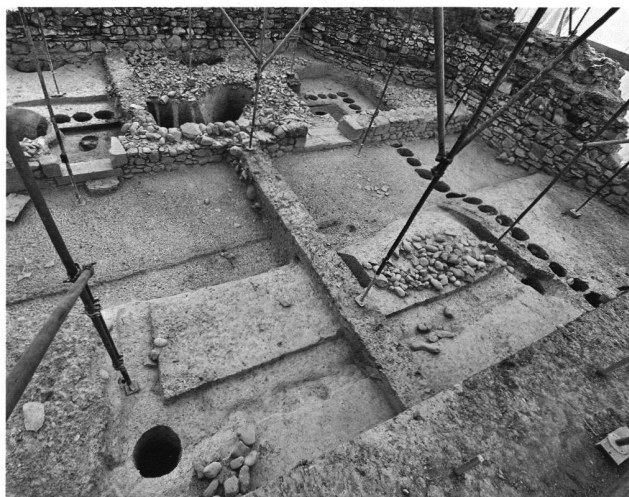
**11** : Les vestiges de la tour en bois avec les traces des sablières et les empreintes des poteaux installés dans les angles de la construction. – *Die Reste des Holzturmes (C) mit Spuren der Bodenbalken und der Pfostenlöcher.*

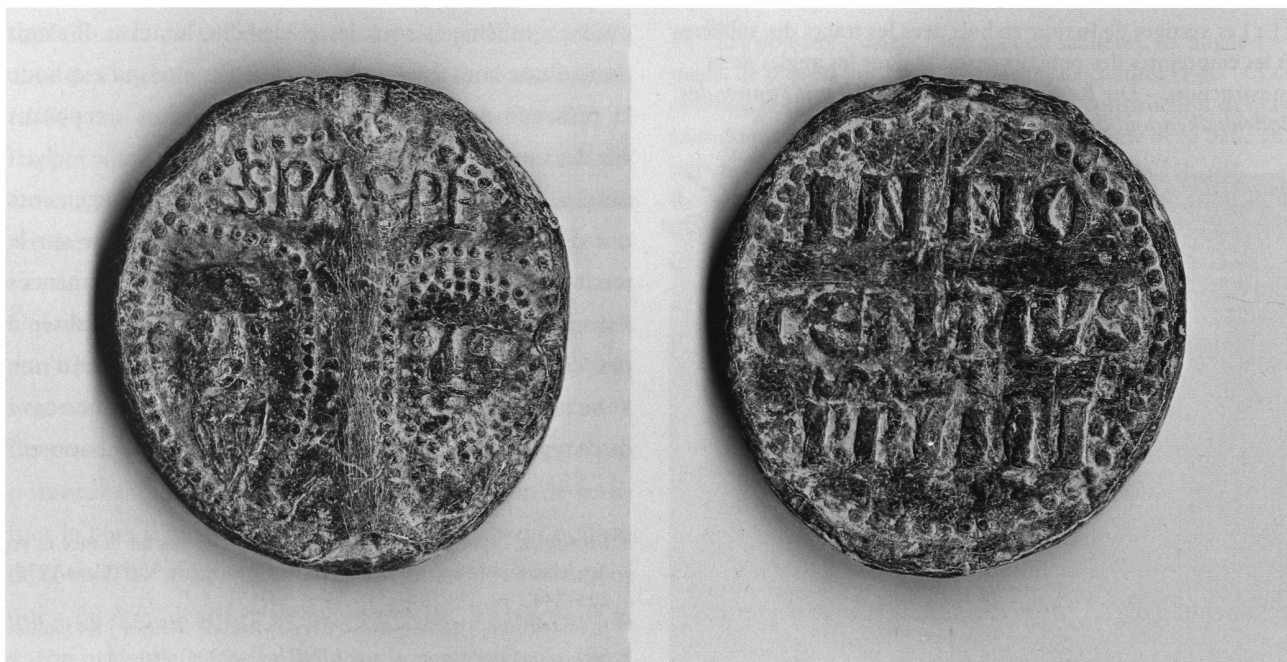
14 : Bulle en plomb du pape Innocent IV dont le pontificat a duré de 1243 à 1254. – *Bleibulle (Siegel) von Papst Innocent IV (1243–1254), die wohl zu einer Urkunde der Herren von Faucigny aus dem Jahre 1247 gehört.*

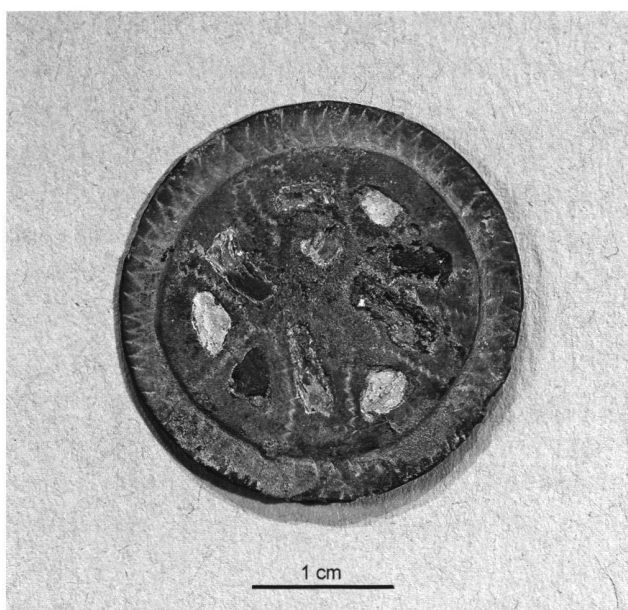
15 : Fibule discoïde décorée d'émaux cloisonnés de type Agnus Dei attribuée au XI<sup>e</sup> s. – *Scheibenfibel vom Typus Agnus Dei (wohl 11. Jh.), verziert mit Zellenschmelz.*

Un objet exceptionnel a été récupéré dans le même contexte, c'est-à-dire dans les niveaux d'occupation correspondant à la bâtée en bois. Il s'agit d'une fibule discoïde décorée d'émaux cloisonnés qui pourrait se rattacher à un type désigné sous le terme d'Agnus Dei (fig. 15).<sup>23</sup> Sa rareté mise à part, une telle découverte est intéressante dans le cadre du château de Rouelbeau, car cet élément de parure vestimentaire est généralement attribué au XI<sup>e</sup> s. Dès lors, soit cet objet s'est transmis de génération en génération pour être encore porté au début

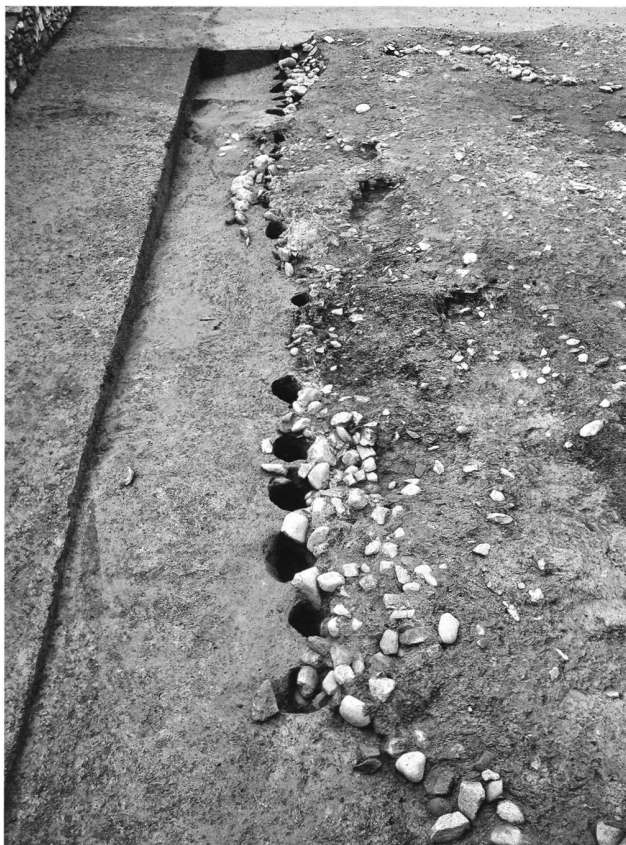
17 : Alignement de poteaux appartenant à la palissade de la bâtie en bois. Les accumulations de déchets de taille de molasse correspondant à la construction du château maçonné butent contre cette palissade, attestant ainsi son maintien pendant la durée du chantier. – *Pfostenlochreihe der Palissade der Holzburg. Die erhaltene Situation zeigt deutlich, dass beim Bau der Steinburg M. 14. Jh. die Holzpalissade der ursprünglichen Burg stehenblieb. Denn der Bauschutt, der beim Richten der Mauersteine entstand, sammelte sich am Fuss der Palissade an.*

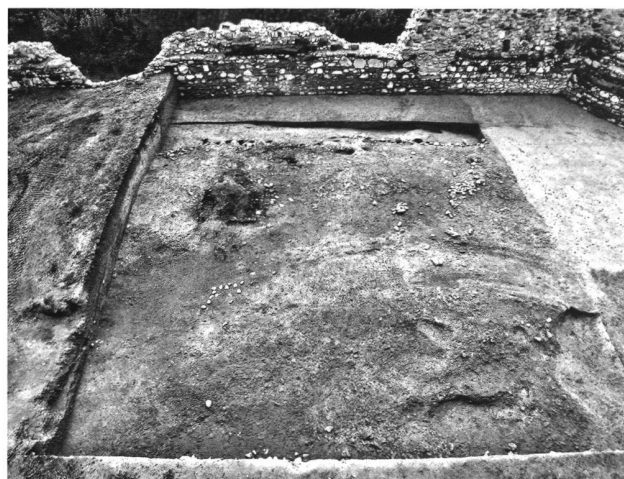
18 : Niveau du chantier de construction du château maçonné avec les empreintes, au centre de la photographie, des ornières causées par le passage des charrois. – *Bauhorizont der Steinburg (M. 14. Jh.) mit den in den weichen Untergrund eingedrückten Radspuren.*

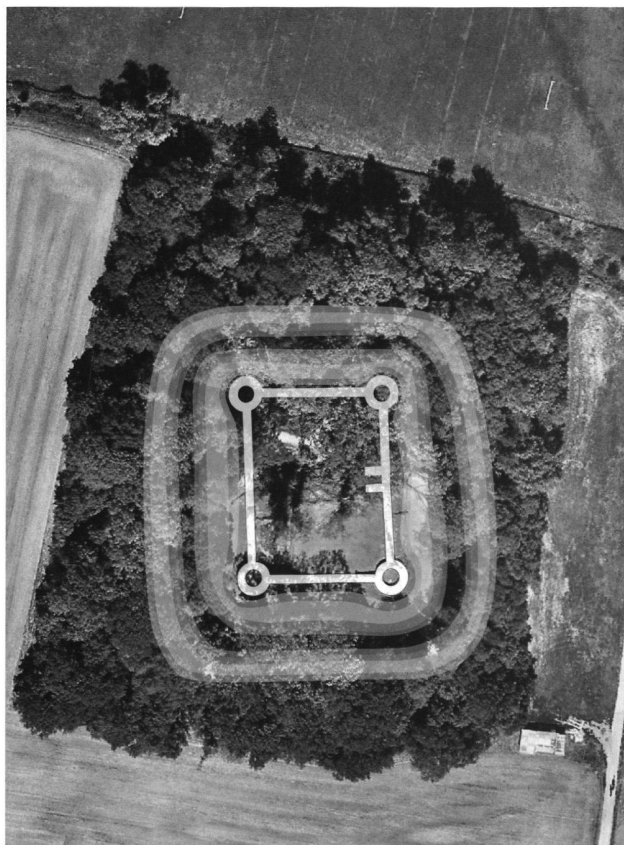
19 : Vue aérienne avec le plan restitué du château maçonné entouré de ses fossés. – *In ein Luftbild eingefügte Rekonstruktionszeichnung des Grundrisses der Burg von Rouelbeau (M. 14. Jh.). Die Rechteckanlage mit vier runden Ecktürmen ist von einem Wall und Graben umgeben.*

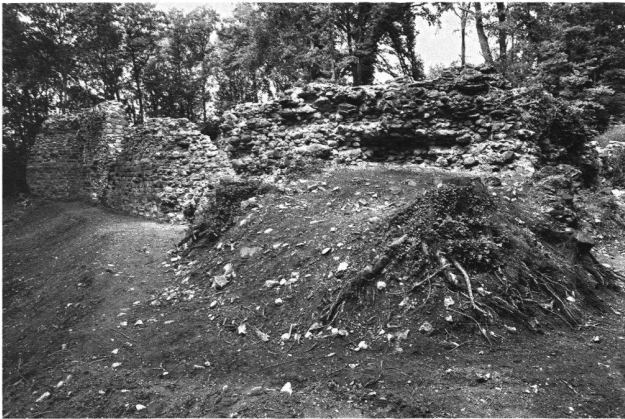
20 : La courtine sud et la tour sud-est avant son dégagement. – *Die südliche Wehrmauer und der Südostturm vor der Freilegung. In den unteren Lagen ist die äussere Mantelmauer aus Molassesandstein noch gut erhalten.*

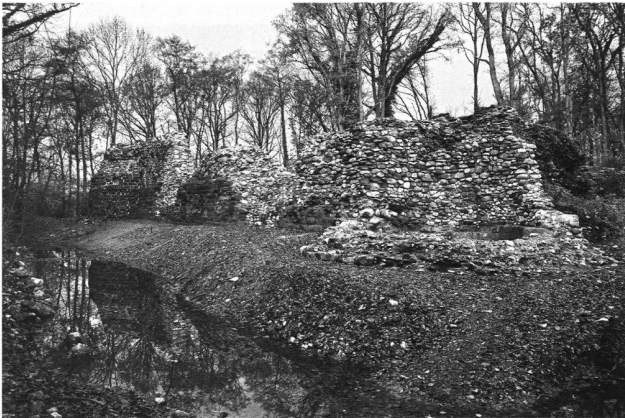
21 : La courtine sud et la tour sud-est après son dégagement avec le fossé en eau au premier plan. – *Die südliche Wehrmauer und der Südostturm nach dem Freilegen; im Vordergrund der wiederhergestellte Wassergraben, der die Burg umschloss.*

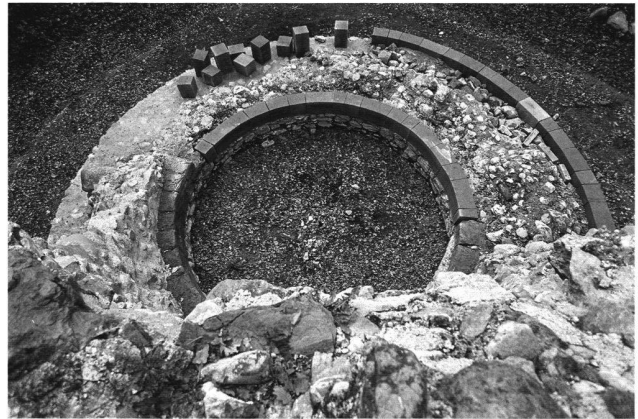
Fig. 22. Vue plongeante sur les vestiges de la tour sud-est en cours de consolidation et de restauration partielle. – *Sicht auf die Mauerreste des Südostturmes während der Sicherungs- und Restaurierungsarbeiten. Da für die Mantelsteine kein brauchbarer Stein in der Nähe zu finden war, wird ein rötlicher Sandstein aus den Vogesen zum Wiederherstellen der Mantelmauer verwendet.*

effectuées les années précédentes. Les petits boulets ont été utilisés pour recréer le remplissage des fondations, puis la molasse locale à veines rouges faisant défaut aujourd'hui, le choix de la pierre de parement s'est porté sur un grès des Vosges de couleur rose. Les blocs ont été volontairement taillés en laissant les arrêtes vives, de sorte à bien différencier les blocs neufs de ceux d'origine (fig. 22). Une seule assise du parement a été restituée afin de mettre en évidence le plan complet de la tour sans que les blocs neufs ne supplantent à la vue les parties anciennes. Les blocs et le remplissage de fondation ont été scellés au moyen d'un mortier de chaux dont le

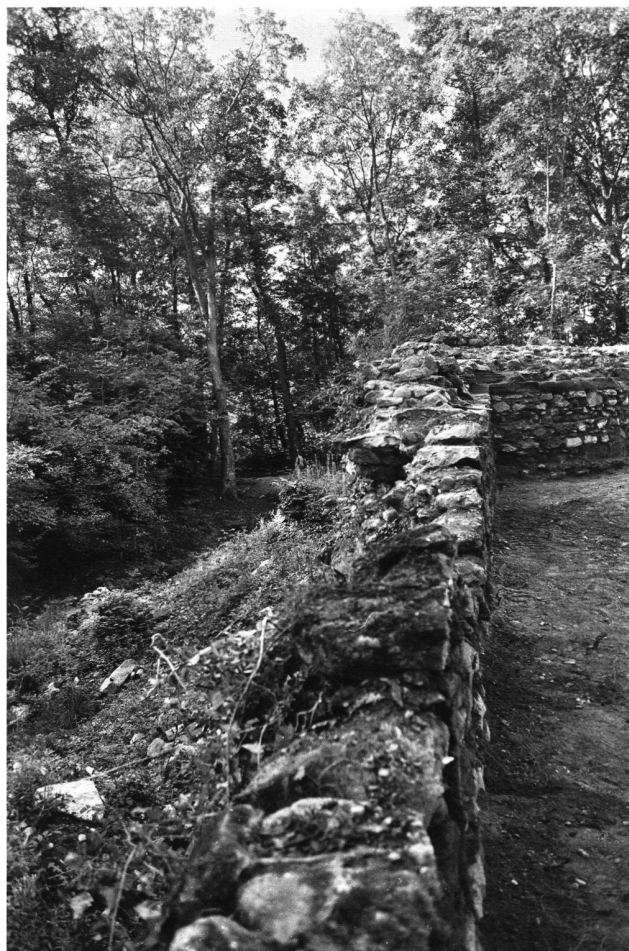
23 : Seul le parement intérieur de la courtine orientale est conservé, le reste de la muraille étant en grande partie effondrée dans le fossé visible sur la gauche de la photographie. – *Nur der Innenmantel der östlichen Ringmauer ist erhalten geblieben, der Mauerkerne und die äussere Mauer-schale sind in den Graben (links) abgestürzt.*

Le dégagement des faces externes des courtines occidentale et orientale a révélé un très mauvais état de conservation de ces éléments. En effet, contrairement à la courtine sud qui possède encore une bonne partie de son parement en blocs de molasse, ces deux maçonneries en sont privées, sans doute à cause des récupérateurs qui se sont servis en priorité sur les parties nord, est et ouest du château. Dès lors, le blocage interne des murs constitué de boulets liés au mortier s'est progressivement érodé, les matériaux s'effondrant dans le fossé entourant le château (fig. 23). Ce constat a impliqué le rejointoiement des zones les plus fragiles, certaines parties en surplomb ayant fait l'objet d'un étaillage à l'aide de tubes d'écha-

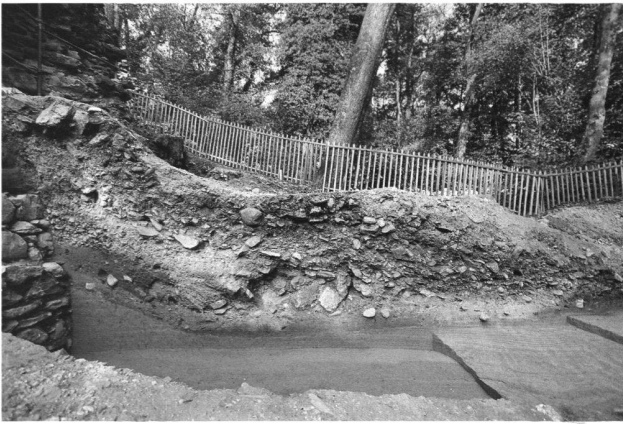
24 : Coupe de terrain avec le profil du fossé intérieur creusé dans le terrain argileux naturel. Les différentes couches comblant progressivement la dépression sont le reflet de la construction, de l'utilisation puis de la destruction du château. – *Geländeschnitt mit dem Profil des inneren Grabens, der in den lehmigen Untergrund eingetieft ist. Die verschiedenen Schichten zeigen das allmähliche Auffüllen des Grabens zunächst beim Bau (Bauschutt), dann während der Besiedlungszeit (Nutzungsschicht) und schliesslich beim Abbruch der Burg (Schuttschicht).*

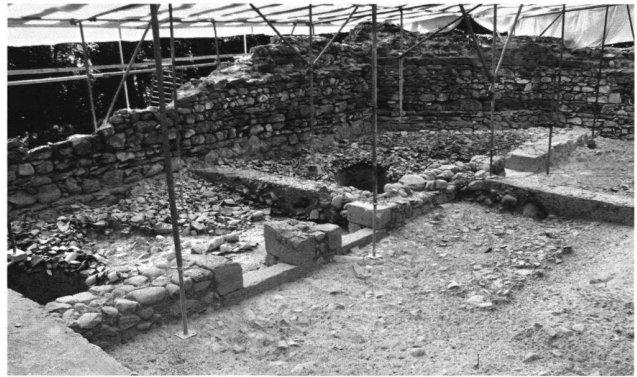
25 : Les vestiges du corps de logis adossé contre la courtine orientale du château. – *Fundamentmauern von Wohnbauten, die sich von innen an die östliche Ringmauer anlehnten.*

L'intérieur du bâtiment n'a conservé aucune trace de cloison indiquant l'ordonnance de cet immense espace qui était sans doute subdivisé en plusieurs pièces. Le sol devait être en terre battue, peut-être recouvert, en cer-

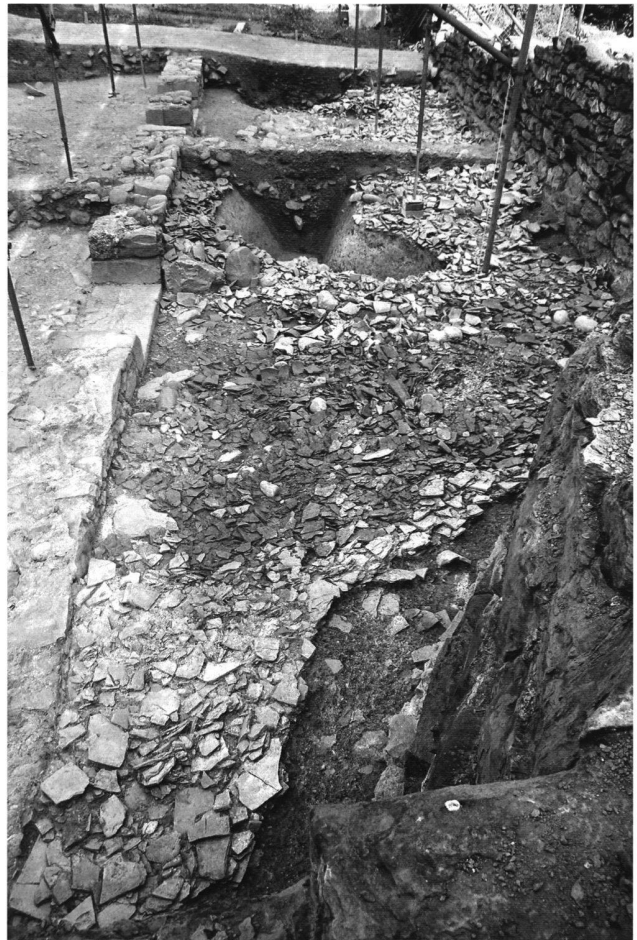
26 : Le niveau d'épandage de tuiles correspondant au démantèlement du corps de logis. – *Die dicke und eindruckliche Streuschicht von Ziegeln entstand nach dem Abbruch der Wohnbauten. Es finden sich darunter Flach- und Hohlziegel. Mittels der Thermolumineszenz-Methode sind die Hohlziegel um 1415, die Flachziegel um 1450 zu datieren.*
