Zeitschrift: Mittelalter : Zeitschrift des Schweizerischen Burgenvereins = Moyen Age : revue de l'Association Suisse Châteaux Forts = Medioevo : rivista dell'Associazione Svizzera dei Castelli = Temp medieval : revista da l'Associazion Svizra da Chastels

Rubrik: Kurzmitteilungen

**Cagliatscha, Andeer GR
La Tur, Zillis GR**

Neue Info-Tafeln

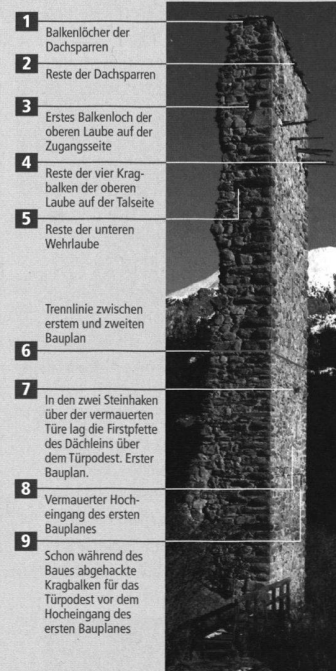
- 1 Balkenlöcher der Dachsparren
- 2 Reste der Dachsparren
- 3 Erstes Balkenloch der oberen Laube auf der Zugangsseite
- 4 Reste der vier Kragbalken der oberen Laube auf der Talseite
- 5 Reste der unteren Wehrlaube
- 6 Trennlinie zwischen erstem und zweiten Bauplan
- 7 In den zwei Steinhaken über der vermauerten Türe lag die Firstplatte des Dächleins über dem Türpodest. Erster Bauplan.
- 8 Vermauerter Hocheingang des ersten Bauplanes
- 9 Schon während des Baues abgehackte Kragbalken für das Türpodest vor dem Hocheingang des ersten Bauplanes

Schau einmal genau auf die vorspringenden Reste des Plattendaches! Darunter erkennst Du nicht nur eine Reihe von Löchern, in denen die Dachsparren lagen (1), es sind sogar noch Reste dieser Dachbalken sichtbar (2). Sie wurden 1266 eingemauert und sind seit 1451 der Witterung ausgesetzt.

Im schmalen Rest der Dir zugewandten Südwestwand erkennst Du direkt neben dem Eckstein das Balkenloch des ersten Kragbalkens auf der Zugangsseite (3).

Daneben ragen noch die Reste von vier Kragbalken des oberen Laubenganges aus der Talfront (4). Doch Cagliatscha hatte nicht nur einen umlaufenden Laubengang, wie viele andere Burgtürme, sondern gleich zwei. Die Kragbalken der unteren Laube wurden bei der Zerstörung der Burg mit Äxten abgehackt und stecken immer noch gut sichtbar im Mauerwerk (5).

Die Mauersteine und die Ecksteine werden über dem zweiten Geschoss plötzlich viel grösser. Die rote Linie zeigt, wo diese Grenze verläuft (6). In der Westwand wurde der Hocheingang im zweiten Geschoss vermauert. In den Steinhaken (7) über der vermauerten Türe (8) lag die Firstplatte des Dächleins, das den Eingangsbereich trocken halten sollte. Die Kragbalken, die das Türpodest trugen, wurden mauerbündig abgehackt (9).

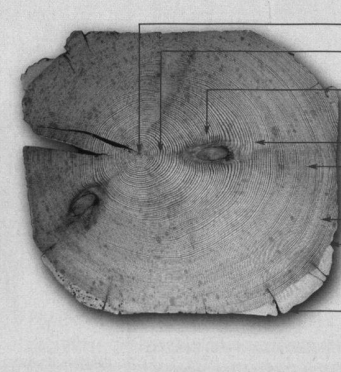
Das als Rest des Kragbalkens der unteren Wehrlaube in der Südwestwand erhaltene Lärchenstück hat noch alle seine Jahrringe bis

zur Baumkante. Die Untersuchung durch die ETH Birmensdorf ZH ergab, dass der Baum im Winter 1265 / 66 gefällt wurde.

- 1102 Über Clugin beginnt eine Lärche zu wachsen.
- 1115 Die Kirche St. Martin in Zillis erhält ihre heute weltberühmte Bilderdecke.
- 1137 Beginn der Gotik mit dem Bau der Kathedrale von St. Denis. Graubünden verharret noch einmal hundert Jahre in der Romanik.
- 1158 Heinrich der Löwe gründet die Stadt München.
- 1190 Kaiser Friedrich I. «Barbarossa» ertrinkt im Flüssen Saleph in Anatolien. Der von ihm geführte III. Kreuzzug scheitert.
- 1210 Franz von Assisi gründet den Franziskanerorden.
- 1227 Berall von Wangen baut bei Riom seine Burg Reams. Ihr mächtiger Palas zeigt schon vier Jahrzehnte vor dem Baubeginn von Cagliatscha, dass die Zeit der Wohntürme eigentlich vorbei ist.
- 1265 Cagliatscha befindet sich im Bau, drei Turmgeschosse stehen schon. Die 163-jährige Lärche wird gefällt und mit Hochaxt und Breitaxt zu einem quadratischen Kragbalken für die untere Wehrlaube zugehauen.

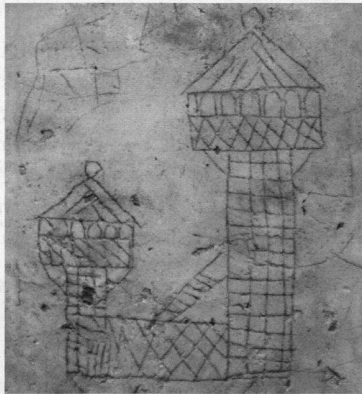
«Normalburg» als Ritzzeichnung im Verputz der Höhlenburg Fracstein um 1300. Wehrlauben auf beiden Türmen.

genau dem alpinen Standard-Burgturm, wie er uns im Felde immer wieder begegnet, aber auch in sakralen Darstellungen und besonders deutlich in den Ritzzeichnungen in der Burgruine der Höhlenburg Fracstein in der Klus der Landquart dargestellt ist:

- Quadratischer, fast fensterloser Mauersockel
- Hoheingang mit Aussentreppe auf der feindabgewandten Seite, meist im dritten Geschoss.
- Im Geschoss über dem Hoheingang rundum ausladende Wehrlaube auf mächtigen Kragbalken. Die Laube erleichtert das Leben im Sommerhalbjahr und dient zur vertikalen Verteidigung des Zuganges.
- Um den massiven Turm eine weniger stark ausgeführte Ringmauer mit ebenerdigen Tür.
- In diesem Zwinger Stallungen und eine Tankzisterne zum Sammeln von Regenwasser.

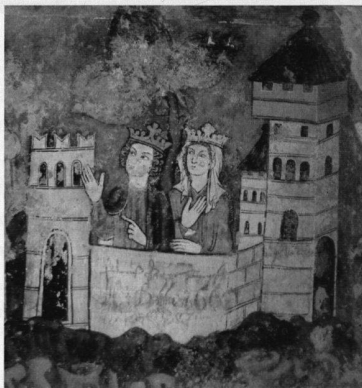
«Normalburg» in den Fresken von St. Maria Magdalena in Dusch. Der Hauptturm ist von einer bewohnbaren hölzernen Wehrlaube umgeben.

Genau den gleichen Turm mit hölzerner Wehrlaube zeigt ein Fresko in der Kapelle St. Maria Magdalena in Dusch / Domleschg. Der «Waltenburger Meister» malte die Burgdarstellung in den feuchten Putz um das Jahr 1340, als viele dieser Türme noch bewohnt waren.

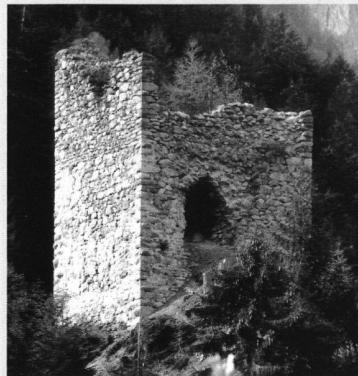
Reischen I vor den Substanzverlusten von 2001. Ansicht von NO.

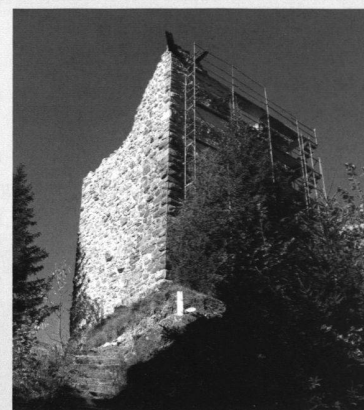
2007: Die Südfront ist gesichert, zwei neue Lärchenstümpfe lokalisieren die verfallenen Kragbalken der Wehrlaube.
