**Artikel:** Burg und Schloss Brunegg : Ergebnisse der archäologischen Untersuchungen

# Burg und Schloss Brunegg – Ergebnisse der archäologischen Untersuchungen

von Christoph Reding

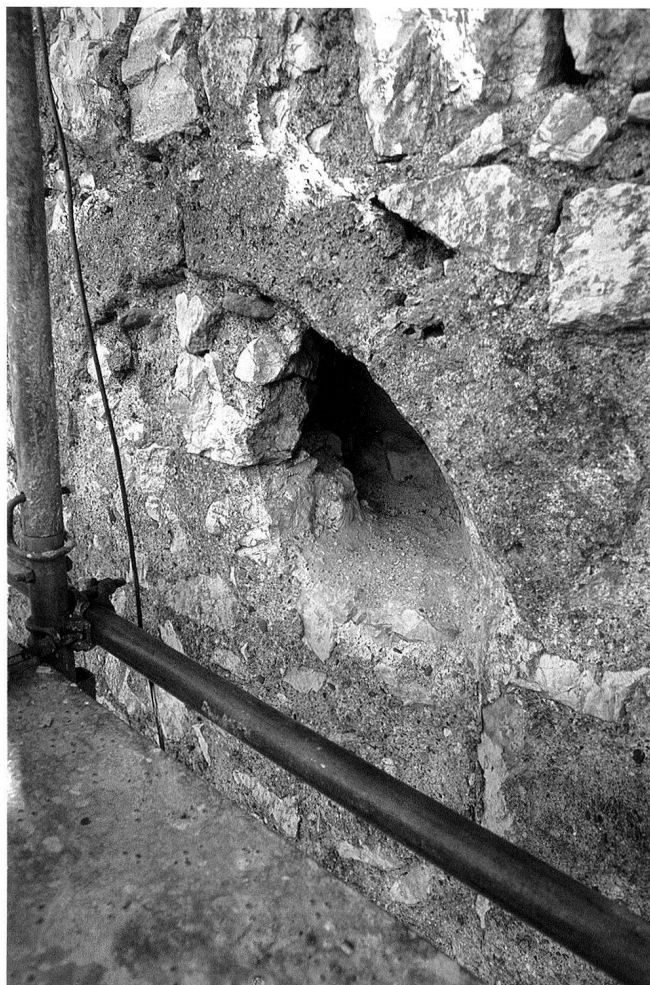
4: Rundbogenfenster an der Südwestfassade des Palas mit Gewänden aus Kalk- und Sturz aus Kalktuffstein, von Süden.

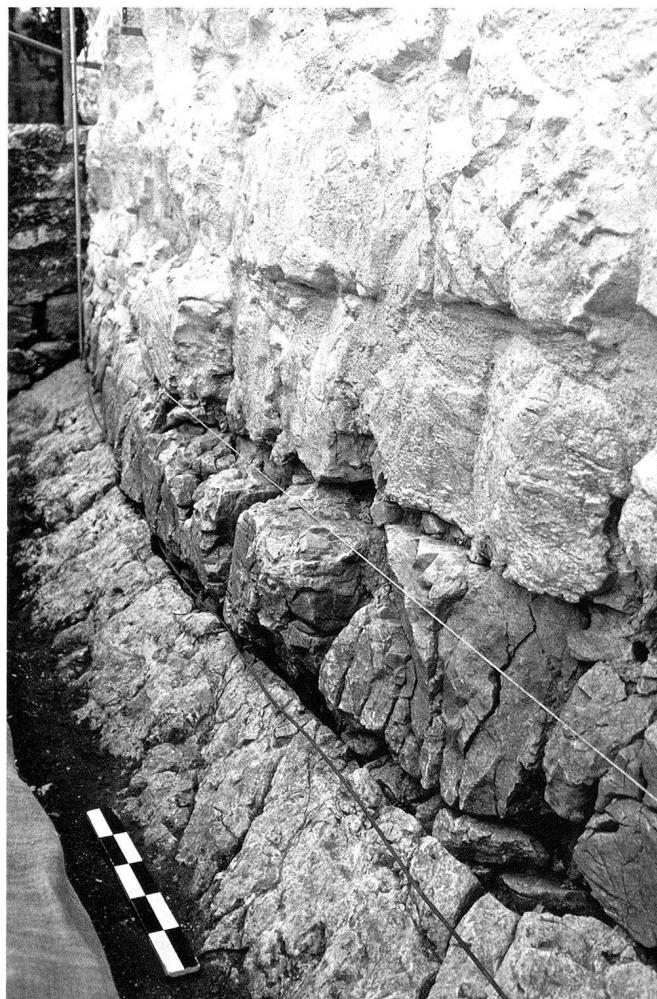
5: Fundamentzone am südwestlichen Fuss der Schildmauerfassade, von Südosten.

Bemerkenswert ist der Nachweis von bauhandwerklichen Details der ersten Bautappe am Fundamentmauerwerk der Kernburg. Der mittelalterliche Bautrupplegte – nachdem er den Felsgrat von Pflanzenbewuchs, Humus und losem Gestein gereinigt hatte – das Fundament der Südwestmauer. Als Fundamentabsatz wurde die oberste, verwitterte Felsbank abgetragen, die dabei entstandene Versatzkante mit Erdreich und kleinen Bruchsteinen ausnivelliert und darüber die erste Fundamentlage der Fassade aus verwitterten Blöcken der abgebrochenen Felsbank gelegt (Abb. 5). Auf der Nordostseite wurden im Bereich des Palas die Unregelmässigkeiten der Felskante mit kleinen Steinquadern aufgemauert und eine Baubühne aufgelegt, wovon sich noch ein Balkenloch erhalten hat (vgl. Plan 4, 2). Danach wurden über dem gesamten Grundriss die unverwitterten megalithischen Quader

aufgesetzt (vgl. Abb. 5). Die Steinblöcke wurden mit einem Kran aus dem Halsgraben gehoben.

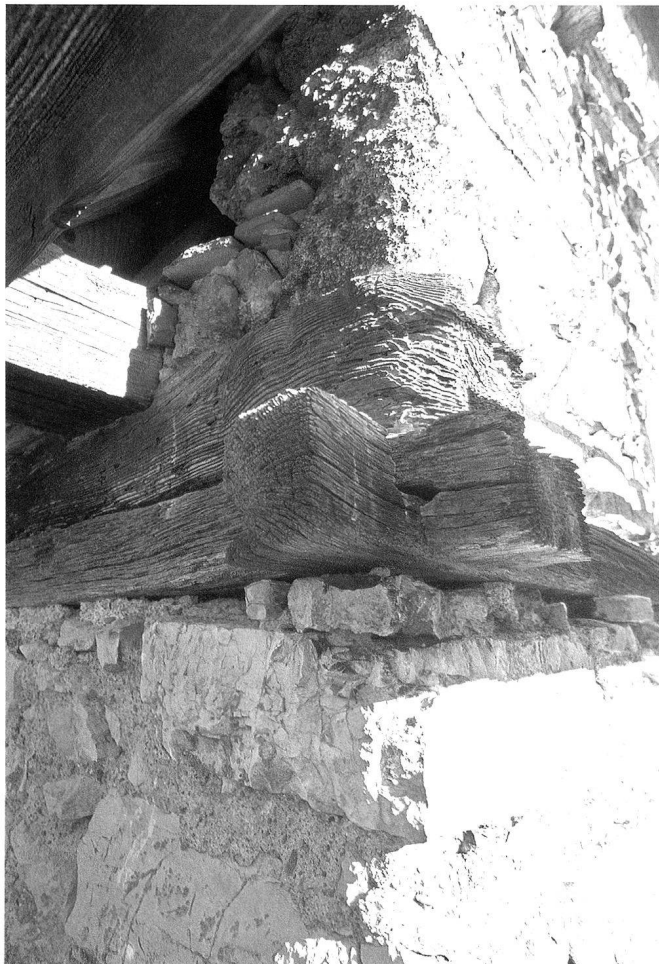
7: Überkämmt Kronbalken an der Südecke des Palas, vermutlich Auflager des Obergadens von 1375/1380, darüber Mauerschwelle des Dachstuhls von 1620–1622.

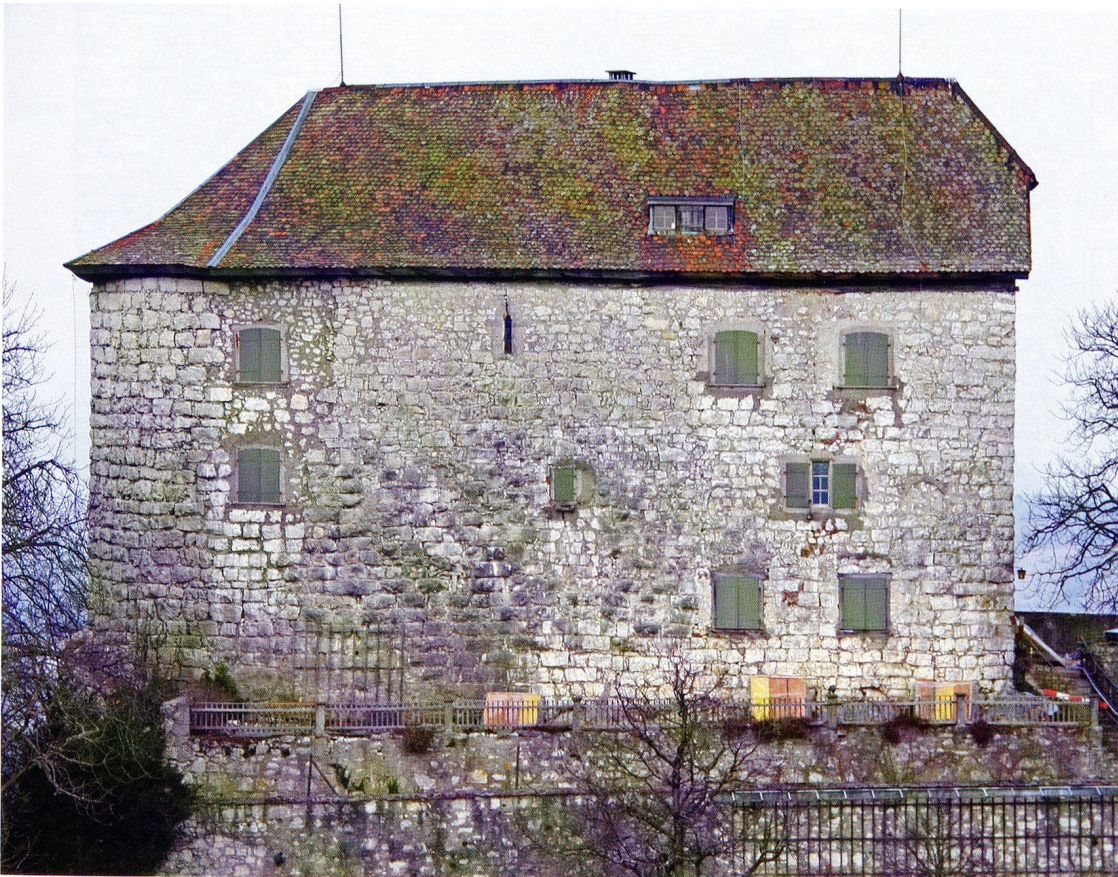
Plan 2A:  
Ansicht der  
Südwestfassade  
der Kernburg  
vor der Fassaden-  
sanierung 2008.

der einstigen Burg in all den Jahrhunderten widerfahren war, kaum noch erstaunen. Die 5 m langen Blitzableiterstangen (Plan 2A und B), die bis 2008 die Kernburg krönten, bildeten eine letzte Erinnerung daran.

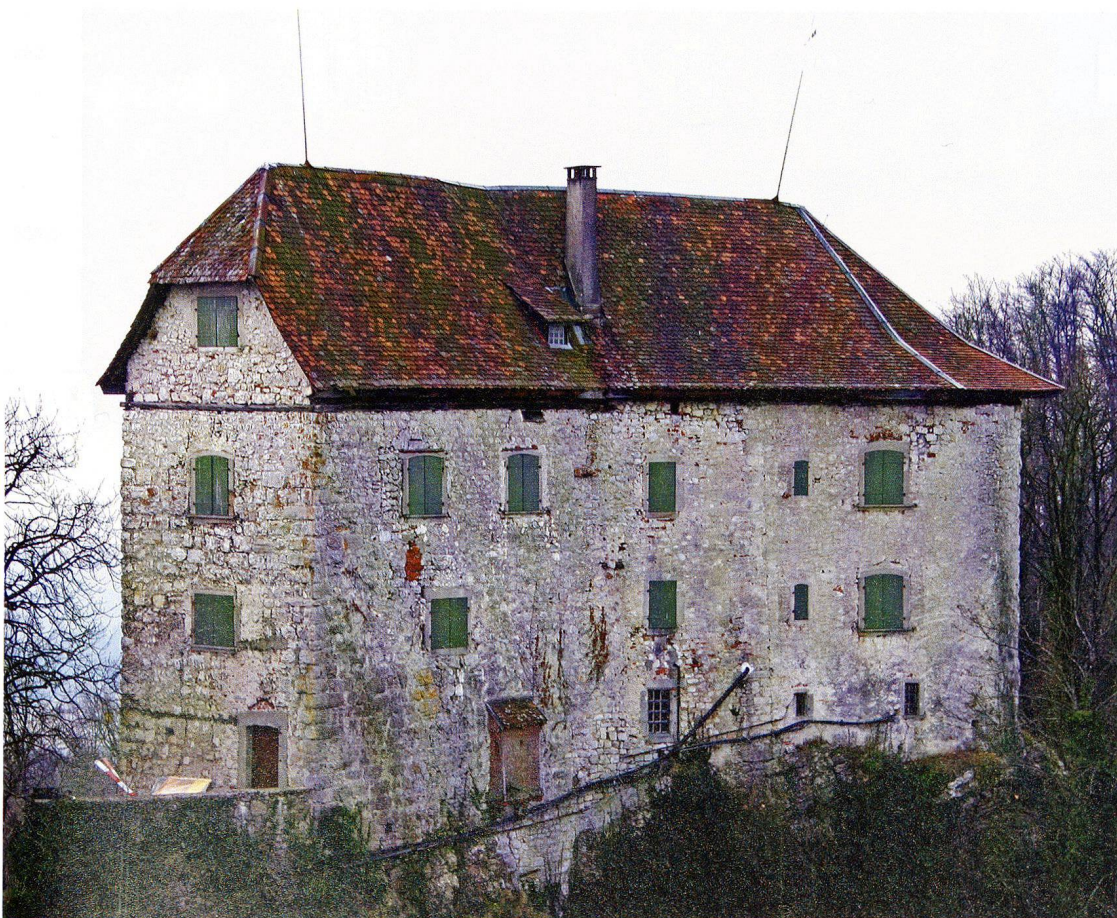
Plan 2B:  
Ansicht der  
Nordostfassade  
der Kernburg  
vor der Fassaden-  
sanierung 2008.

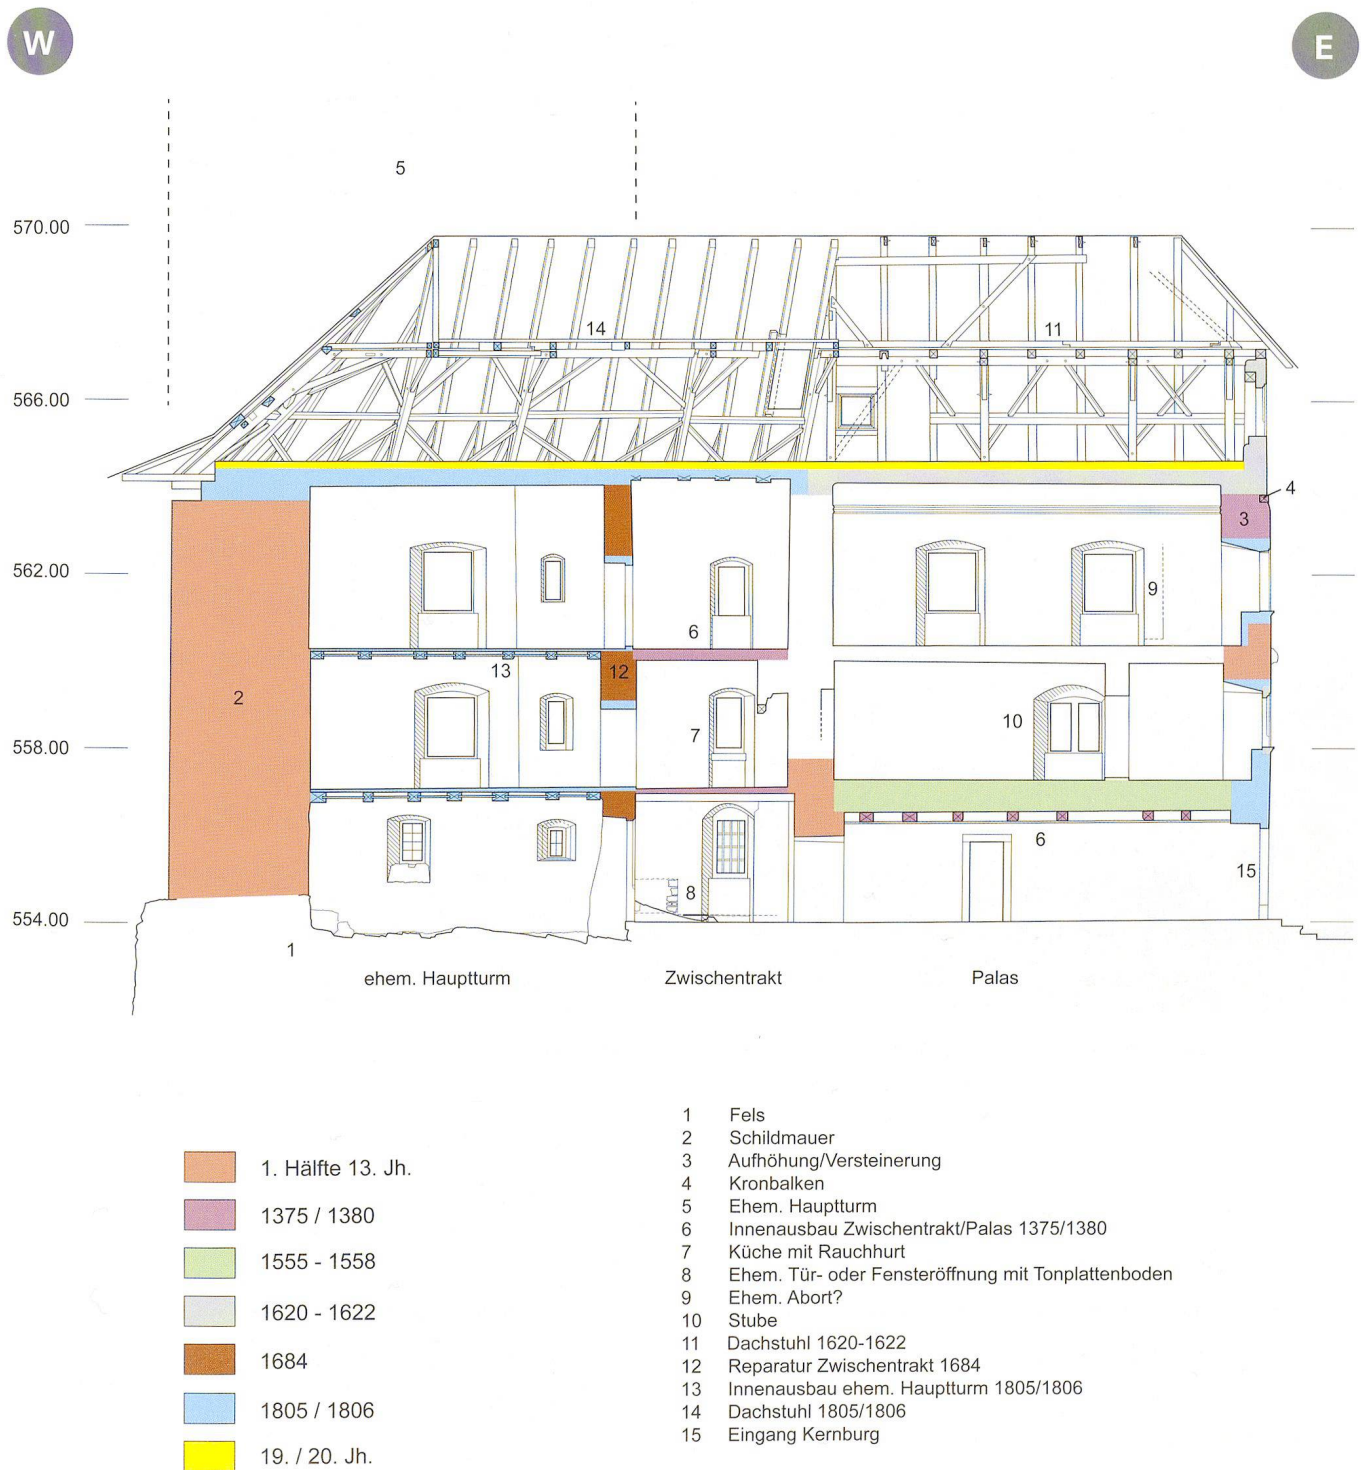
Plan 6: Brunegg AG. Schnitt W-E durch die Kernburg.

der Treppenerschliessung sowie im 1. Obergeschoss die Küche mit der Auswechslung für eine Rauchhurt (vgl. Plan 6, 7). Eine sekundär vermauerte Öffnung mit den Stümpfen von zwei abgewitterten Eichenbalken auf der Nordostfassade des Zwischentrakts (vgl. Plan 4, 9), die gegenüber der Nordostecke der Rauchhurt liegt, ist als Auflager eines hölzernen Aussenkamins zu deuten. Im 1. Obergeschoss des Zwischentrakts lag nach dem Einbau der Bodenbalken das Bodenniveau 0,75 m höher als im benachbarten Palas, so dass man in den Palas hinabsteigen musste. Die Raumvolumen im 2. Obergeschoss von Zwischentrakt und Palas entsprachen den heutigen, wobei aber eine allfällige Raumunterteilung nicht mehr bekannt ist.

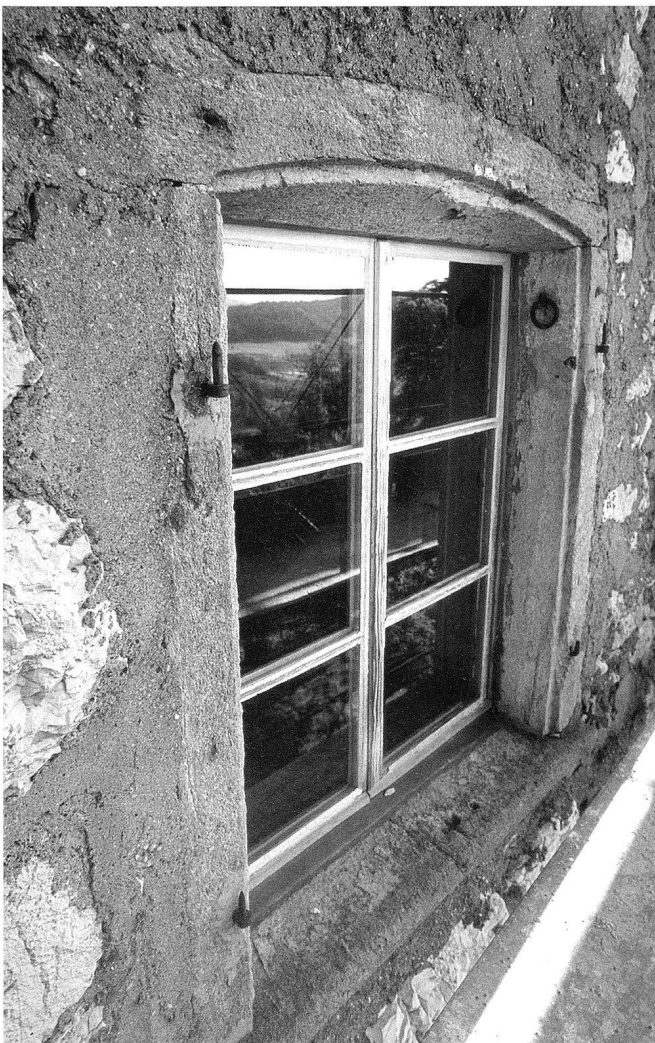
23: Fenstergewände aus Muschelkalkstein von 1805/1806 an der Südwestfassade des ehemaligen Hauptturms, von Westen.
