**Artikel:** Schloss St. Andreas in Cham (Kt. Zug) : Auswertung der Untersuchungen 2009/2010

**Autor:** Holzer, Peter / Meier, Gabi

# Schloss St. Andreas in Cham (Kt. Zug): Auswertung der Untersuchungen 2009/2010

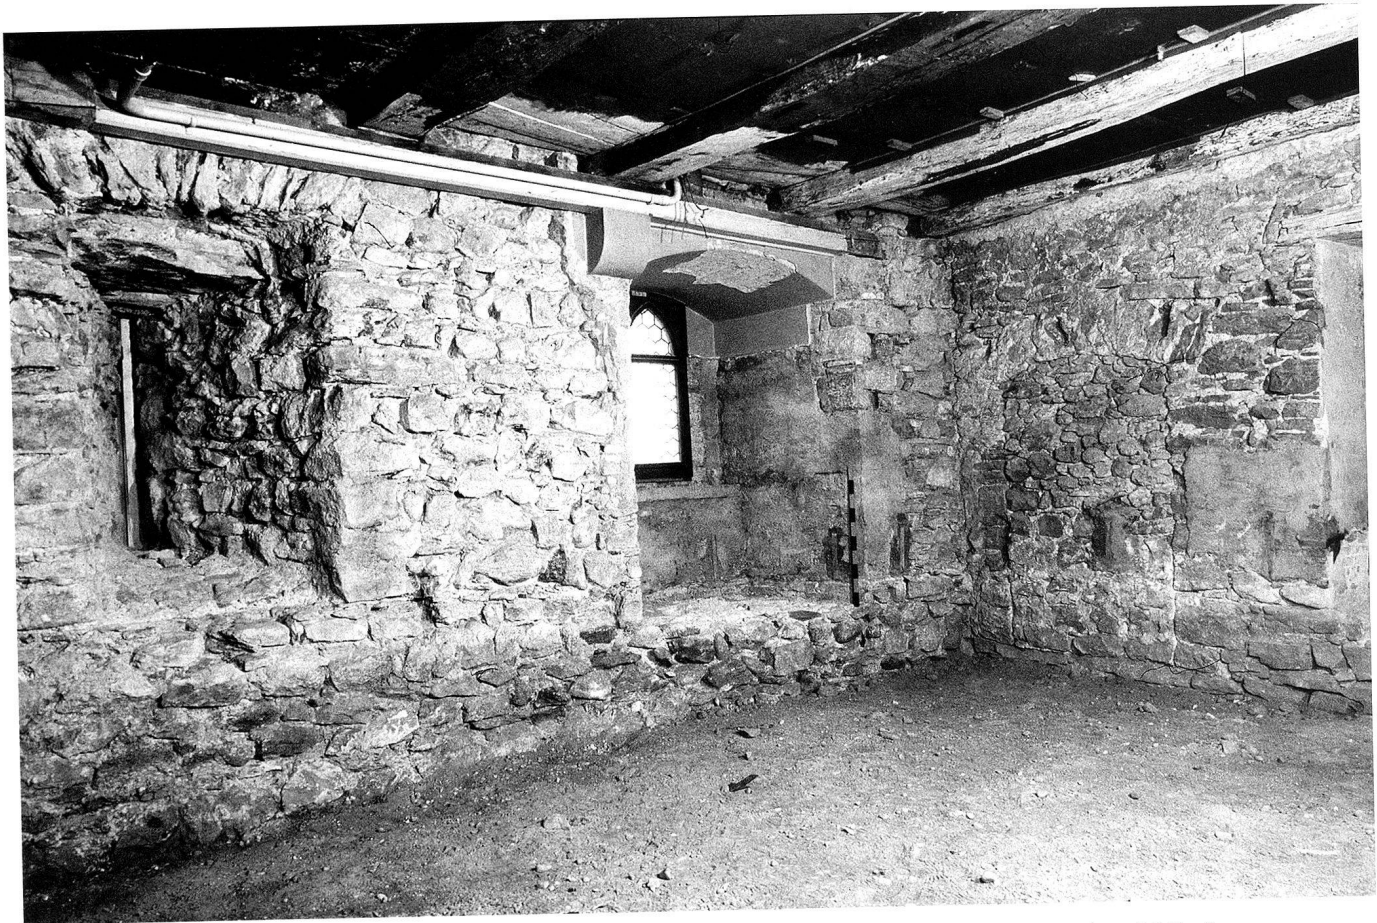
5: Schloss St. Andreas. Erdgeschoss, Räume 0.16 und 0.17. Ansicht an die Mantelmauer mit originalem Schlitzfenster und die südliche Gebäudemauer mit zugemauelter Türöffnung. Foto 2010.

In der Mantelmauer bestanden zwei grosse Fenster-nischen, von denen mindestens die nördliche heutige Nische 13 in ein schmales Schlitzfenster mündet (Abb. 5; Taf. 5b). Wie die Mörtelnegative 84 und 101 belegen, überspannten hölzerne Sturzbalken die Fensternischen auf der Innenseite. Schräg gestellte, plattige, mit der Mantelmauer im Verband gemauerte Bruchsteine bilden über den Sturzbalken einen Entlastungsbogen.

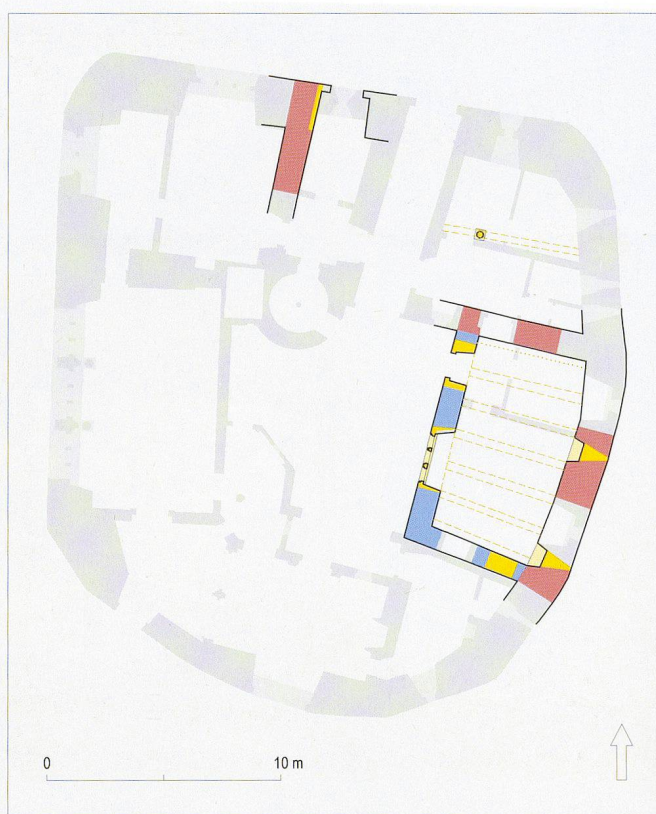
Tafel 2b: Schloss St. Andreas. Bauphase 4. Umbauten am Ergänzungsbau.

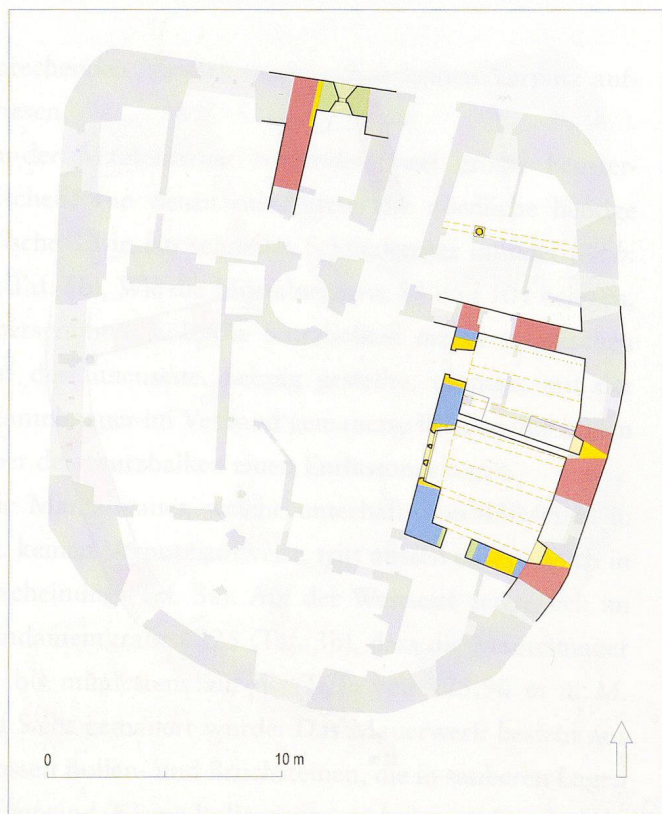
Tafel 2c: Schloss St. Andreas. Bauphase 5. Umbauten an den bestehenden Gebäuden.

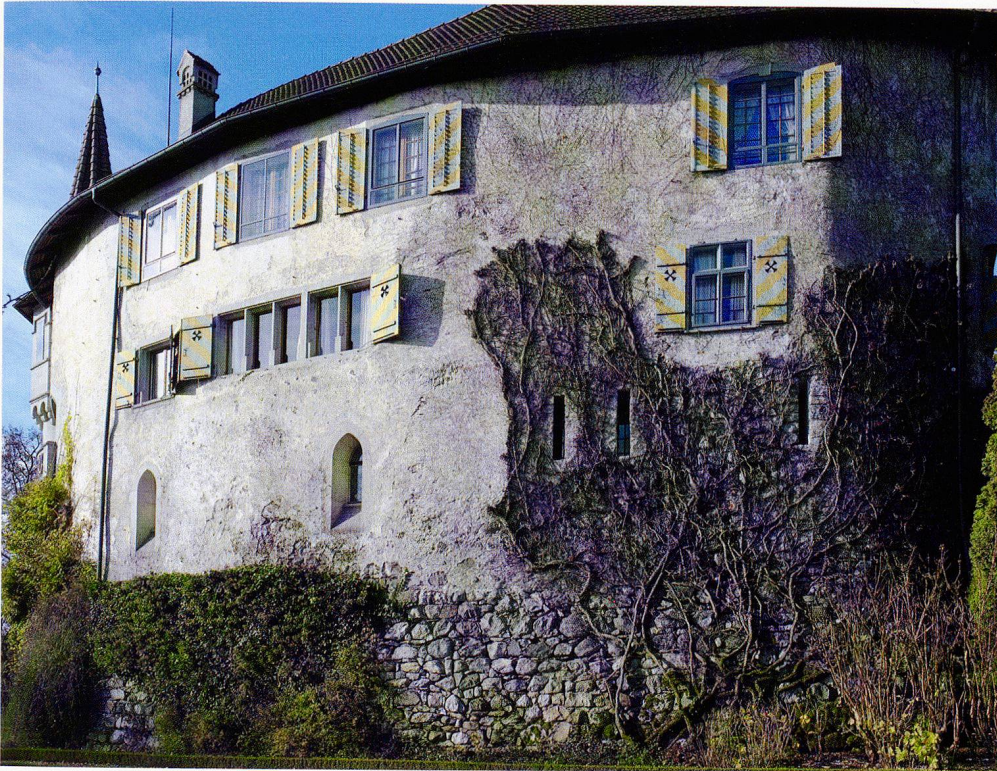
Tafel 3a: Schloss St. Andreas.  
Ansicht der Ostfassade mit  
unverputzt belassener Mantel-  
mauer.  
Foto 2009.

Die Mantelmauer, welche unterhalb von 430,05 m ü. M. keinen Verputz aufweist, tritt aussen eindrücklich in Erscheinung (Taf. 3a). Auf der Westseite zeigte sich im Fundamentgraben 225 (Taf. 3b), dass die Mantelmauer 98 bis mindestens auf die Tiefe von 425,90 m ü. M. auf Sicht gemauert wurde. Das Mauerwerk besteht aus grossen Bollen- und Bruchsteinen, die in sauberen Lagen gefügt sind. Kleine Bollensteine und plattige Bruchsteine dienten zum Stopfen grösserer Zwischenräume.

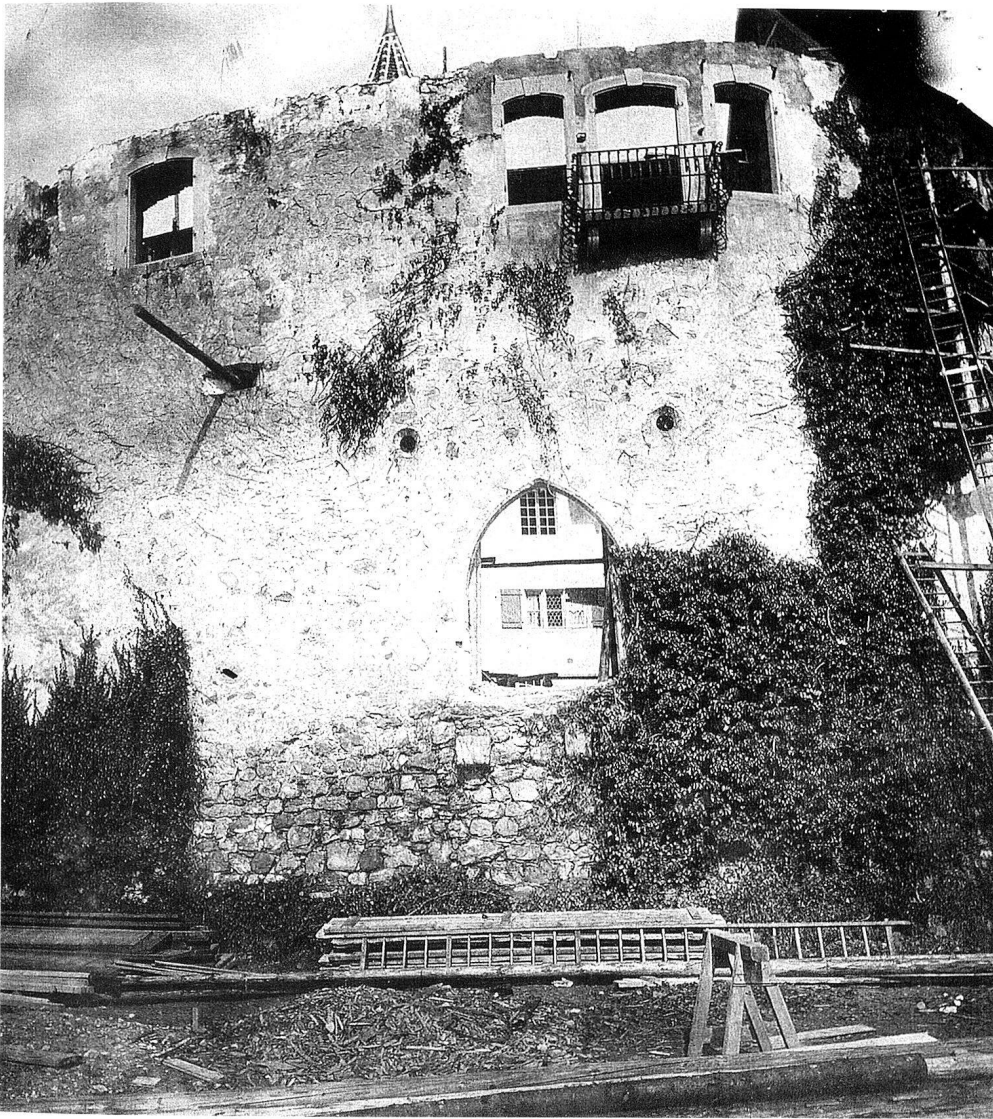
7: Schloss St. Andreas. Das ursprünglich mit einer Zugbrücke ausgestattete Südtor wurde erst zu Beginn des 20. Jhs. zugemauert. Umbauarbeiten unter Fred Page und Dagobert Keiser. Foto 1908.

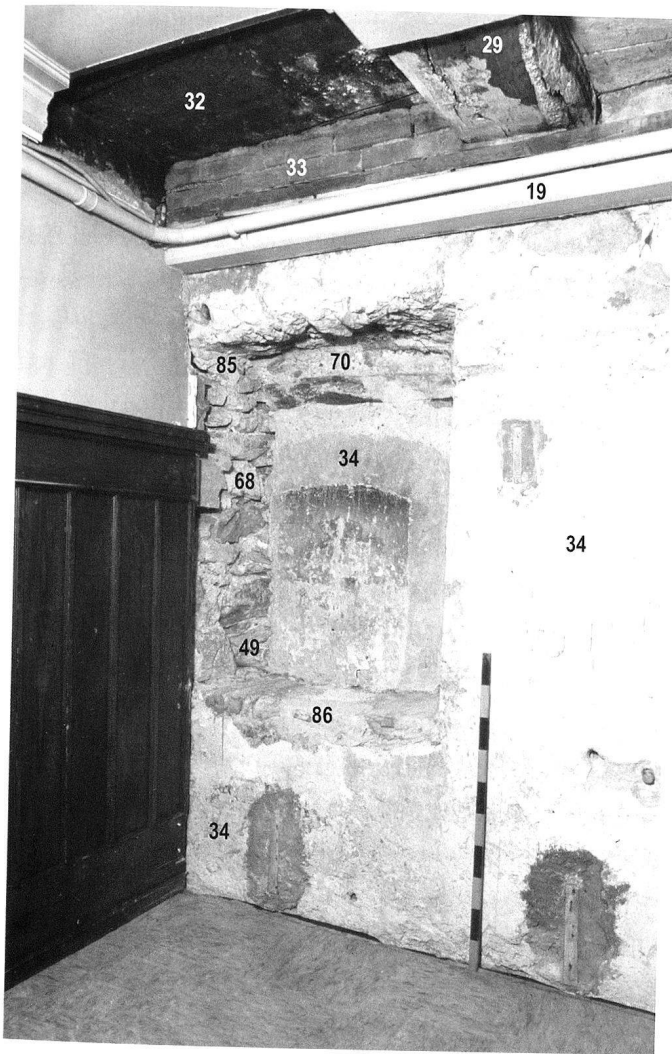
9: Schloss St. Andreas. Erdgeschoss, Raum 0.17. Nordwestecke mit zugemauerter Wandnische. Foto 2009.
