Das Haus «Weid» in Meggen-Rüeggiswil

von Christoph Rösch

Beschreibung des Hauses: Kernbau um 1310 (d)

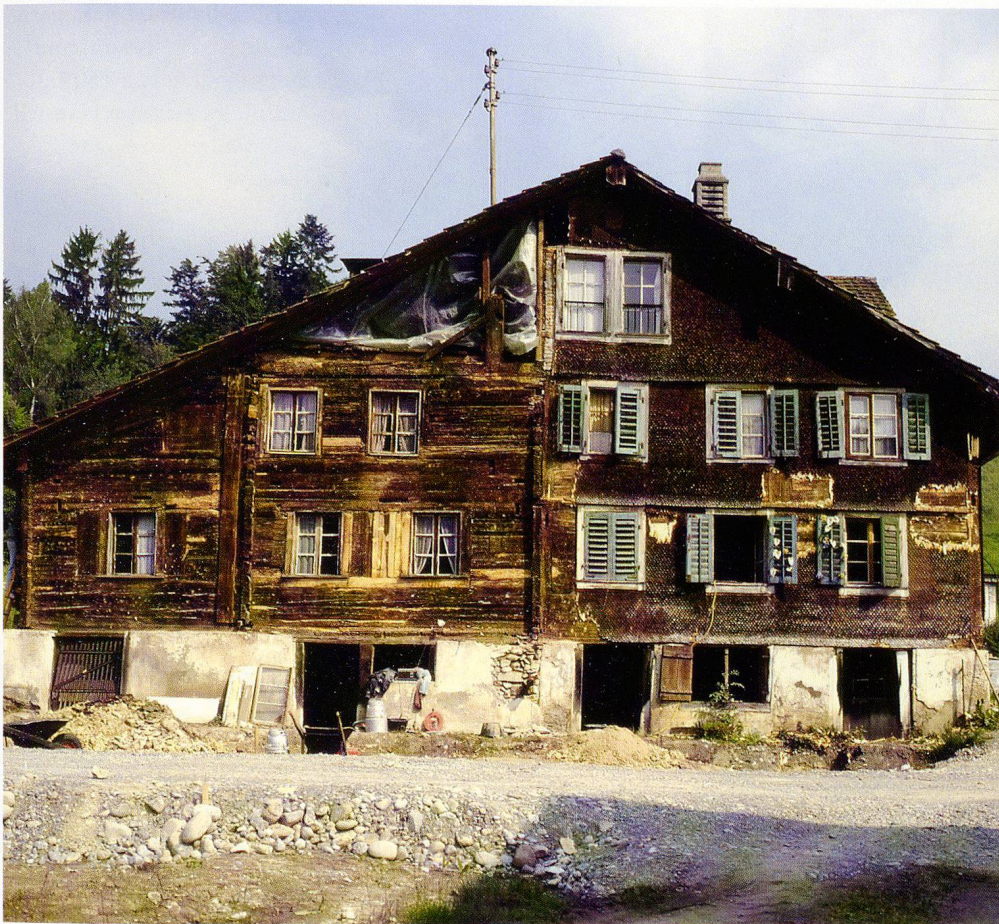
1: Die Südfassade des Hauses «Weid». In der Mitte der Kernbau, links der frühneuezeitliche Anbau, rechts der im 19. Jh. erichtete Hausteil.

Das Gebäude wurde an leichter Hanglage errichtet und blickte mit der Hauptfassade Richtung Süden (*Abb. 1*).
