Artikel: Giswil, Am Kaiserstuhl: ein Siedlungsplatz im Wandel : Gruben, Wohnhaus und Kalkbrennofen am Brünigsaumweg zwischen Mittelalter und Frühneuzeit

Giswil, Am Kaiserstuhl: Ein Siedlungsplatz im Wandel. Gruben, Wohnhaus und Kalkbrennofen am Brünigsaumweg zwischen Mittelalter und Frühneuzeit.

von Christian Auf der Maur und Alissa Cuipers

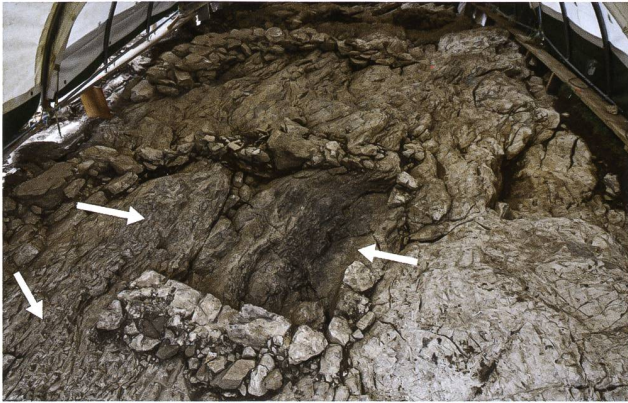
Für den Bau des Sockelgeschosses wurde der anstehende Kalkfels an verschiedenen Stellen abgeschrotet. Das Mauerwerk war grösstenteils direkt auf den bearbeiteten Felsen gesetzt. An wenigen Stellen befanden sich unter und neben dem Mauerwerk auch Reste eines Gehniveaus direkt auf der Oberfläche des natürlich gewachsenen Unterbodens (B-Horizont). Im westlichen Teil des Gebäudes war der Fels nur in kleinflächigen Bereichen, die jeweils zur Auflage der Mauerfundamente dienten, abgeschrotet worden. Im östlichen Gebäudeteil hingegen war eine 2×4 m grosse, ebene Fläche in den Felsen gearbeitet worden (Abb. 9). Interessanterweise dehnte sich die geschrotete Fläche noch ca. 60 cm weiter

9: Giswil OW, Schüttung Landhaus 2019/2020, 111.B. Feld 10–11. Blick auf den Raum B mit den abgeschroteten Felspartien (siehe Pfeile) im Rauminnern und östlich des Raums. Blickrichtung Westen.

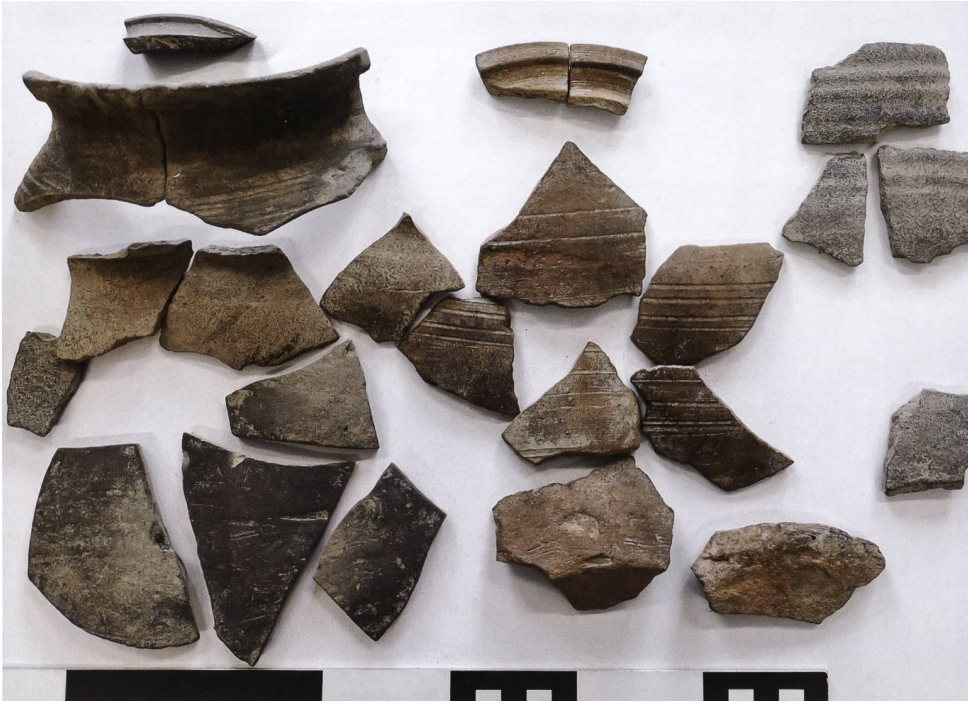
22: Giswil OW, Schüttung Landhaus 2019/2020, 111.B. Fragmente der 4 Kochtöpfe aus Grube 1: Kat. 1 (oben links), Kat. 2 (unterhalb Kat. 1), Kat. 3 (Mitte), Kat. 4 (rechts).

Die Gefässkeramik in Form von Kochtöpfen mit Leistenrändern (Kat. 1–4) aus den Gruben unterhalb der südwestlichen Geländeterrasse und dem Kolluvium scheint eine Besiedlung ab 1300 anzuzeigen (Abb. 22). Unterstützt wird dies durch das Vorhandensein von umgelagerten unglasierten Becher- oder Napfkachelfragmenten (Kat. 23) aus dem Bauhorizont des frühneuzeitlichen Gebäudes.⁴⁸ Im Fundmaterial ist kaum frühe glasierte Gefässkeramik ohne Grundengobe vorhanden. Nur drei Fragmente bezeugen das Vorhandensein der ab dem späten 13. und 14. Jh. beliebten Dreibeintöpfe und -pfannen. Es folgen die glasierten Gefässe, die vornehmlich zwischen dem 15. und dem 17. Jh. zu verorten sind. Auf eine besondere Verwendung innerhalb der Gefäss-
