**Artikel:** Die Steine des Parlamentsgebäudes  
**Autor:** Labhart, Toni P. / Thierstein, Felix  
**DOI:** <https://doi.org/10.5169/seals-318527>

## Die Steine des Parlamentsgebäudes

## I. Einführung

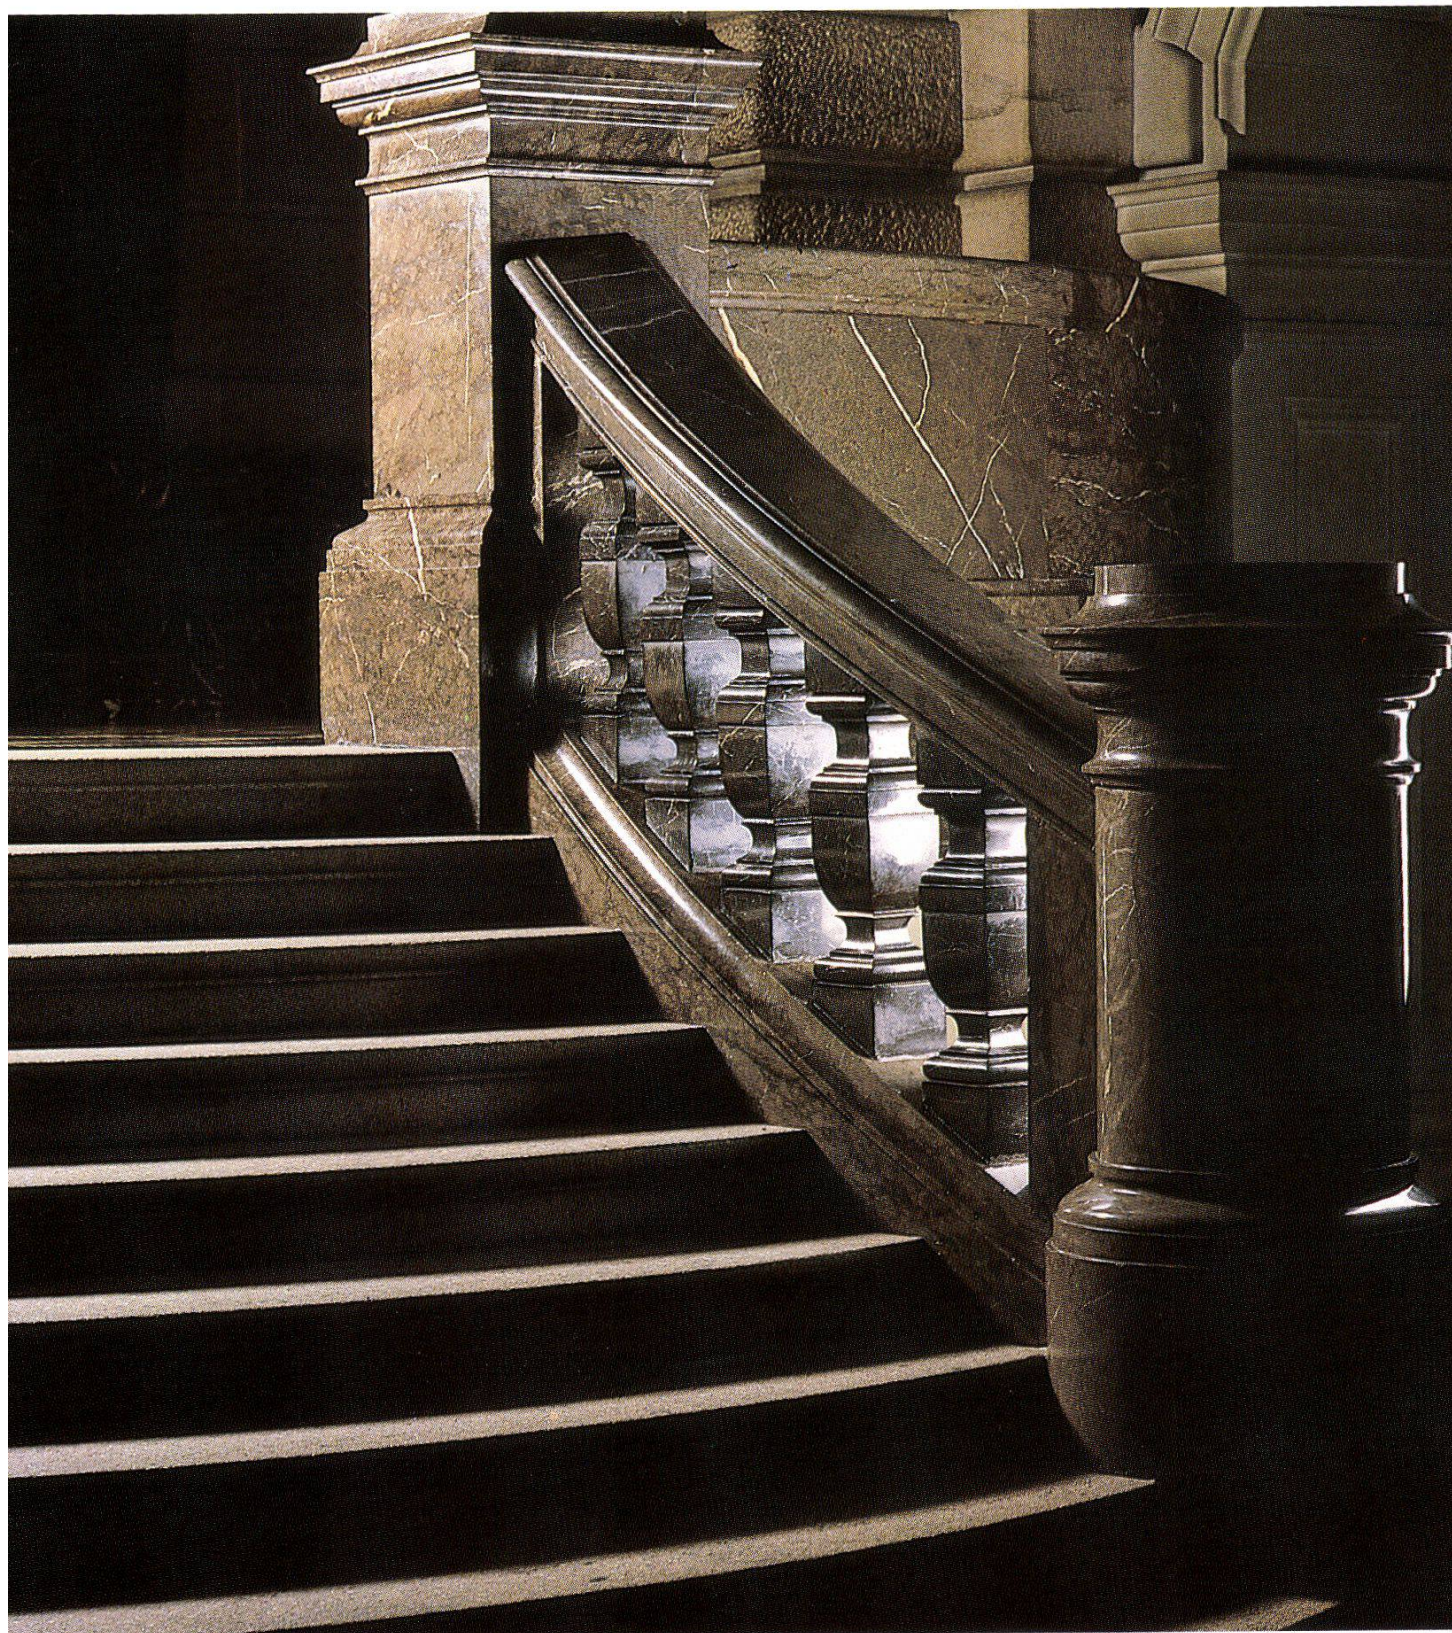
*Abbildung 1:* Parlamentsgebäude Haupttreppe. Gesteine vgl. Kommentar zu den Abbildungen 2 und 3.

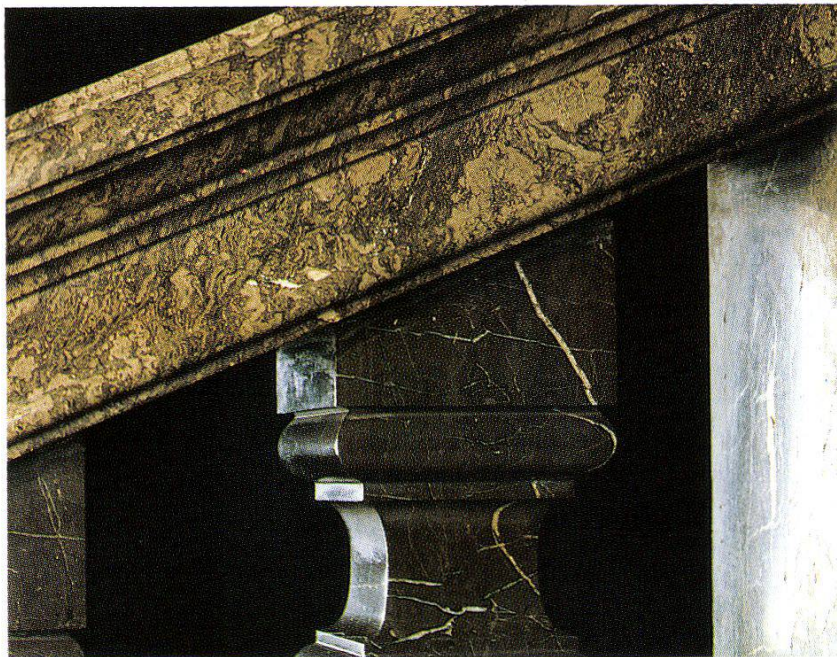
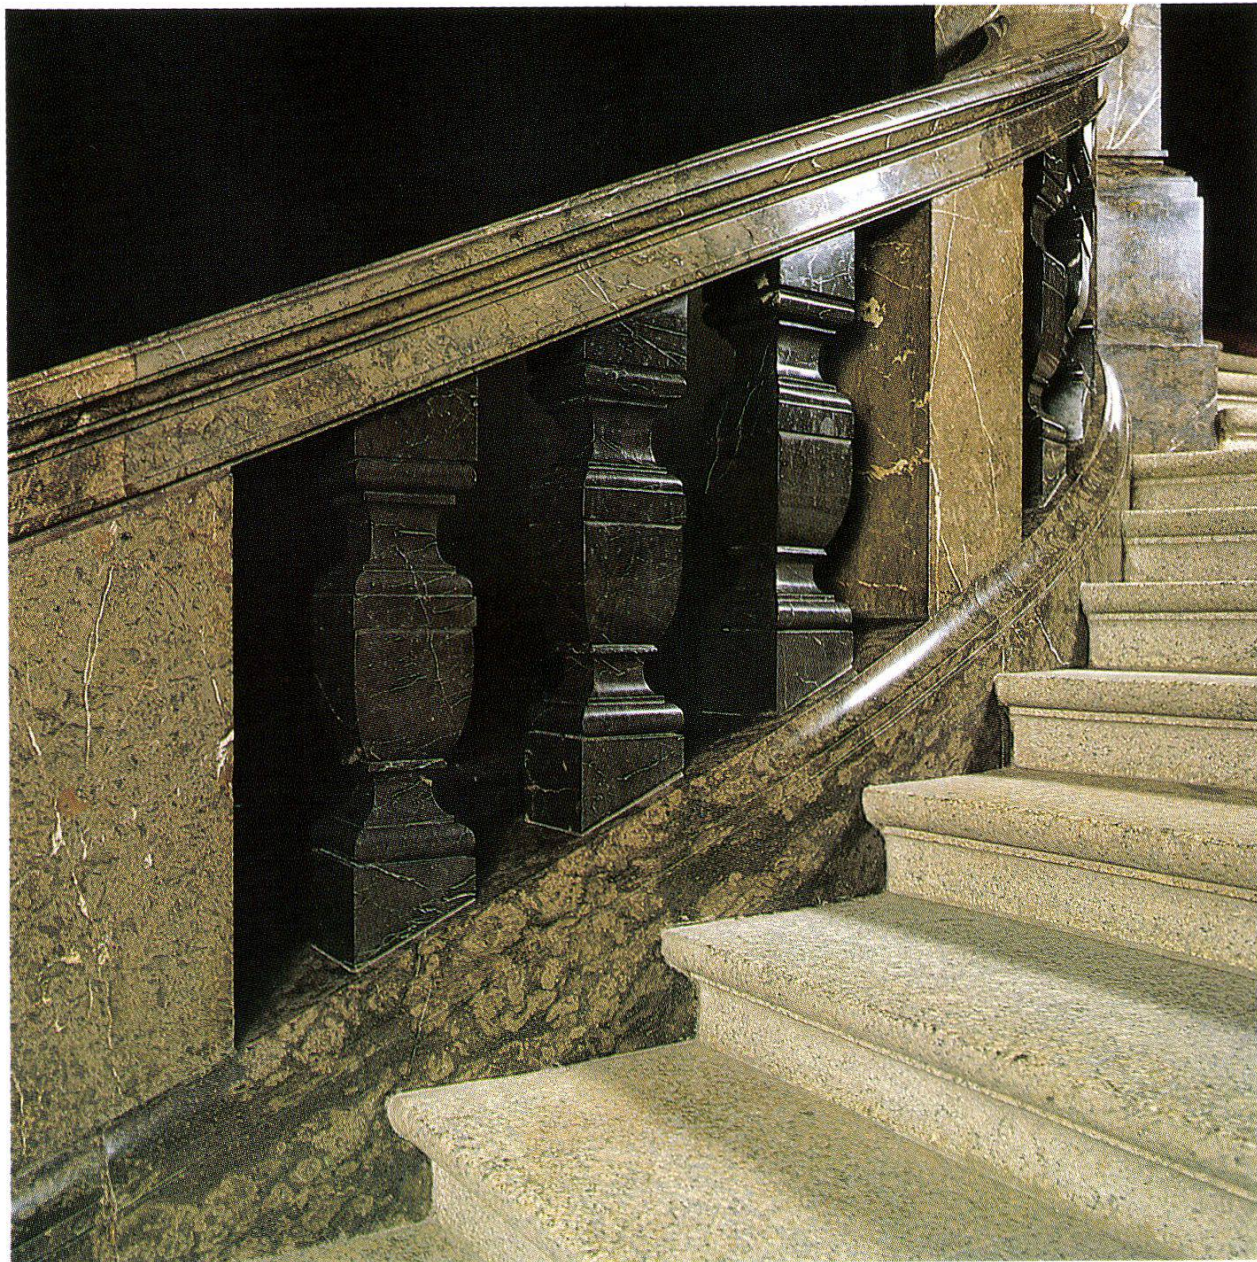
*Abbildung 2 und 3*: Parlamentsgebäude Haupttreppe

- Geländer und Postamente: Merliger-Marmor
- Baluster: Marmor von St. Triphon
- Treppenstufen: Aaregranit

- Baluster der Haupttreppe und der gegen die Kuppelhalle gerichteten Galerie des Ständeratssaals (poliert); Abbildung 1–3.
- Sockel in der Eingangshalle (gestockt).

Handlauf und Postamente der Haupttreppe (Abb. 1–3), Sitzbänke beidseits der Rütli-Gruppe (Abb. 7).

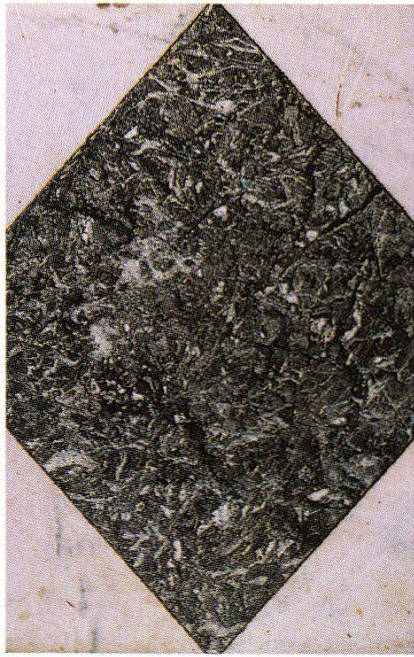
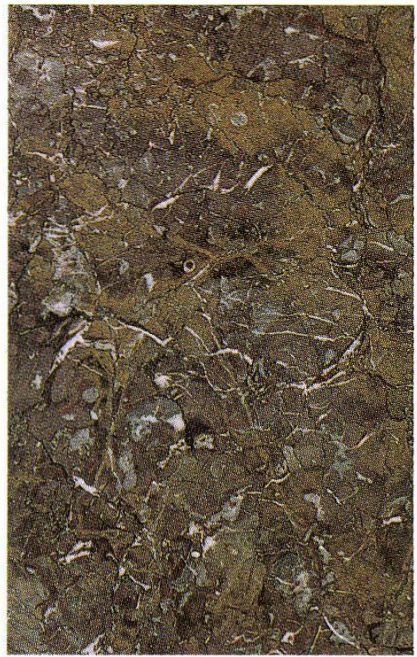
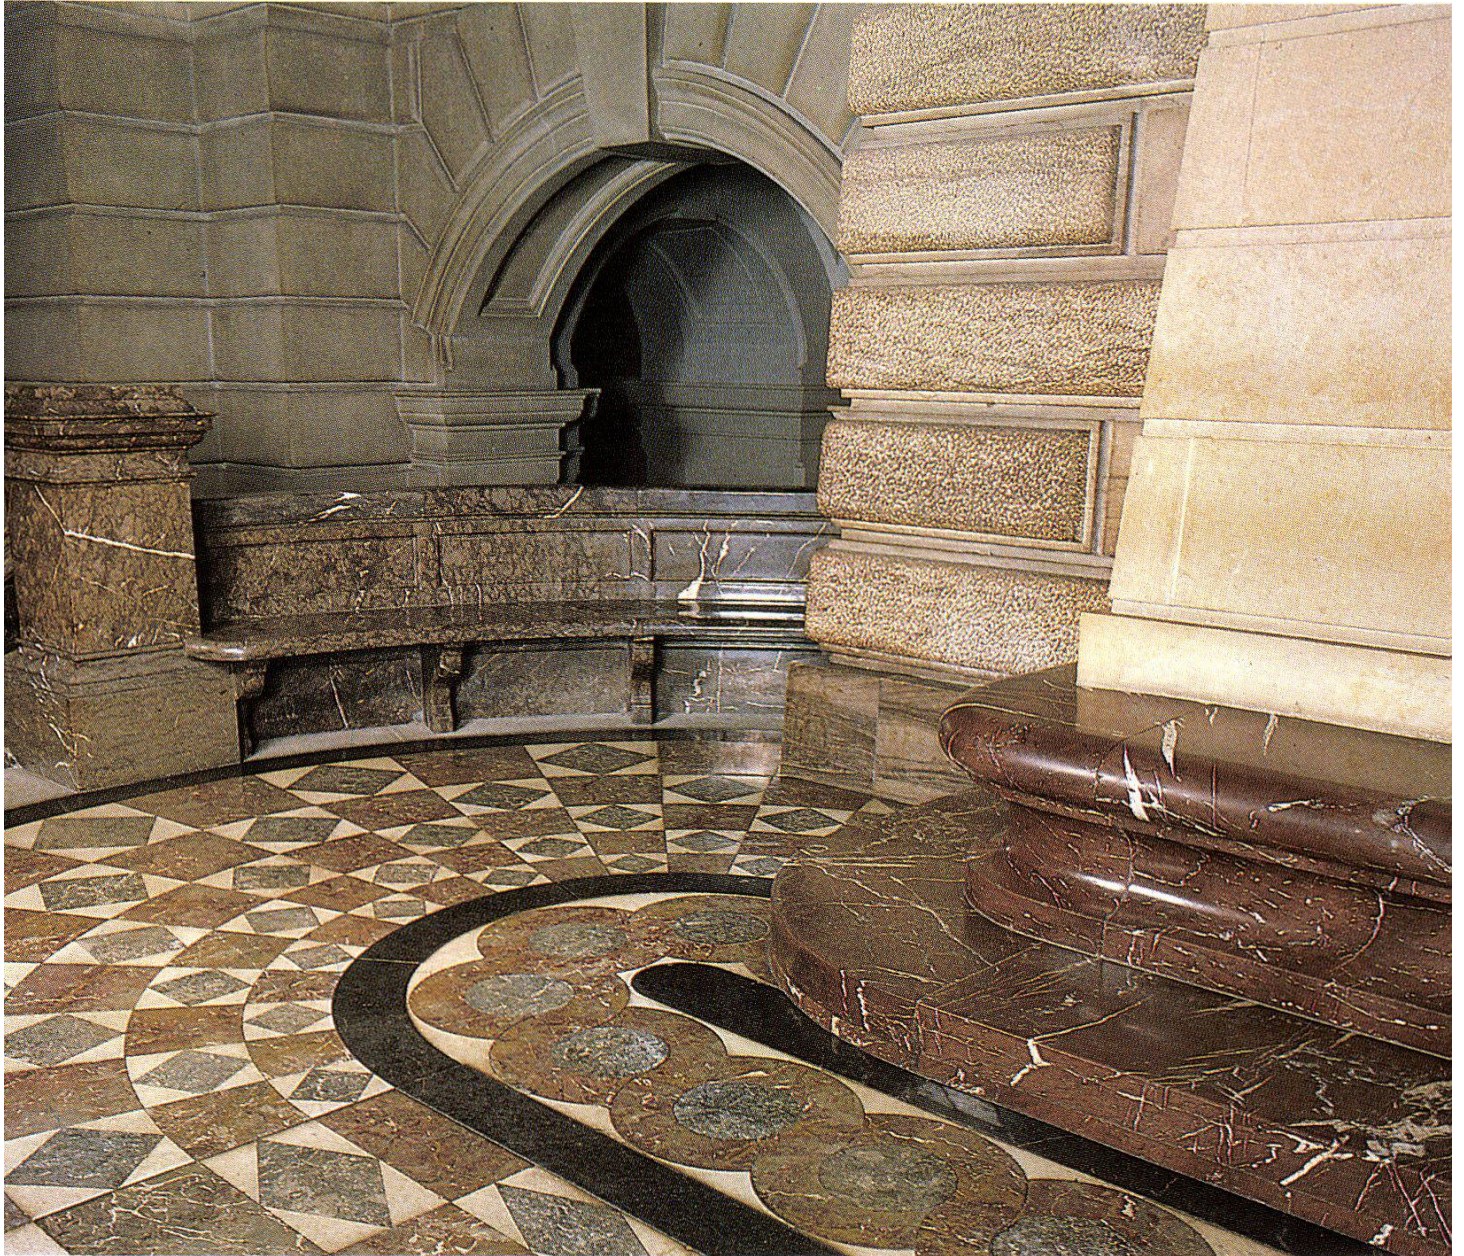
*Abbildungen 4 bis 7:* Parlamentsgebäude, Sockel der Rütli-Gruppe in der Kuppelhalle, mit Marmorböden

- Sockel: Laufenerstein
- Sockelbank: Châble Rouge (Detail in Abb. 4)
- Rückwand: Arvel-Marmor (unten poliert, oben gestockt)
- Treppen-Postament und Sitzbank: Merliger-Marmor
- Marmorböden: Gris de Roche (Detail in Abb. 5), Rouge Jaspé (Detail in Abb. 6), Carrara-Marmor und belgischer Granit.

- Sockel der Rütli-Gruppe (Abb. 7)
- Pfeiler und Bogen der Galerie im Ständeratssaal (Abb. 17 und 18)
- Marmorböden im Hochparterre und im 1. Stock (Abb. 9).

- Türgewände der Hauswartlogen und der Eingänge zu den Spindeltreppen
- Marmorböden vor der Rütli-Gruppe (Abb. 5 und 7).

Marmorböden (Abb. 6, 7 und 9).

Sockelbank der Rütli-Gruppe (Abb. 4 und 7).

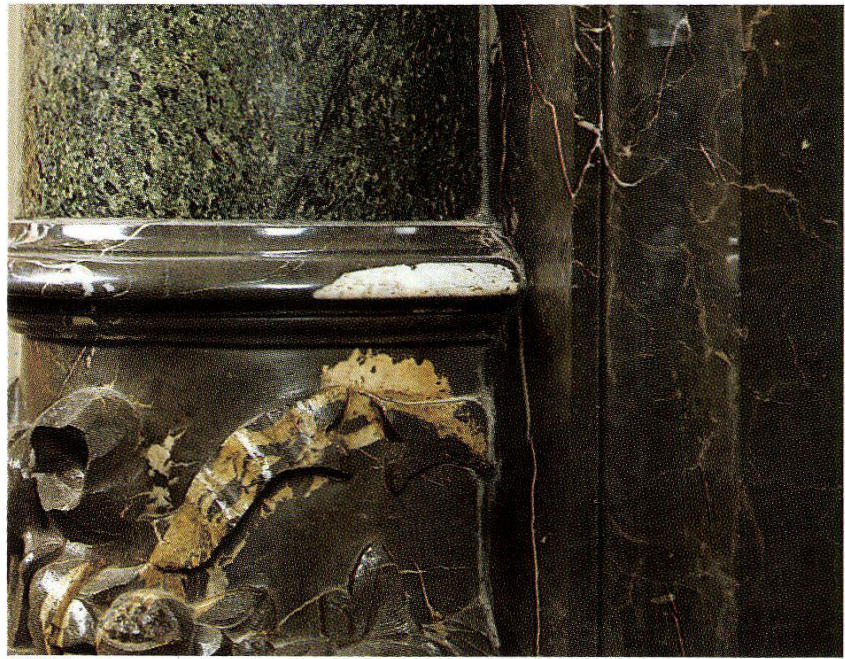
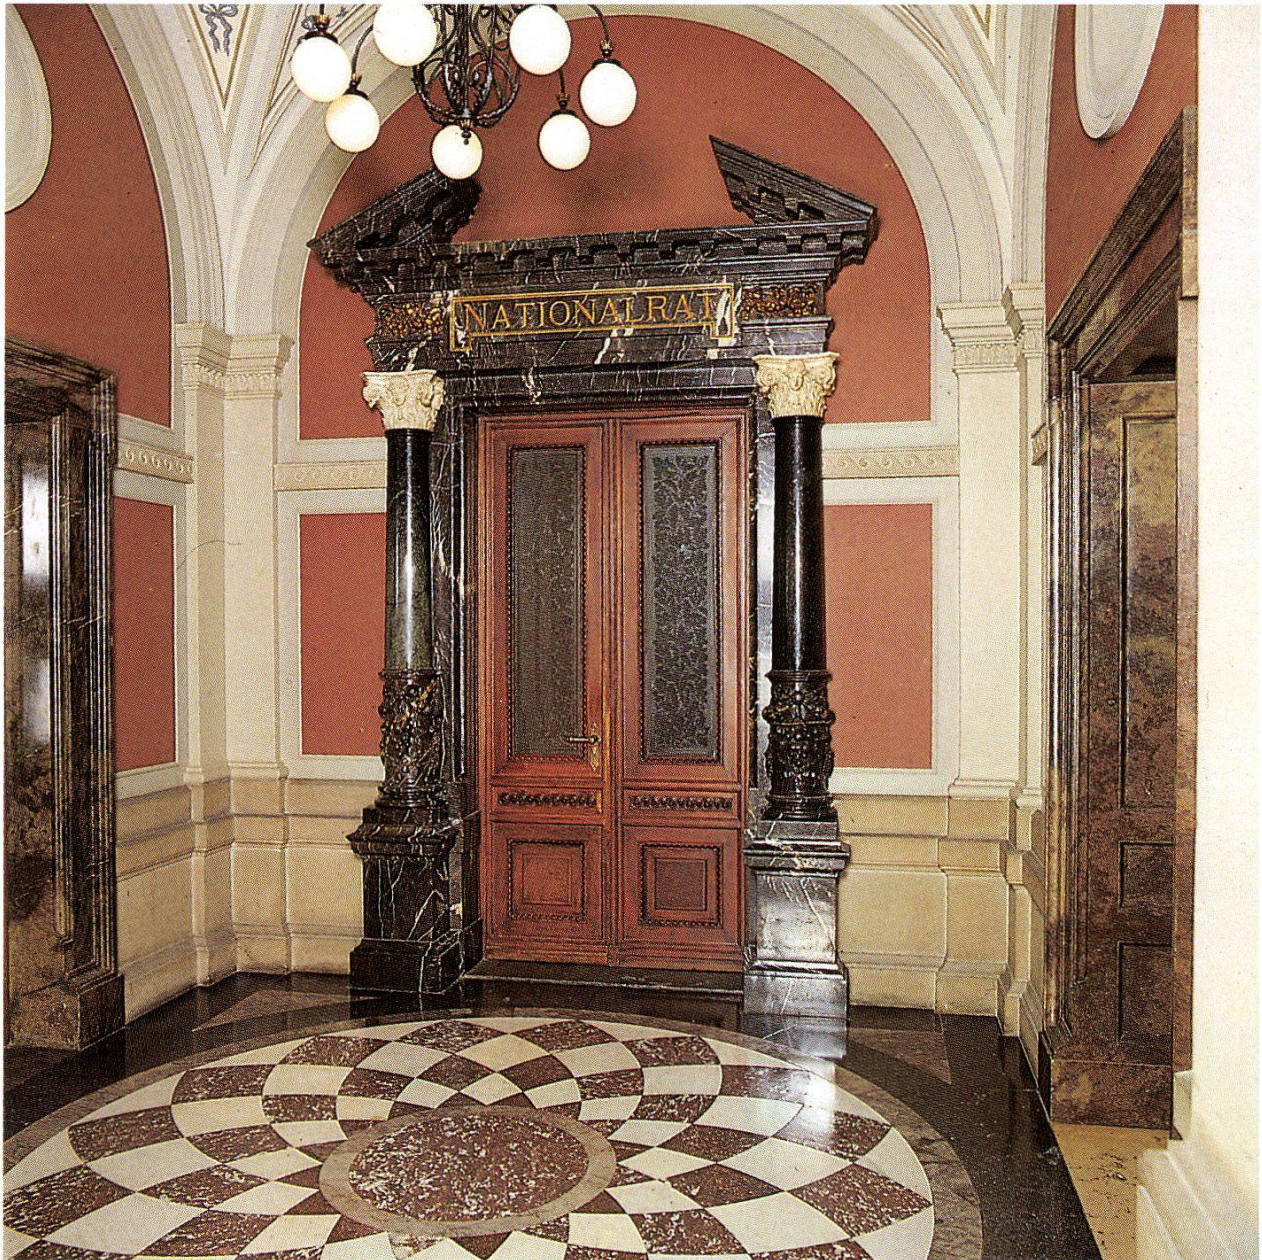
*Abbildungen 8 und 9:* Parlamentsgebäude 1. Stock, Eingang zu den Räumen des Nationalrats.

- Türgewände Bildmitte: Briener-Marmor (Detail in Abb. 8)
- Säulen: Gotthard-Serpentin (Detail in Abb. 8)
- Kapitelle: Carrara-Marmor
- Türgewände rechts und links im Bild: Marmor von Collombey
- Marmorboden = Rouge Jaspé, Carrara-Marmor, Arvel-Marmor (Kreisringe), belgischer Granit (Umrahmung) und Solothurnerstein (ganz rechts).

- Gewände der 14 Seitentüren im ersten Stock (Abb. 9)
- Sockel der Galeriepfeiler im Ständeratssaal (Abb. 17)
- Marmorböden.

- Türgewände der vier Haupteingänge zu den Räumen der National- und Ständeräte im 1. Stock (Abb. 8 und 9).
- Innere Fensterbänke auf allen Etagen.

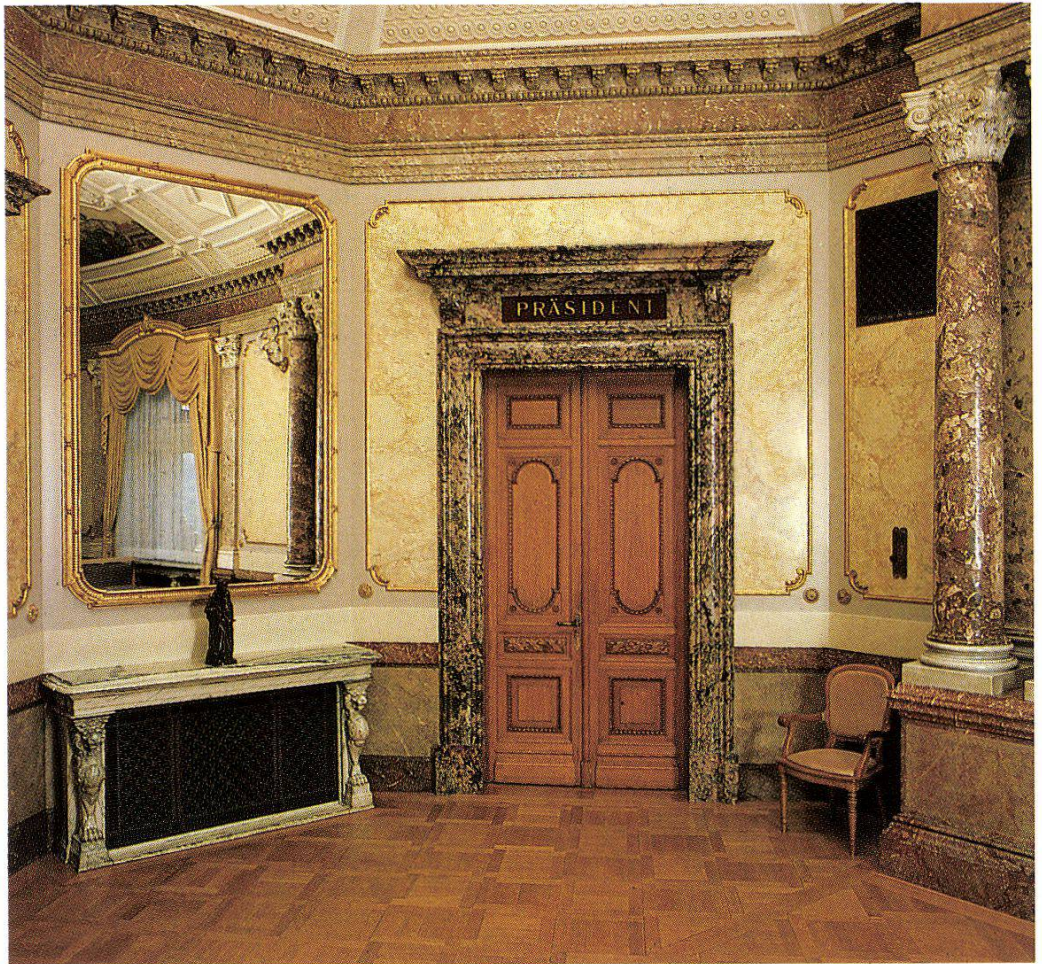
Abbildung 11

*Abbildungen 10 bis 13:* Parlamentsgebäude 1. Stock, Wandelhalle

- Türgewände Präsidentenzimmer: Grindelwaldner-Marmor, rote Varietät (Detail in Abb. 10)
- Verkleidung Heizkörper: Cipollin von Saillon (Detail in Abb. 15)
- Säule: Marmor von Arzo (Macchia Vecchia)

Gewände der sechs Türen in der Wandelhalle (Abb. 10–13 und 16).

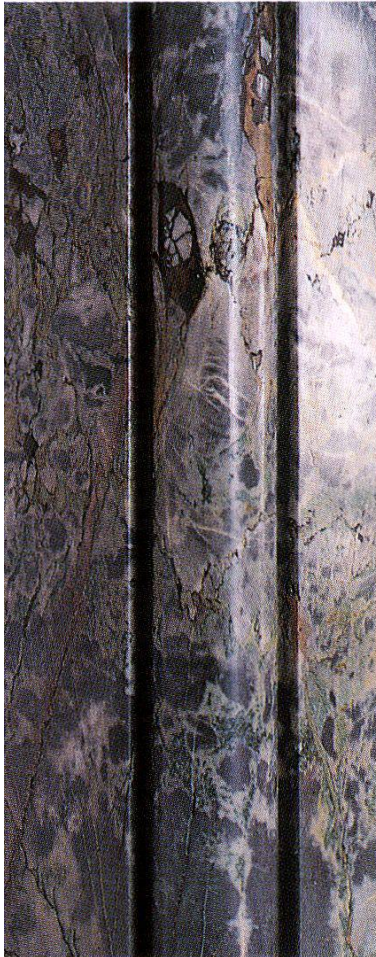
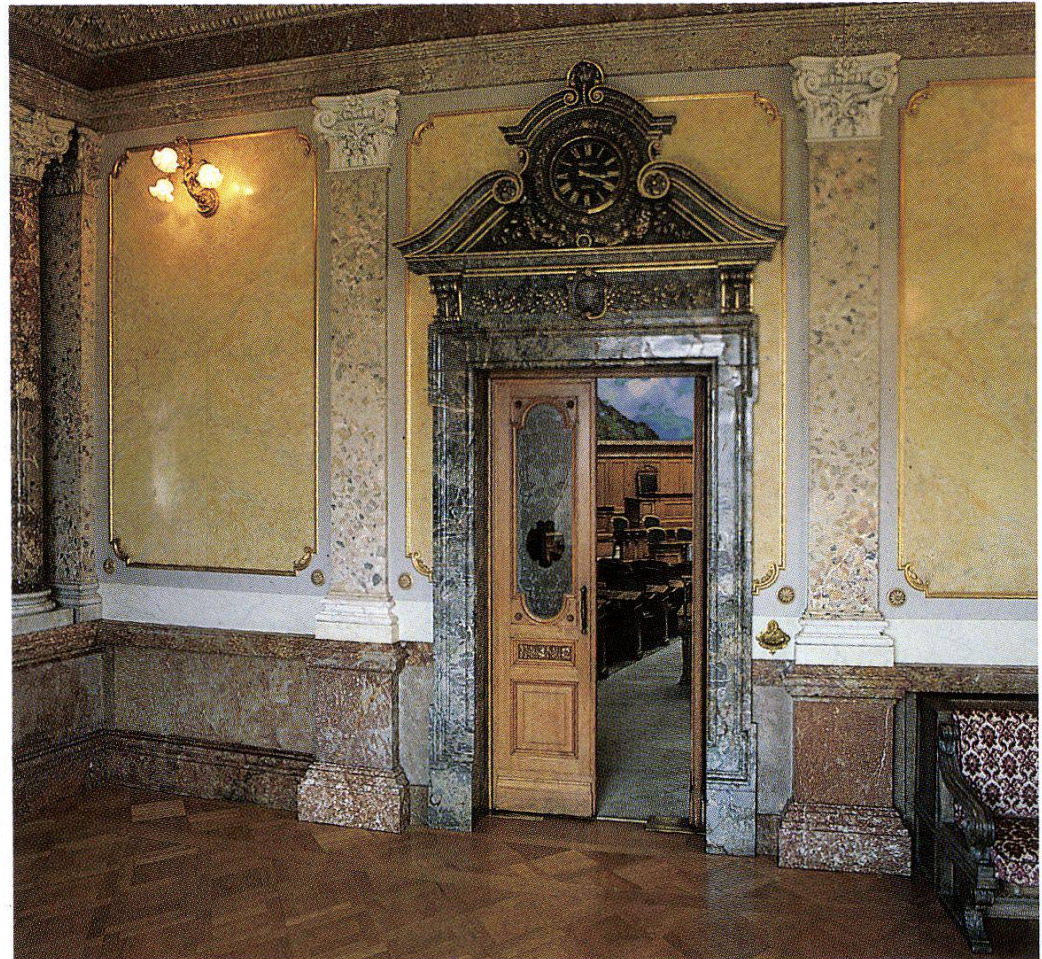
Abbildung 13

- Türgewände Eingang zum Nationalratssaal: Grindelwaldner-Marmor, grüngraue Varietät (Detail in Abb. 12)
- Säule und Sockel ganz links: Marmore von Arzo.

Unregelmässige brecciöse Gesteine mit eckigen Komponenten von einigen Zentimetern bis einigen Dezimetern Grösse und feinkörnig-schiefriger Zwischenmasse. In der typischen Ausbildung (Bundesratzzimmer, Präsidentenzimmer und Seiteneingänge) sind die Komponenten fleischrot mit grüner Zwischenmasse (Abb. 10 und 11); an den Türen zum Nationalratssaal sind die Komponenten grau mit einem hellen Saum, die Zwischenmasse ist feindrecciös oder schiefrig grün, gelb oder grau, und rote Partien sind selten (Abb. 12, 13 und 16).

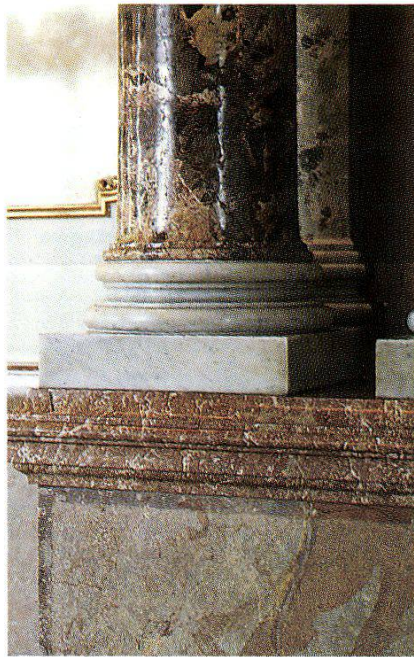
– Sockel: Marmor von Arzo (Brocatello)

Türgewände: Grindelwaldner-Marmor, grüngraue Varietät.

Verkleidung der Heizkörper in der Wandelhalle (Abb. 11 und 15).

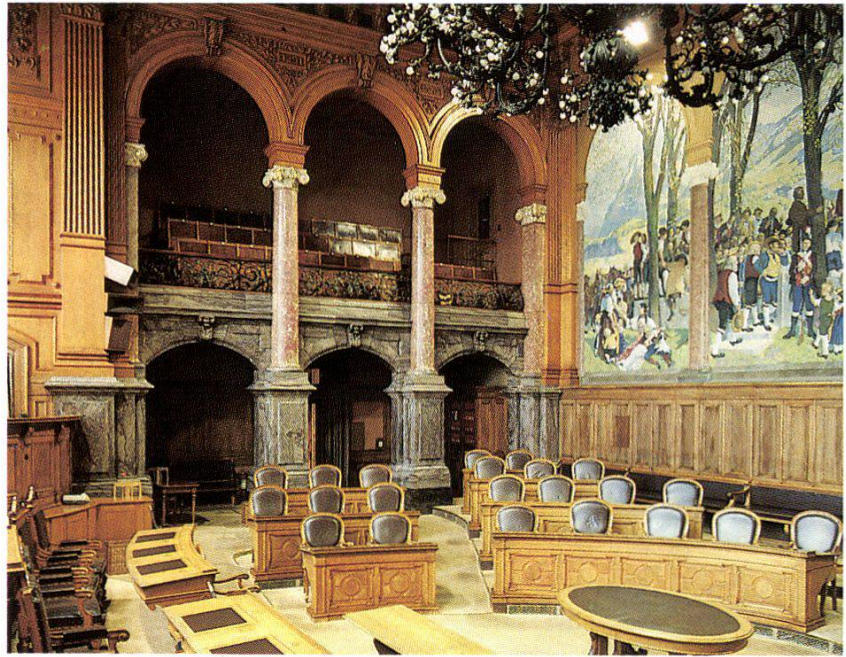
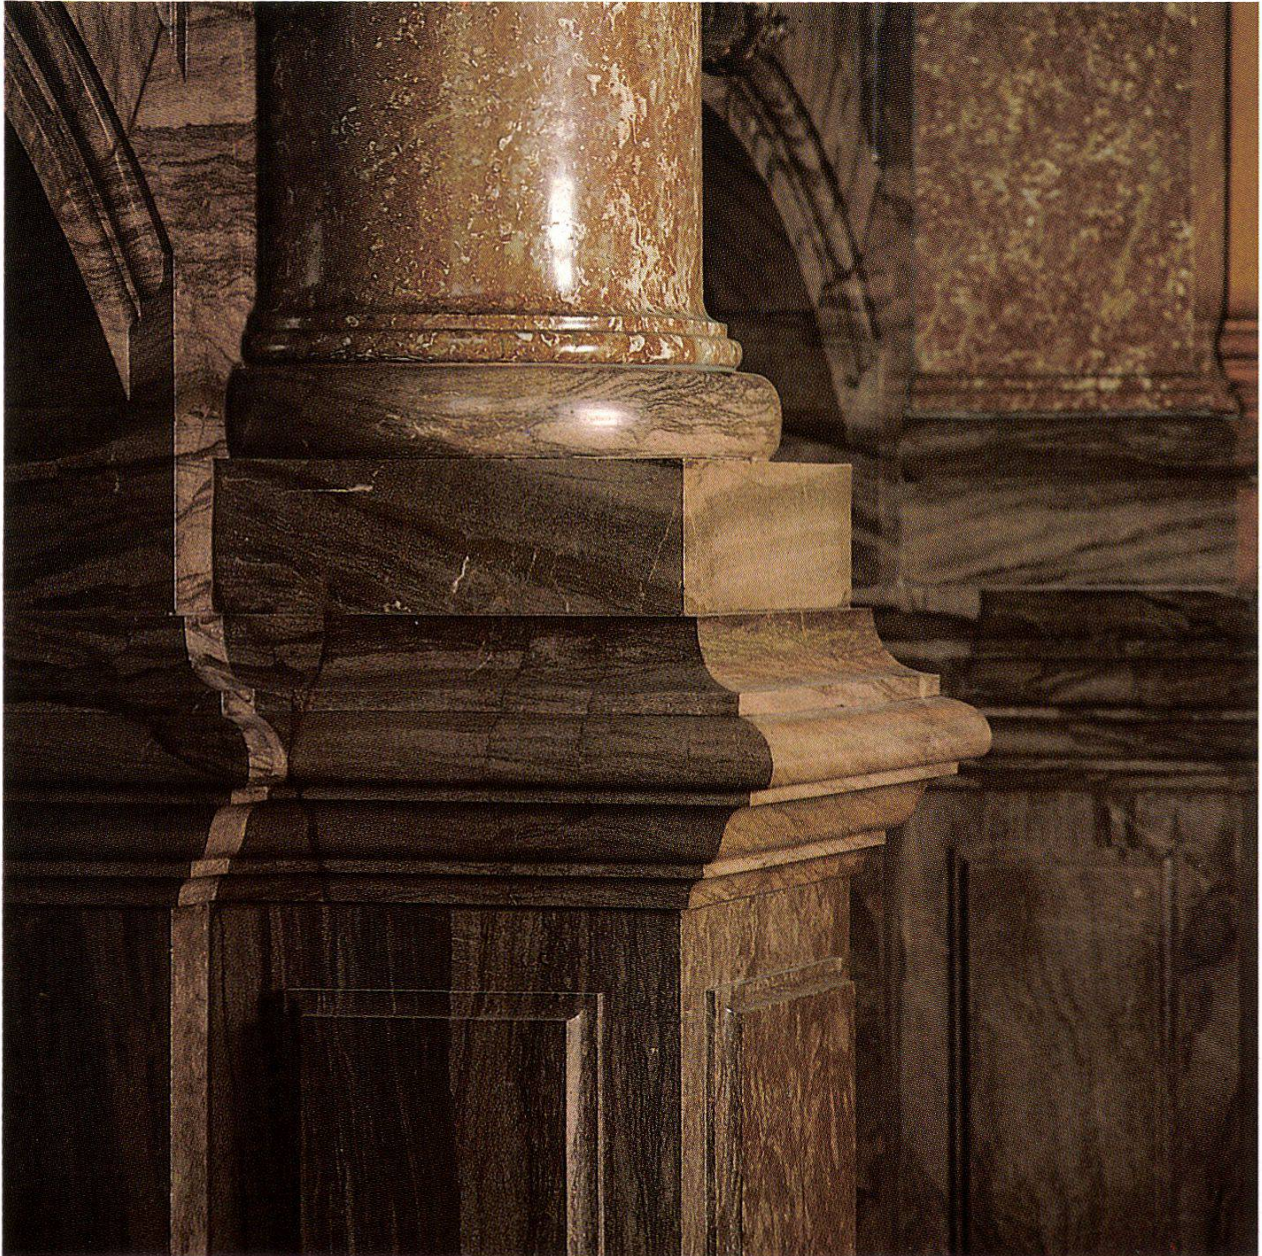
*Abbildungen 17 und 18:* Parlamentsgebäude, Ständeratssaal

- Säulen: Marmor von Arzo (Brocatello), auf dem Wandbild imitiert. Detail in Abbildung 18
- Kapitelle: Carrara-Marmor
- Pfeiler und Bogen: Arvel-Marmor (Detail in Abb. 18)  
Unterster Teil des Pfeilers: Marmor von Collombey.

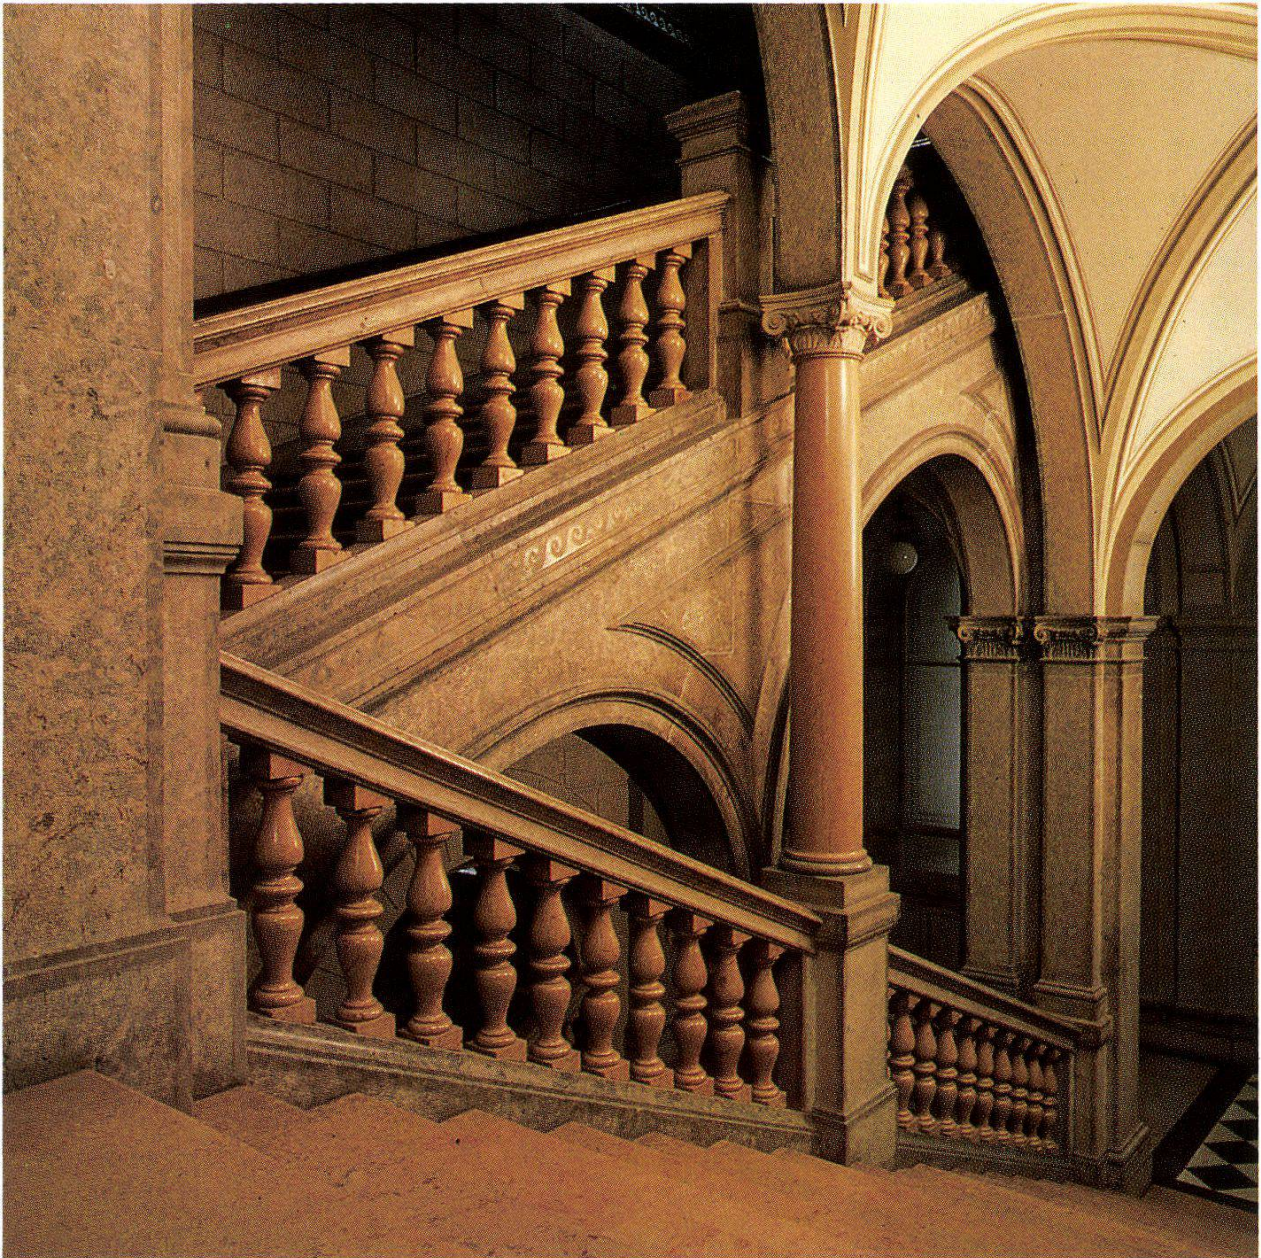
*Abbildungen 19 und 20: Bundeshaus Ost, Haupttreppe*

- Säule Bildmitte Abbildung 20: Kalkstein vom Mühletal (SH)
- Treppenstufen: Kalkstein von Belvoie
- übrige Treppenkonstruktion (Pfeiler, Bogen, Geländer und Baluster): Solothurnerstein grau, gelblich und gelb. Baluster aus Lommiswilerstein.

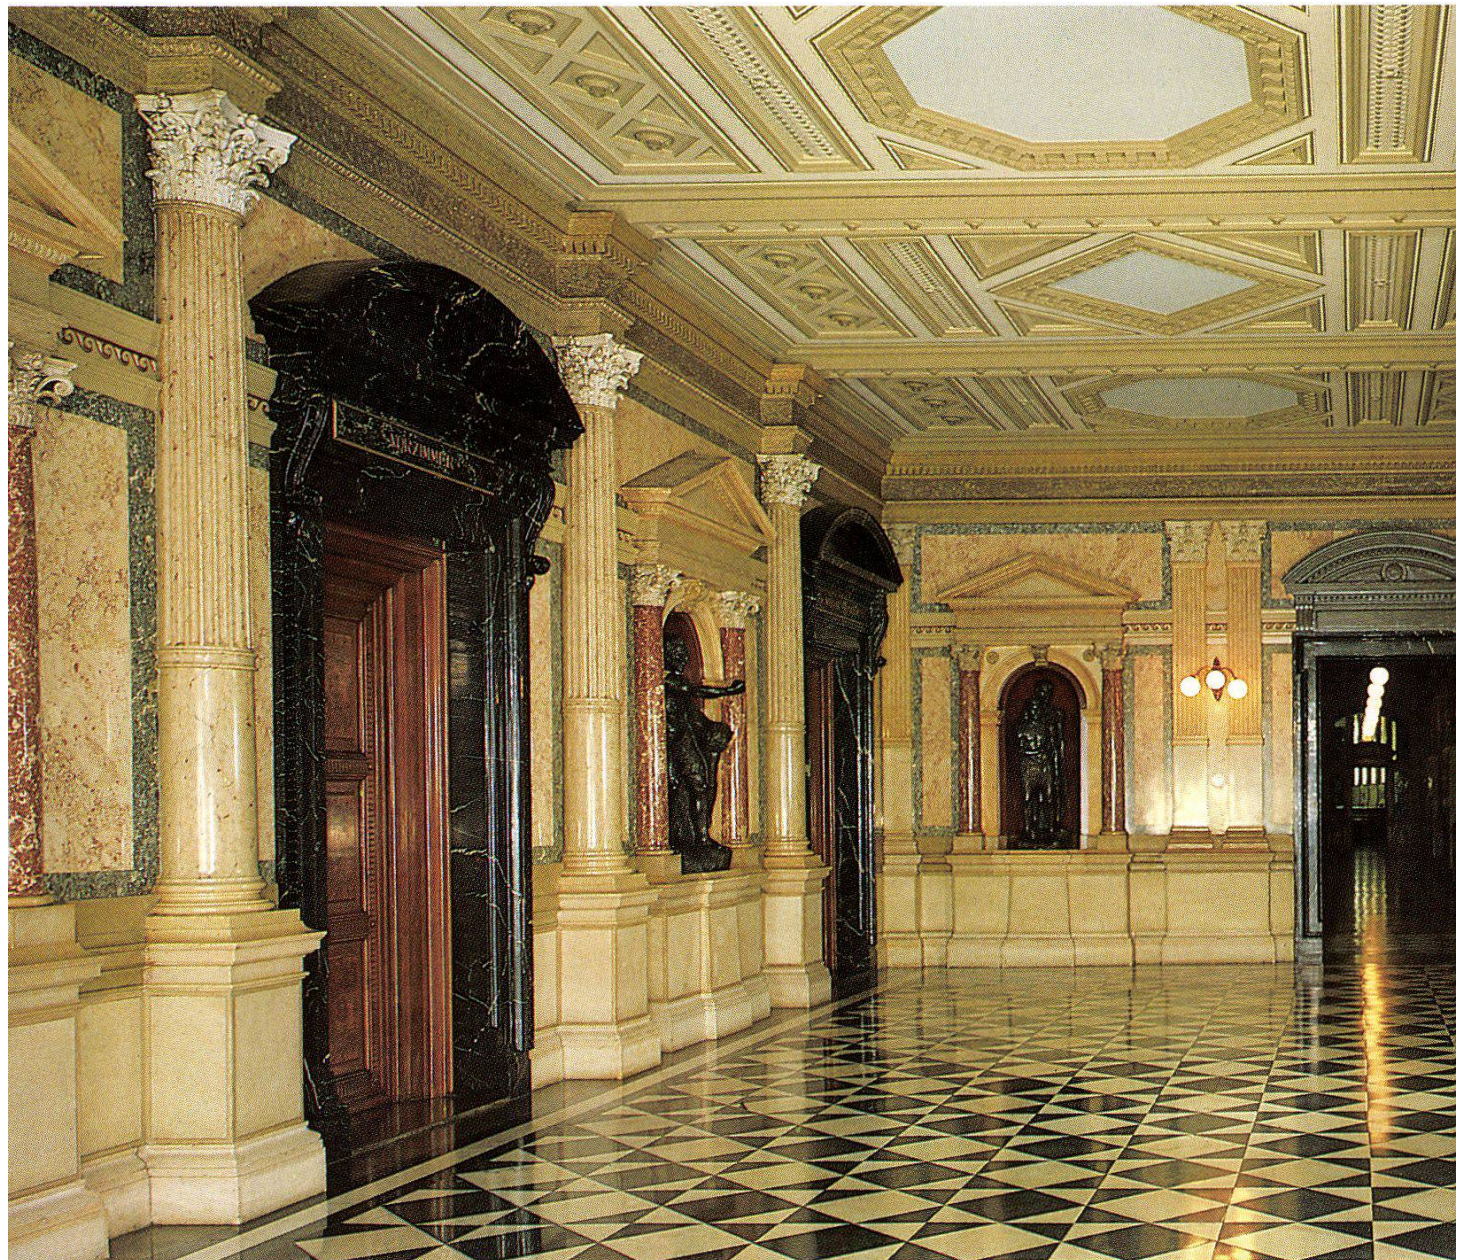
- Türgewände: Ragazermarmor (Detail in Abb. 21, stammt von Türgewände im Hochparterre des Parlamentsgebäudes)
- grosse Säulen: Solothurnerstein
- Sockel: gelblicher Kalkstein vom Mühletal (SH)
- kleine Säulen: Marmor von Arzo (Brocatello)
- Kapitelle: Carrara-Marmor
- Marmorboden: Carrara-Marmor und schwarzer Kalkstein.

Alle Gebälke der Türen und Nischen bestehen aus bemaltem Holz oder Stuckmarmor!

Türgewände der zehn Kommissionszimmer im Erdgeschoss (Abb. 21).
