**Zeitschrift:** Monuments vaudois. Hors-série  
**Herausgeber:** Association Edimento - pour le patrimoine  
**Band:** 2 (2021)

# Mesures des mouvements d'eau à la cathédrale de Lausanne et réflexions sur leur rôle dans la dégradation de la pierre

Ylenia Praticò<sup>1</sup>, Fred Girardet<sup>2</sup>, George W. Scherer<sup>3</sup> et Robert J. Flatt<sup>1\*</sup>

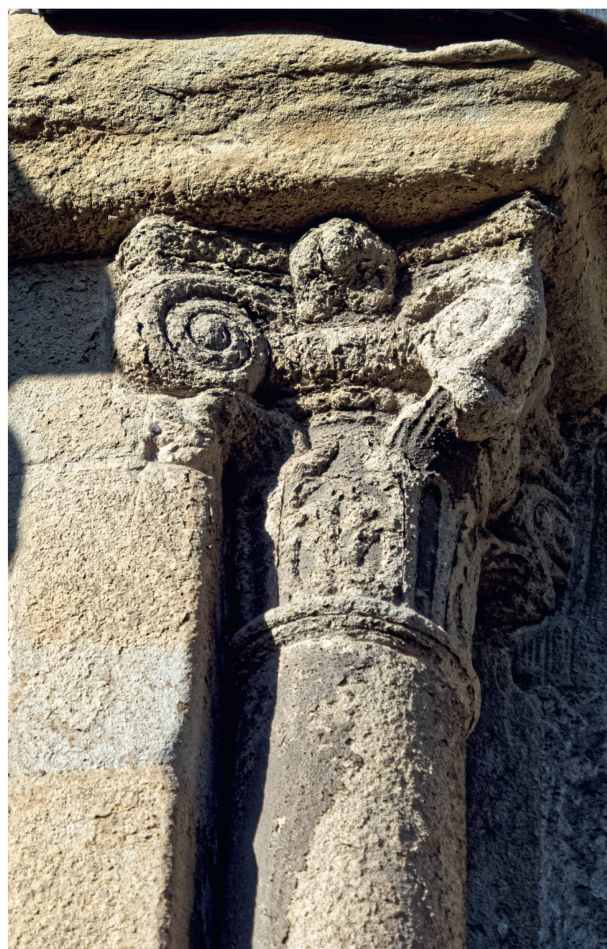
1 Colonne, sud-ouest de la cathédrale.

de mieux comprendre les mécanismes associés ainsi que leur dépendance aux conditions d'exposition. Par exemple, dans des zones abritées de la pluie (**fig. 1**), on a mesuré une accumulation de quantités importantes de gypse ( $\text{CaSO}_4 \cdot 2\text{H}_2\text{O}$ ), dont il a été montré que la formation résultait d'une réaction de l'anhydride sulfureux ( $\text{SO}_2$ ) atmosphérique avec les grès calcaireux (molasse) et les calcaires, et non d'apports aréolaires ou véhiculés par la pluie (pluies acides)<sup>14</sup>. En zones exposées à la pluie, on observe une érosion pouvant atteindre quelques millimètres, selon un mécanisme détaillé dans une des sous-sections à suivre. Dans des zones abritées ou peu exposées, on observe la formation de croûtes noires riches en gypse<sup>15</sup>.

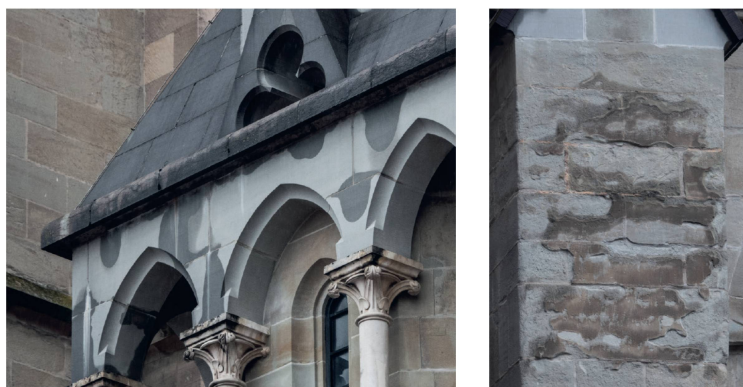
**4** Photographies prises sous pluie. À gauche : mise en évidence d'infiltrations d'eau ressortant dans les joints de façade provenant probablement des joints du glacis de toiture. Observation en conditions de pluie verticale de faible intensité. À droite : les plaques déjà vulnérables semblent les plus exposées à la pluie. Observation réalisée en conditions de précipitation verticale de faible intensité.

Une illustration d'une telle documentation est donnée dans la **figure 3** dont la différence entre les deux images permet clairement de déterminer les zones plus humides. Ce type de documentation permet aussi par exemple de localiser les dysfonctionnements des éléments architecturaux chargés d'éloigner l'eau de la façade tels que gouttières, larmiers, joints, gargouilles (**fig. 4, gauche**).

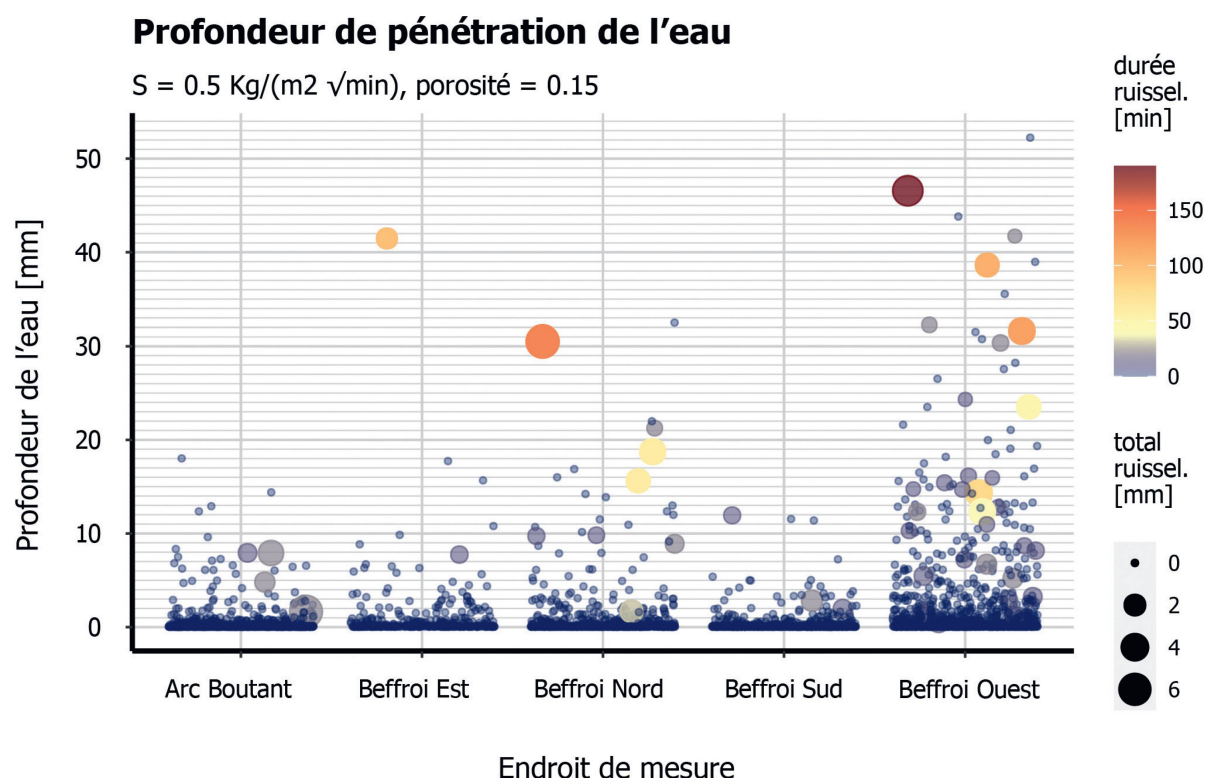
6 Profondeur de pénétration de l'eau pour l'arc-boutant et les quatre orientations cardinales au beffroi. La superficie des points est une indication de la quantité totale d'eau ruisselante pour chaque événement pluvieux. Le gradient de couleur indique la durée du ruissellement. Les données ont été enregistrées sur une période de trois ans entre 2016 et 2019.

Chaque type de pierre a une certaine capacité à absorber l'eau par capillarité. La vitesse relative de cette capacité d'absorption par rapport à la pluie battante détermine si l'on a absorption complète ou ruissellement<sup>21</sup>. Partant de là, Praticò a déterminé la profondeur de pénétration d'eau à la cathédrale (**fig. 6**)<sup>22</sup>.

Ses mesures montrent que, sur une période de plus de trois ans, très peu d'événements de pluie sont capables de provoquer une pénétration d'eau supérieure à 4 cm (profondeur typique de formation des plaques). Cela confirme l'hypothèse selon laquelle un nombre limité de situations pluvieuses critiques pourraient être à l'origine de la majeure partie de la dégradation par formation de plaques.

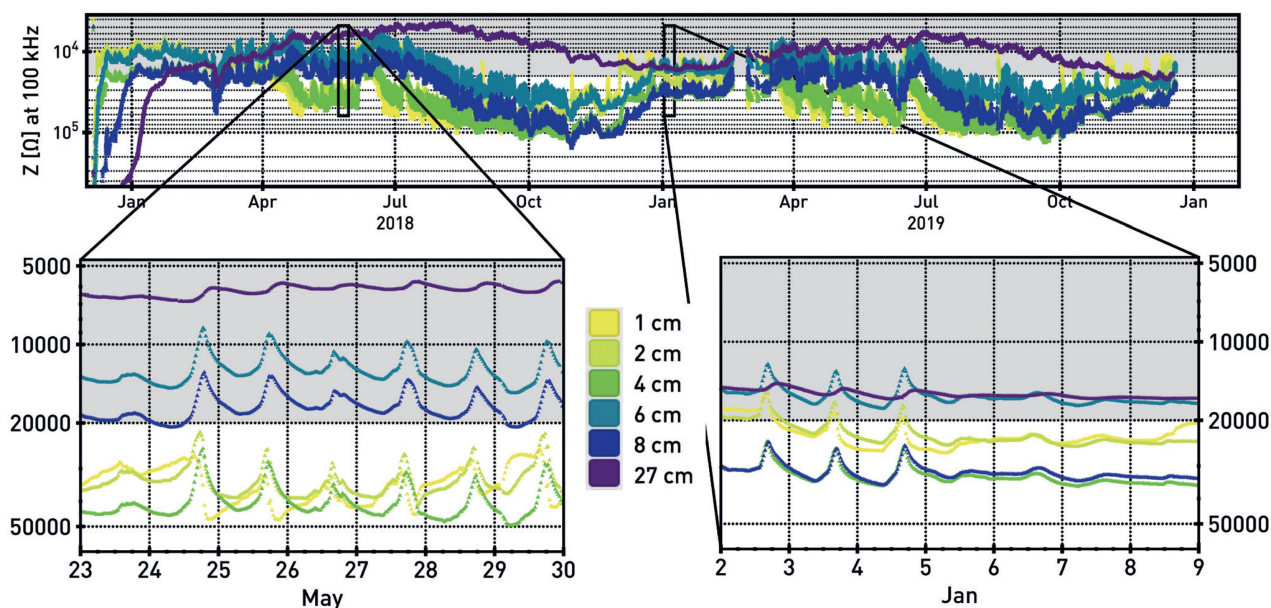
## Impédance : transept sud

8 Mesure d'impédance au niveau du transept sud, avec détail du gradient de signal sur toute la profondeur au printemps-été (en bas à gauche) et en hiver (en bas à droite).

La mesure de la présence d'eau dans la profondeur est essentielle pour comprendre les mouvements d'eau dans la pierre et leur relation avec les sollicitations environnementales de la façade. Des études antérieures ont utilisé des mesures d'humidité relative comme indication de la teneur en eau dans la porosité de la pierre<sup>23</sup>. Les mesures présentées ci-dessous sont plus novatrices, car elles donnent le gradient d'eau liquide dans la profondeur de la pierre grâce à des mesures d'impédance (**fig. 8**)<sup>24</sup>.

Un exemple de relevés à la **figure 8**, montre les mesures obtenues entre 2016 et 2020 sur la croisée du transept sud. L'impédance (en haut à gauche) fournit une mesure des quantités d'eau (une impédance plus faible signifie des quantités d'eau liquide plus élevées). La zone grise indique qu'au moins 50 % de la porosité de la pierre est remplie d'eau liquide.

L'une des informations les plus importantes est la présence constante d'eau liquide dans les blocs de pierre tout au long de l'année. Il s'agit là d'une observation inédite et qui confirme la pertinence de l'étude de l'accumulation d'eau pour la compréhension des processus de dégradation. Des quantités d'eau de cette importance auraient en effet des conséquences majeures à la fois sur le transport des sels et sur le risque de dégâts liés au gel<sup>25</sup>.

Ces résultats montrent également une accumulation prononcée d'eau liquide à environ 6 cm de profondeur, en particulier pendant les mois d'hiver. Cette profondeur est compatible avec la formation des plaques, et suggère qu'un mouillage prolongé (et sa conséquence, l'affaiblissement du

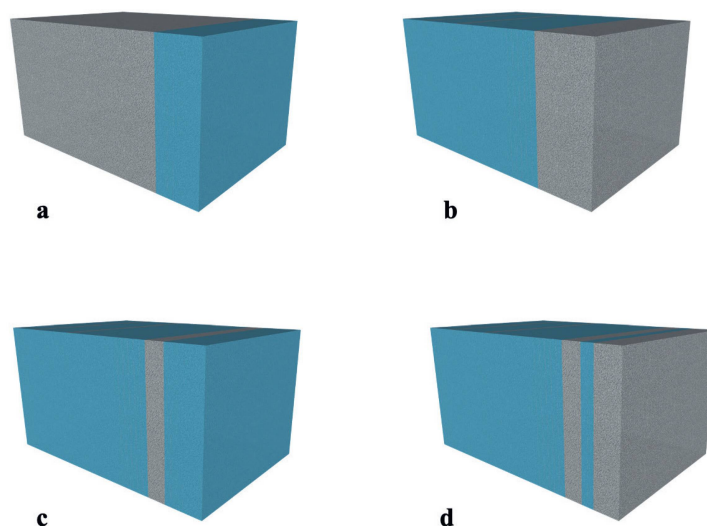
9 Schéma des différents types de distribution de l'eau dans un bloc de pierre en façade. a : une pierre initialement sèche absorbe l'eau lors des événements de pluie. b : après des périodes de pluie répétées, en combinaison avec des gradients de température, l'eau est entraînée dans la profondeur de la pierre. c : les pluies suivantes saturant la façade. d : après un séchage partiel de la surface, l'eau s'accumule à une profondeur caractéristique<sup>28</sup>.

La **figure 9** présente un résumé des profils de distribution de l'eau détectés, ainsi qu'un mécanisme possible d'accumulation d'eau.
