Zeitschrift: Monuments vaudois. Hors-série
Band: 2 (2021)

Anhang: Annexe : planche C1-C8

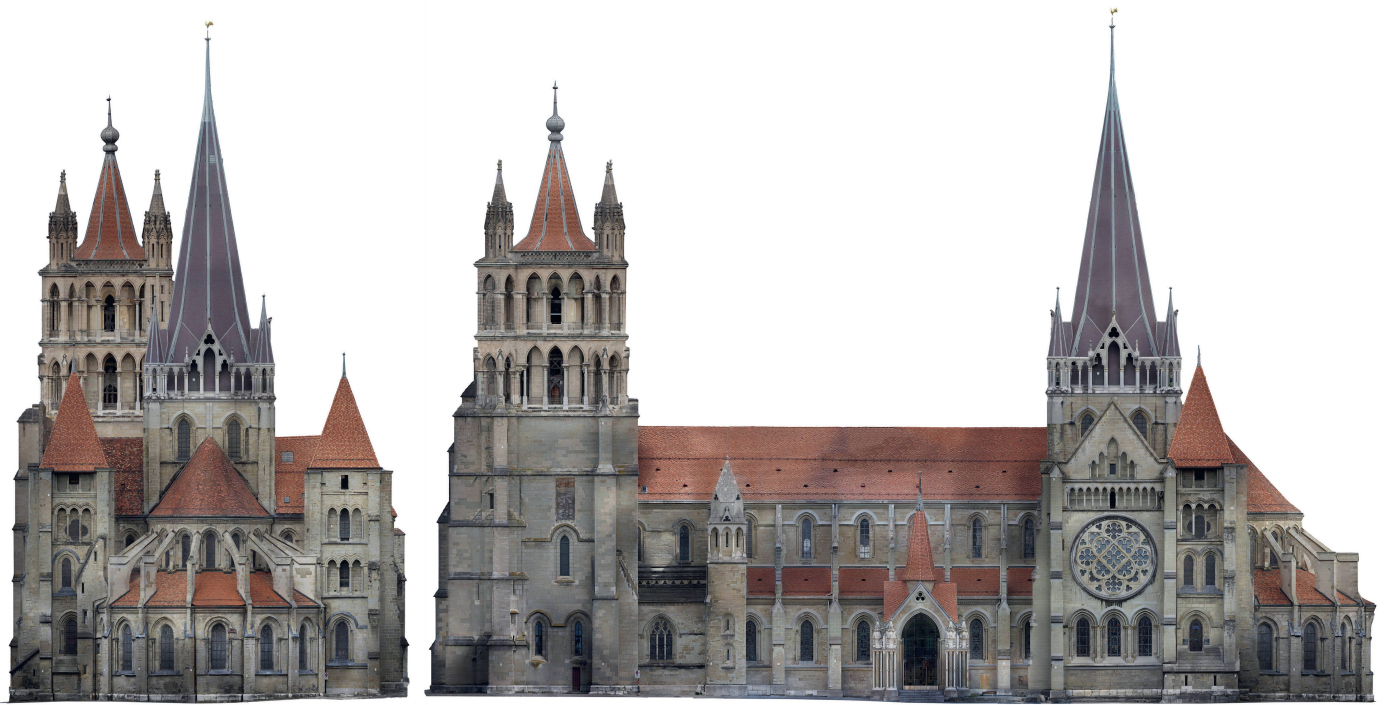
C1 *Orthophotos des façades est et sud.*

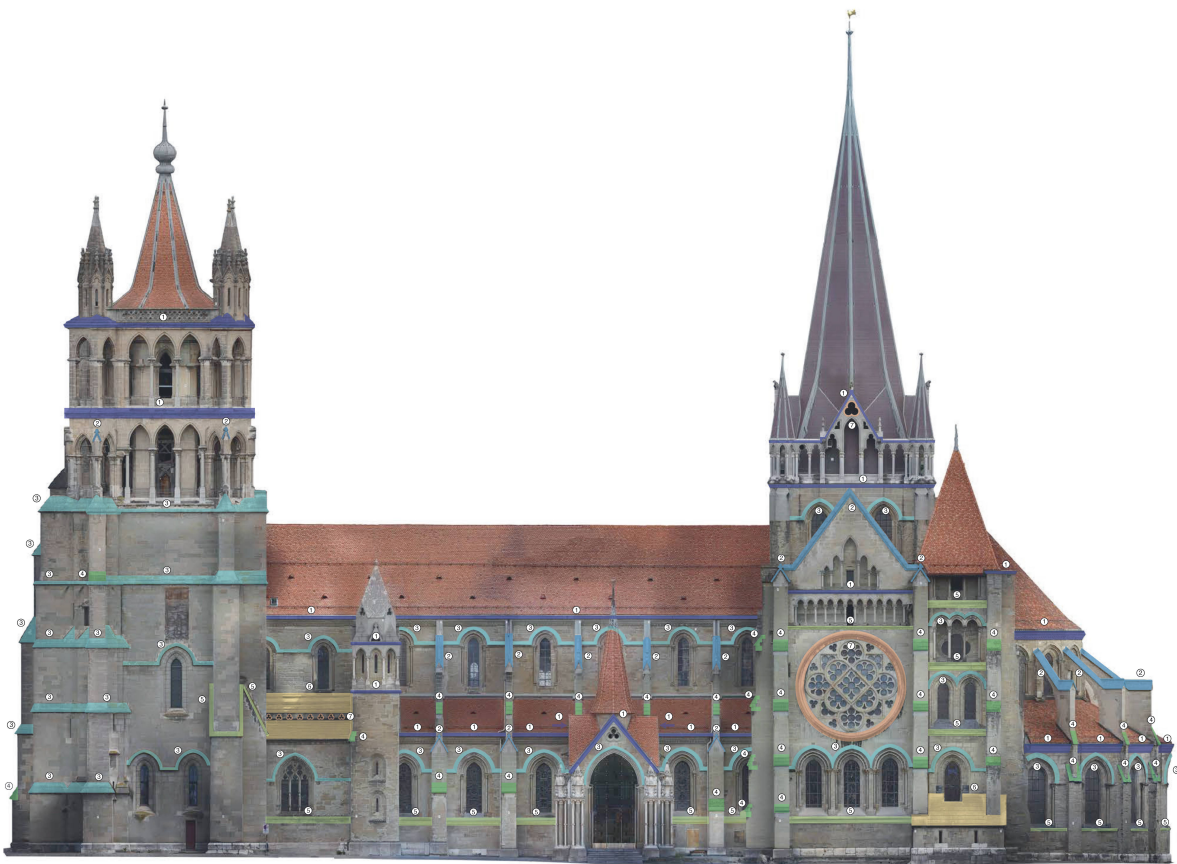
01

- corniches
- chapérons
- larmiers chanfreinés
- retraites talutées
- appuis talutés
- glacis à larmier
- larmiers tournants

C4 *Élévation sud avec inventaire des renvois d'eau (Amstler Dom arch. sur base Archéotech, 2020).*
