Artikel: Stuckmarmorarbeiten
Autor: Knobel, Josef
DOI: <https://doi.org/10.5169/seals-1033797>

Stuckmarmorarbeiten

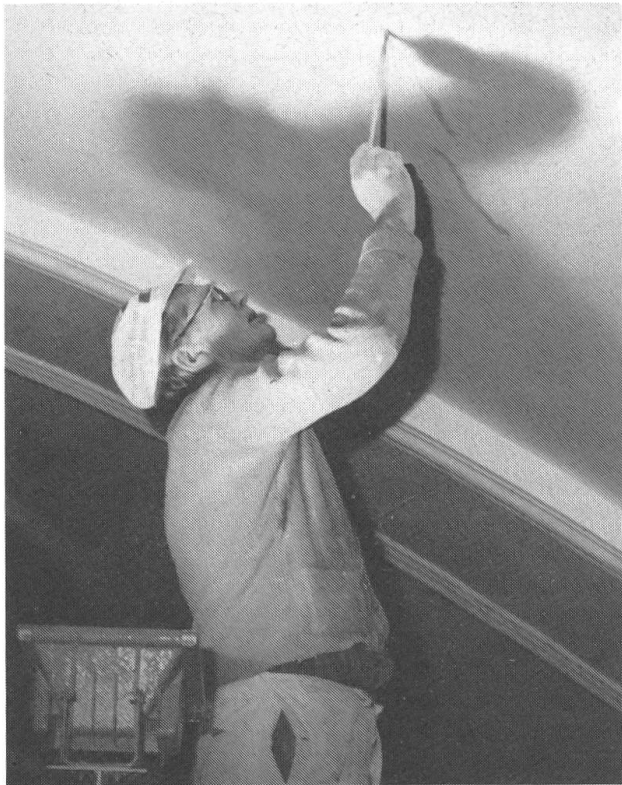
Maler Xaver Nöpflin beim Fassen des Gewölbes

Nun wurde die Bildoberfläche durch Besprühen mit Kalksinterwasser gefestigt und Hohlräume durch Hinterspritzen mit feinem Kalkmörtel aufgefüllt. Zum Ausflicken der Risse und Löcher musste zuerst der Originalmörtel untersucht werden. Wir konnten einen Kalkgrundmörtel (Arriccio) mit einer Sandkörnung

von 0—4 mm mit Zuschlag von Kalberhaaren feststellen und einen daraufliegenden, wesentlich feineren Kalkfreskenmörtel (Intonaco) von 0—1 mm Korngrösse. Unsere Flickmörtel wurden in der selben Korngrösse und mit den gleichen Zuschlagstoffen zubereitet. Die Oberfläche unserer Flicke musste genau der Umgebung angepasst werden, um störende Schlagschatten bei Streiflicht zu vermeiden. Die Fehlstellen wurden mit kalk- und lichtechten Pigmenten, in Gummiarabicum gebunden, retouchiert. Gummiarabicum verwendete man, weil es sich ohne grosse Schwierigkeiten später wieder entfernen lässt und wenig pilz anfällig ist. Beim Retouchieren wurde besonders darauf geachtet, nur die Fehlstellen einzutönen, um die Handschrift des bis heute noch unbekanntes Meisters nicht zu verfälschen (keines der Deckenbilder ist signiert). Während und nach der Restaurierung wurden von den Malereien Schwarzweiss- und Farbdiaaufnahmen gemacht. Nur dank der wertvollen Mithilfe meiner Mitarbeiterinnen und Mitarbeiter — sie erforderte viel Geduld und Einfühlungsvermögen — erstrahlen die Deckengemälde heute wieder in ihrer ursprünglichen Frische. Die künstlerische Zuordnung zu machen, liegt nun bei den Kunstwissenschaftlern.

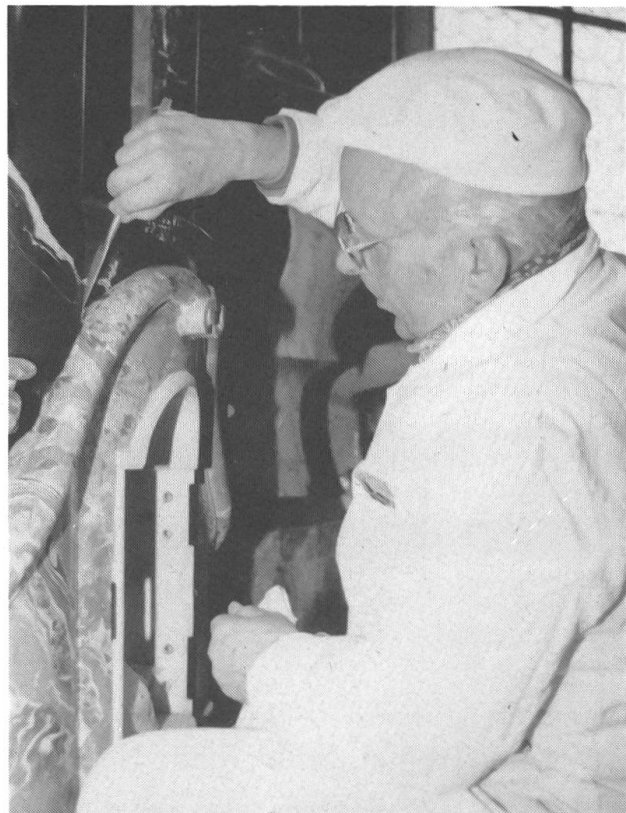
Stukkateur Karl Tobler beim Spachteln an der Aussetzungs-nische

Auf die Unterkonstruktion des Werkstückes wird der Grundputz aufgetragen. Auf den Grundputz wird nun die farblich eingemischte und in der gewünschten Musterung vorbereitete Marmormasse zirka 7 mm dick aufgetragen. Sobald die Masse leicht erhärtet ist, folgt das sogenannte Schneiden: die Unebenheiten werden geschnitten, runde und hohle Formen zurecht gehobelt, Profile geschnitten, schwungvolle Schnecken und dergleichen in eine richtige Form modelliert. Nach dem Schneiden wird das erste Mal gespachtelt. Am andern Tag beginnt das Schleifen. Geschliffen und gespachtelt wird soviele Male, bis alle Poren geschlossen sind und sich eine einwandfreie Fläche zeigt. Hernach kann mit den Glanzschliffen begonnen werden. Diese

werden mit Natursteinen ausgeführt, die zunehmend ein feineres Korn besitzen, bis zum letzten Stein, dem sogenannten Blutstein. Das ist ein Halbedelstein (Hämatit). Die so entstandene Glanzschicht auf der Oberfläche vergeht nicht mehr, sofern alles richtig ausgeführt wurde. Jetzt kann der Stuckmarmor poliert werden. All diese Arbeiten erfordern sehr viel Erfahrung; denn ist die Marmormasse einmal aufgetragen, so kann weder der Farbton noch an der Musterung etwas geändert werden.
