**Artikel:** Denkmalpflege im Kanton Nidwalden 2002  
**Autor:** Meyer, André  
**DOI:** <https://doi.org/10.5169/seals-1033855>

# Denkmalpflege im Kanton Nidwalden 2002

Von André Meyer

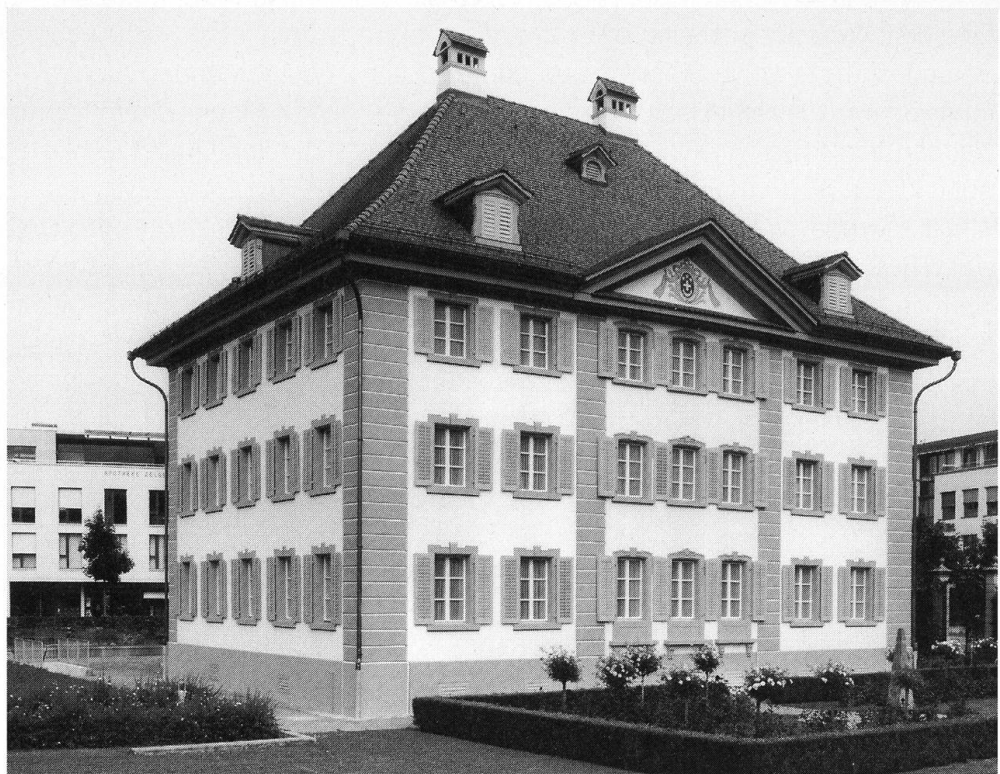
Stans. Breitenhaus,  
Aussenrestaurierung

Anlass für die vorgenommene Aussenrestaurierung gab das schadhafte Dach, dessen Ziegel-

bedachung vollständig ersetzt werden musste. Das hierfür benötigte Gerüst bot die Gelegenheit im gleichen Zuge auch die Fassadenrisse zu schliessen und die Wandflächen neu zu streichen. Ebenfalls einen neuen Anstrich erhielten die Jalousien, während die Quadermalerei an den Gebäudeecken und am Mittelrisalit auf der Grundlage der vorhandenen Bemalung einen neuen Deckanstrich erhielten.

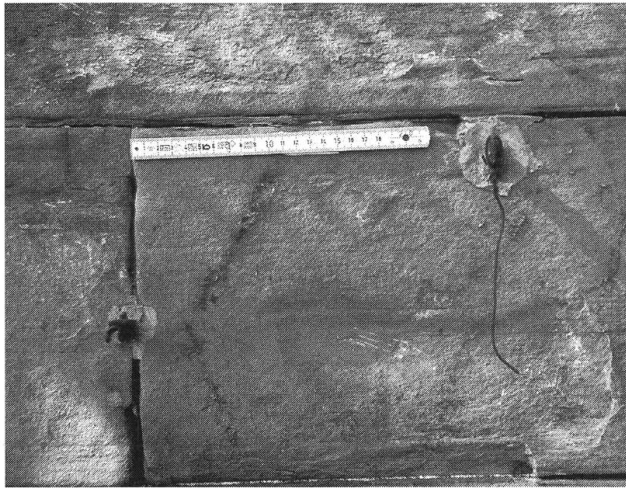
Stans, Winkelrieddenkmal. Schadensbefund: Offene Fugen verursacht durch Efeubewuchs.

eine Auslagerung der Bindemittel an die Oberfläche des Gesteins bewirkten, entstanden am Stein Schalen, die in der Folge aufbrachen und abplatzten. Die Ursache für die vielen beobachteten offenen Steinfugen liegt im starken Bewuchs mit Efeu. Der kalkhaltige "nährstoffreiche" Mörtel bot dem Efeu geradezu ideale Bedingungen um sich mit seinem Wurzelwerk, das einen Durchmesser bis zu 8 cm aufwies, in den Fugen festzusetzen und auszubreiten. Die vor allem im oberen Bereich des Spitzbogens feststellbare Auflösung der Kornverbindungen an der Steinoberfläche (Absanden des Steins) geht vorwiegend auf das Konto Luftverschmutzung (saurer Regen) zurück. Nicht Umwelteinflüssen anzurechnen sind die vielen Rissbildungen, welche einzelne Sandsteinquader aufwiesen. In der Regel reisst der Sandstein in den natürlichen Schichtlagern. Die Ursachen hierfür sind vielfältig und sowohl im Material, wie auch in klimatischen oder statischen Lasten zu suchen. Wo der Stein Risse aufweist dringt in der Folge Wasser ein, das durch Frosteinwirkungen zu Folgeschäden führt. Auf den Sandsteinabdeckungen des Treppengiebels konnten Algen, Flechten und Bakterien festgestellt werden, welche die Steinoberfläche überziehen und vom Stein ihre Nahrung beziehen. Dabei griffen ihre Stoffwechselprodukte den Naturstein an und führten zu Schäden.

auf das Auswechseln sämtlicher schadhafter Steinpartien, sondern primär auf die Verhinderung weiterer Schäden und die Verzögerung einer weiteren Verwitterung der vorhandenen Steinquader. Wichtigste Massnahme in diesem Zusammenhang ist das Abschirmen des Bauwerks vor eindringendem und Salze transportierendem Wasser. Hierzu sind die einzelnen Risse im Stein mit Injektionen oder im Bohrverfahren zu schliessen, offene und platzende Schalen zu lösen und die Ränder anzuböschen; Fehlstellen, die das Eindringen von Wasser ermöglichen mit einem Sumpfkalkmörtel leicht aufzumodellieren und offene Fugen zu schliessen. Mehrfach in den

Lagern gerissene Werkstücke ganz oder teilweise (Plattierungen) zu ersetzen, sandsteinerne Giebelabdeckungen mit Bleifolien zu schützen sowie den Stein zur Entfernung der Oberflächensalze und des Bewuchses mit warmem Wasser und Bürste zu reinigen. Von besonderer Tragweite für die ästhetische Wirkung des Denkmals erweist sich der starke Bewuchs mit Efeu. Sein Einfluss auf das Bauwerk ist bekannt: zwar sorgt er zum einen für ein ausgeglichenes Klima an der Steinoberfläche und verhindert damit thermische Schäden am Stein, umgekehrt aber zerstört sein Wurzelwerk den Stein (Absprengungen) und die Mörtelfugen, ermöglicht das Eindringen von Wasser und behält ganz allgemein die Feuchtigkeit zurück, die mit der Umweltbelastung für den Stein zum erhöhten Risikofaktor wird. Nachdem das Efeu heute bereits auch Teil eines romantischen Denkmalverständnisses ist und die Wirkung des Denkmals ganz wesentlich beeinflusst, war an ein vollständiges Entfernen des Bewuchses nicht zu denken. Solange der Zustand der Frontquader hinter dem Efeu keinen Einfluss auf die Stabilität des Bauwerks hat, können Steinschäden und Bewuchs ohne grössere Nachteile belassen werden. Dies bedingt allerdings regelmässige Kontrollen über den baulichen Zustand und das fortschreitende Ausmass der Verwitterung. Einzig im Bereich des Treppengiebels wurde das Efeu bis auf Höhe des Spitzbogens zurückgeschnitten. Als flankierende Massnahme zur Substanzerhaltung wurden sämtliche exponierten Teile im Bereich des Treppengiebels mit Kieselsäureester gefestigt. Zum Schutz des Mauerwerks vor Schmierereien ist der Sockelbereich mit einem reversiblen Sprayschutz auf der Basis von Paraffin beschichtet worden. Zum Schutz des Bauwerks und zur Vermeidung weiterer Schäden wird es notwendig sein auch das Efeu regelmässig zurückzuschneiden.

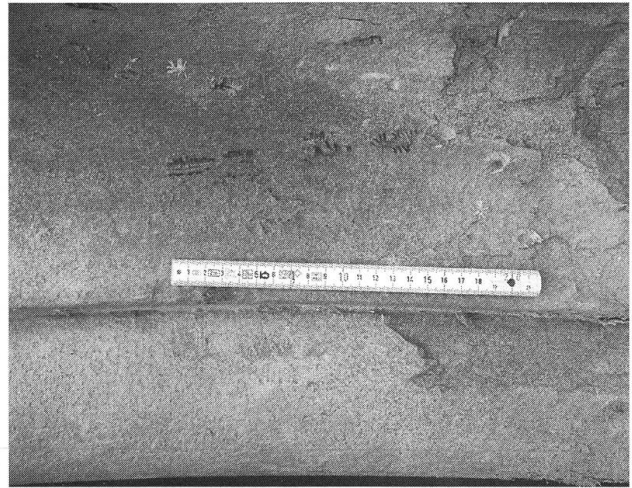
Stans, Winkelrieddenkmal. Schadensbefund: Abranden des Sandsteins verursacht durch Umwelteinflüssen.

*Schadensbild:* Nicht die in weissem Carrara-Marmor geschaffene Winkelriedfigur, sondern der sandsteinerne neugotische Nischenbau von Ferdinand Stadler waren Anlass für eine umfassende Restaurierung des Denkmals. Durch Jürg Arnet von der Arnet Engineering AG in Zürich wurde anhand einer vorgängig der Restaurierung vorgenommenen bauhistorischen und restauratorischen Voruntersuchung das Schadensbild am verwitterten Sandstein aufgenommen und analysiert. Die vorhandenen Schäden am Sandstein sind auf sehr unterschiedliche Ursachen zurückzuführen. Wo ändernde Feuchtigkeitsverhältnisse

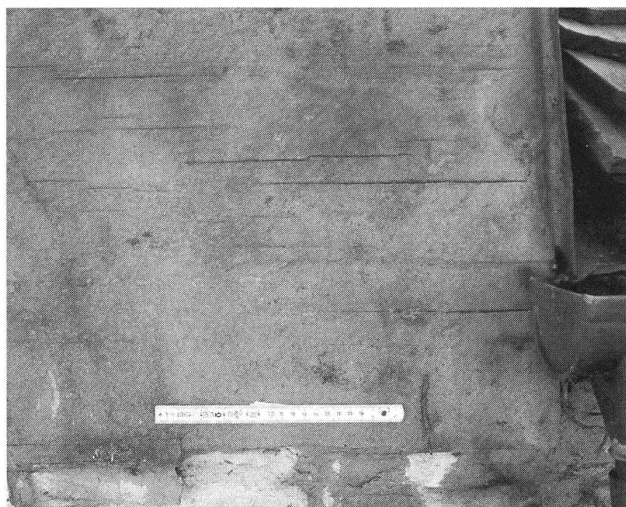
Stans, Winkelrieddenkmal. Schadensbefund: Rissbildungen am Sandstein.

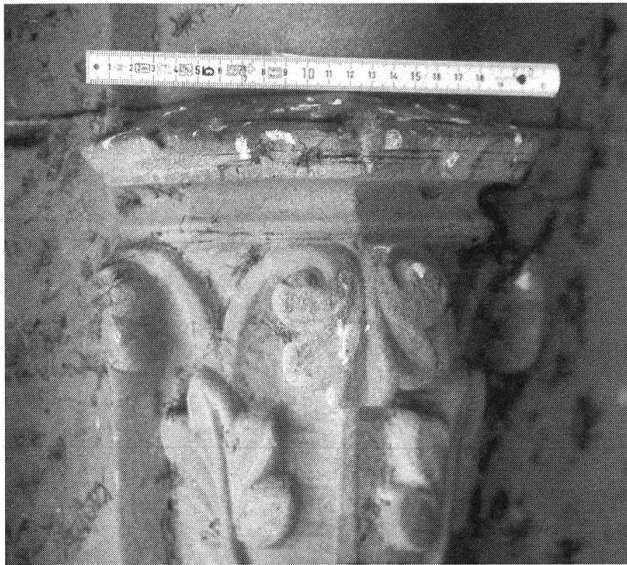
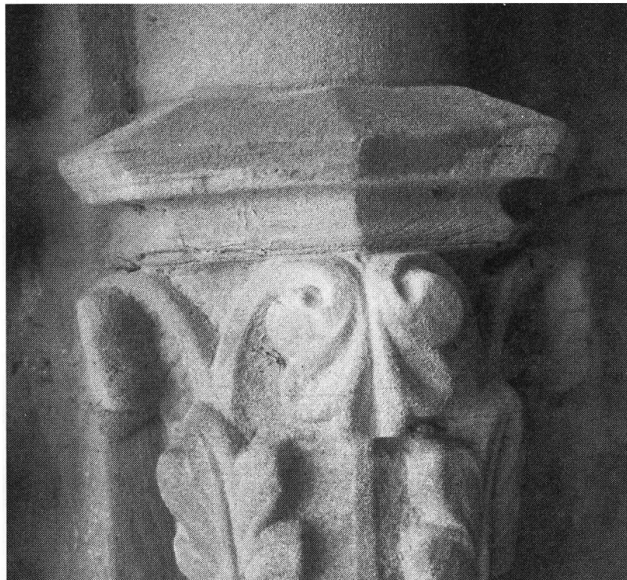
Stans, Winkelrieddenkmal. Restaurierungsmassnahmen:

Aufmodellierungen an bauplastischen Werkstücken (oben: vorher, unten: nachher)

Als Aufmodelliermörtel wurde der "Ferro-Mörtel" der Firma Arnet Co. AG, Luzern bestehend aus acht Teilen Sand und Quarze, zwei Teilen Kalk,  $\frac{1}{2}$  Teil Trass und  $\frac{1}{2}$  Teil Spezialzement verwendet. Die Festigung auf Kieselsäureesterbasis wurde mit "Keim-Silex OH" der Firma Keimfarben AG, Diepoldsau vorgenommen, der Antigraffiti-Schutz mit dem Produkt "Atos-91" der Firma Baur Pedretti AG, Flüelen.
