**Zeitschrift:** Nidwaldner Kalender  
**Herausgeber:** Nidwaldner Kalender  
**Band:** 147 (2006)

**Artikel:** Wenn Wasser nicht mehr aufzuhalten ist  
**Autor:** Christen, Beat  
**DOI:** <https://doi.org/10.5169/seals-1033744>

Das verheerende Unwetter vom 22. August 2005

## Wenn Wasser nicht mehr aufzuhalten ist

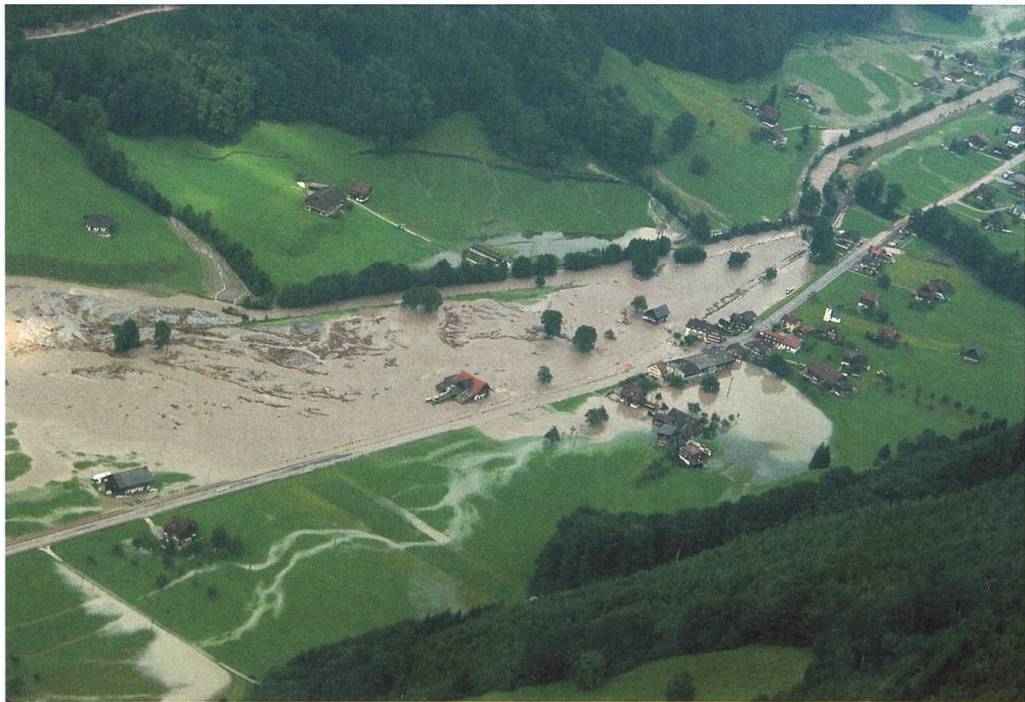
Am Alpennordhang fielen zwischen dem 19. und 23. August verbreitet bis zu 200 Millimeter Niederschlag pro Quadratmeter. Die Folgen waren verheerende Überschwemmungen wie hier im Gebiet Dörfli bei Wolfenschiessen.

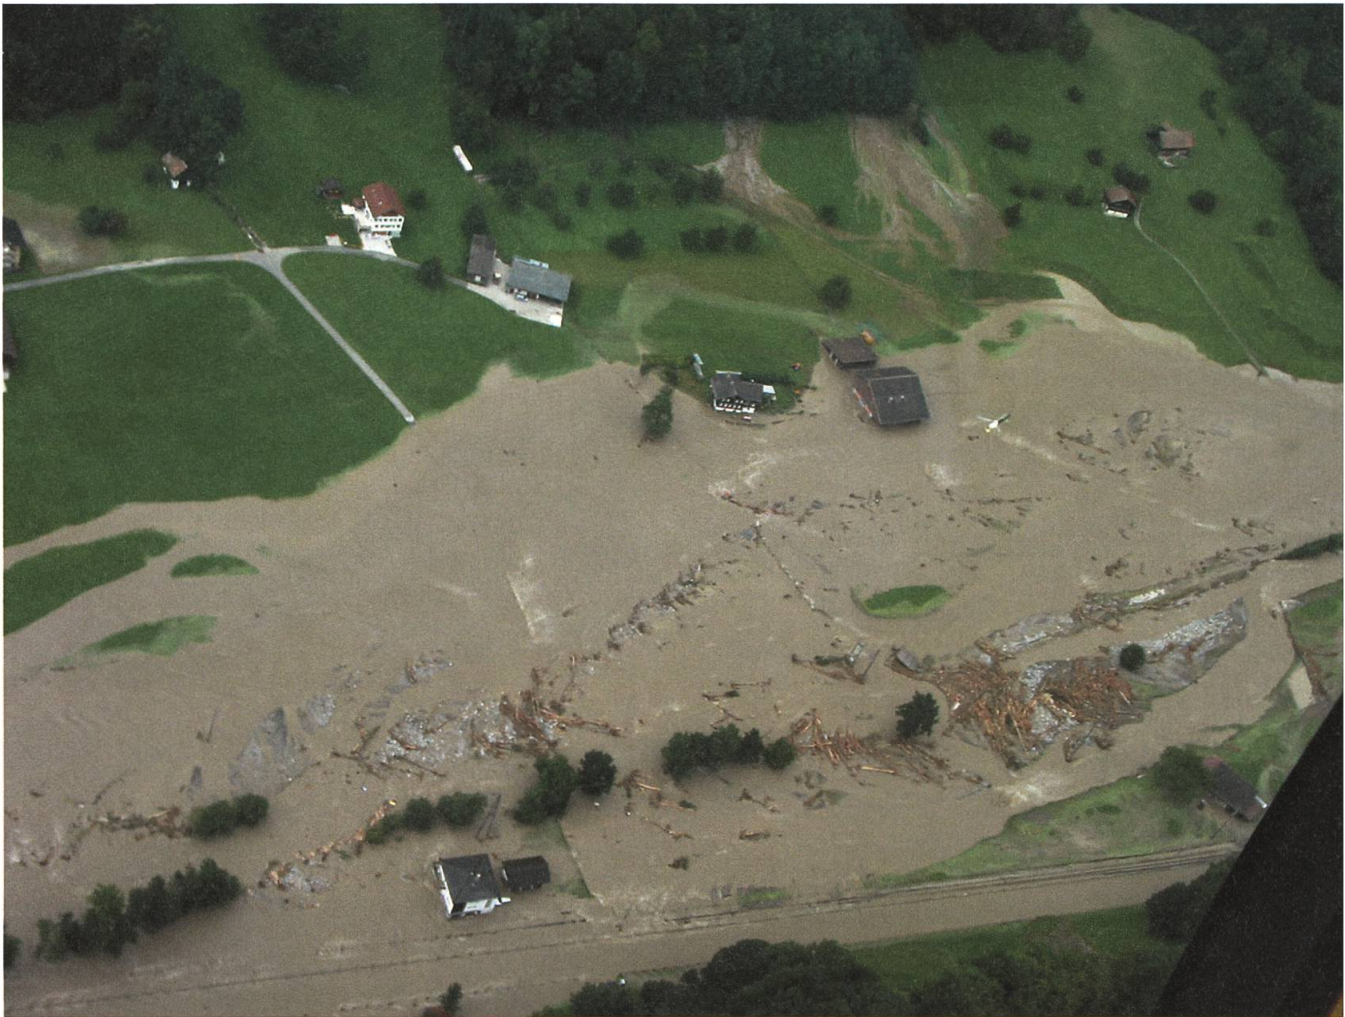
Die Folgen des Genua-Tiefs. Das Aawasser suchte sich praktisch auf der ganzen Länge vom Surenenpass bis zur Einmündung in den Vierwaldstättersee in Buochs wie hier im Gebiet Münchmatt in Wolfenschiessen neue Wege.

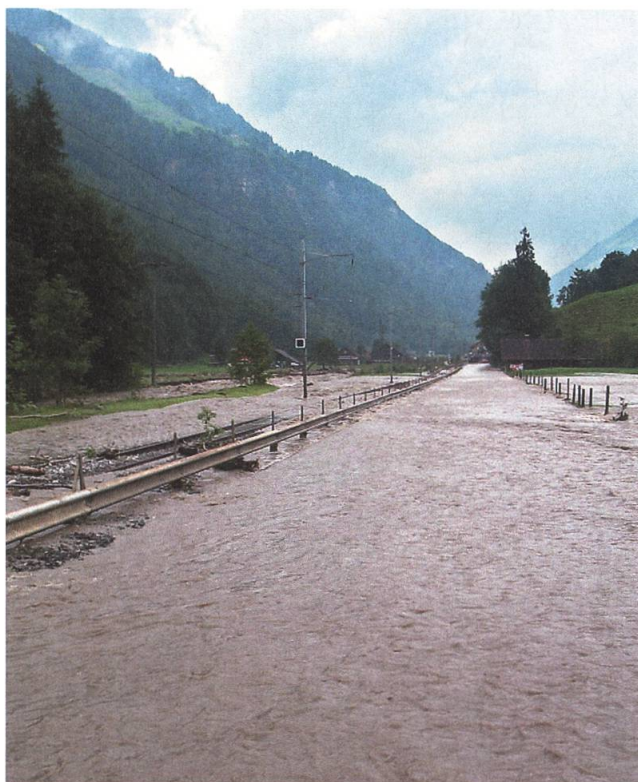
Die Kantonsstrasse vor Grafenort. Das neue Bachbett des Aawassers.

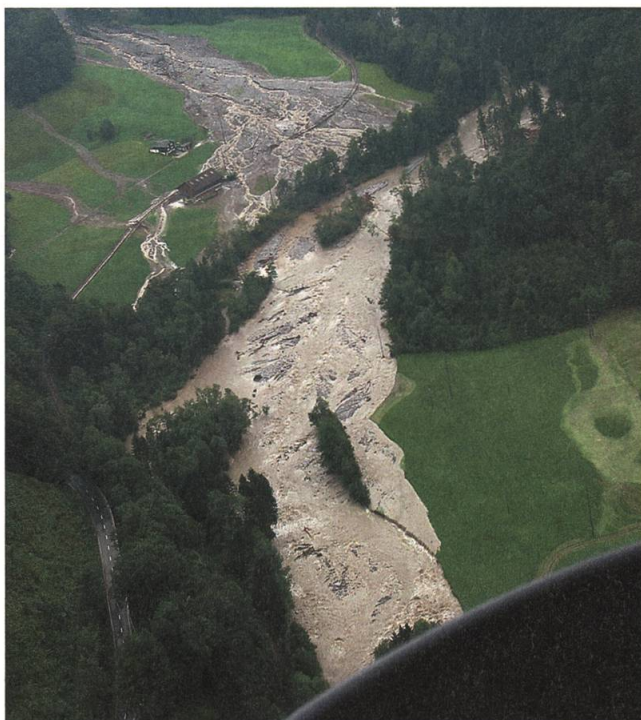
Das Geschiebe aus dem Fangtobel verwüstete mehr als die Hälfte der Liegenschaft Reinerts. Das Aawasser breitete sich in Richtung Mettlen aus.

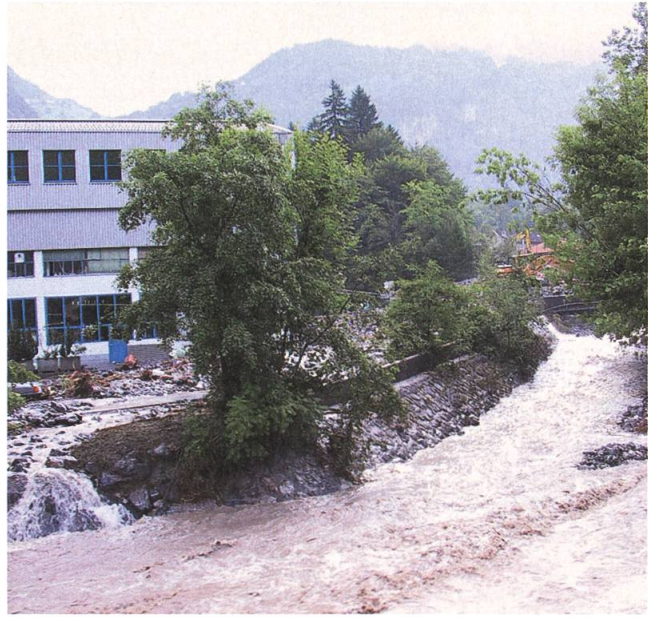
Der Buoholzbach führte ebenfalls sehr viel Geschiebe mit sich. Vermeintlich in Sicherheit gebrachte Fahrzeuge wurden wie Spielzeuge umgeworfen oder mit Schutt und Geröll zugedeckt. Während der Akutphase konnten die Einsatzkräfte hier nur mit viel Glück einen Dambruch verhindern.

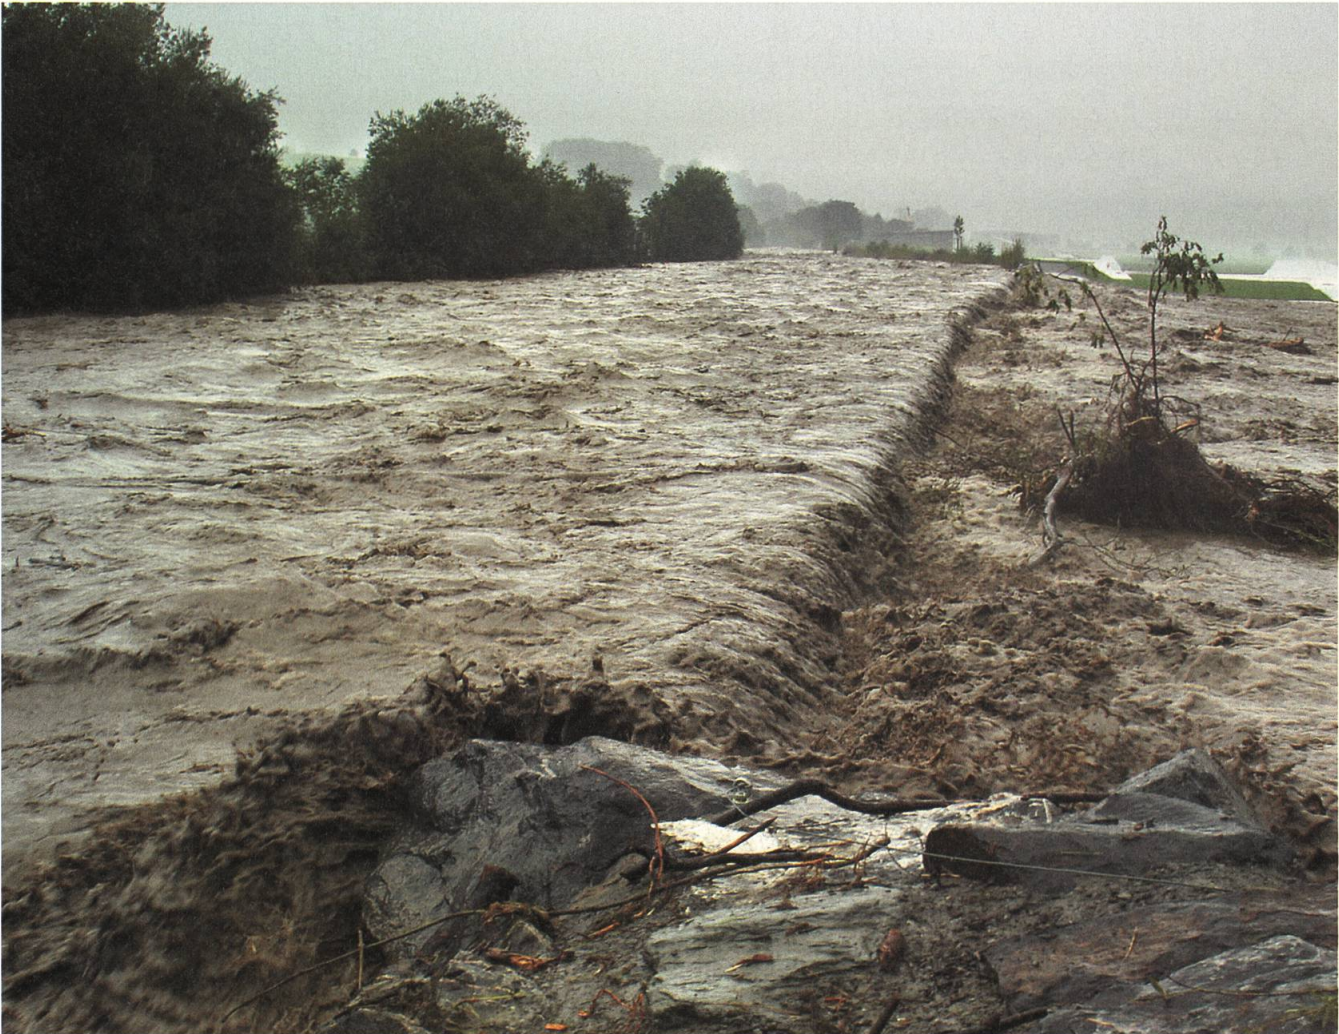
Die Hochwasserentlastungen zwischen Ennerberg und Buochs erfüllten ihren Dienst, wie es die Berechnungen vorsahen. Bei 200 Kubikmeter pro Sekunde kippten die Betonplatten weg und führten so zur erhofften Entlastung.

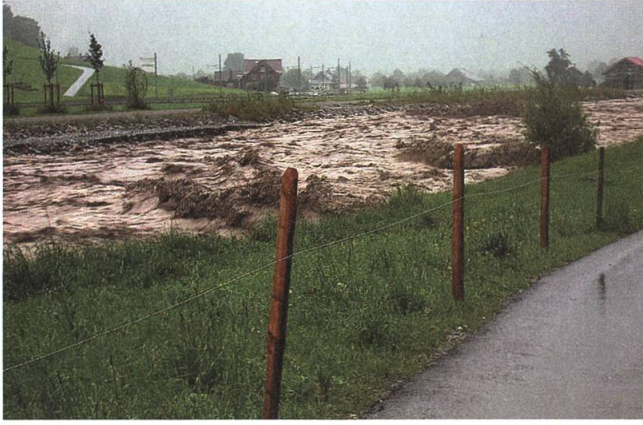
Die im Rahmen des Hochwasserschutzes realisierten Massnahmen von der Bürerbrücke bis nach Buochs haben sich bei diesem Jahrhundert-Hochwasser bewährt.

welche die Fluten zurückhielt. Die Überflutung von Büren konnte in letzter Sekunde mit der notfallmässigen Erhöhung des bestehenden Querdammes verhindert werden. Kein Sicherheitsrisiko bestand mehr von der Bürerbrücke an bis zum See. Hier haben die bereits im Rahmen des Hochwasserschutzes realisierten Massnahmen wie Erhöhung der bisherigen Abflusskapazitäten von 120 bis 140 Kubikmetern pro Sekunde auf teilweise 150 bis 300 Kubikmetern pro Sekunde ihre Wirkung nicht verfehlt. Im Rahmen des Hochwasserschutzprojektes wurden zwischen Ennerberg und Buochs verschiedene Hochwasserentlastungen eingebaut. Diese sprangen wie geplant ab 200 Kubikmetern pro Sekunde ein. Heute weiss man, dass es ohne diese Entlastungsmassnahmen in Buochs zu Dammbrüchen gekommen wäre. Als einziger Wermutstropfen bleibt die Tatsache zurück, dass Aufgrund von demokratischen Prozessen der Hinterdamm am Scheidgraben zwischen Buochs und Ennetbürgen noch nicht realisiert werden konnte. Das Fehlen dieses Dammes verursachte im Dorf Ennetbürgen wie in der Gefahrenkarte des Kantons Nidwalden vorausgesagt weiträumige Schäden. Wegen dieses Überflutens waren in Ennetbürgen zahlreiche Personen vorübergehend in ihren Häusern blockiert.

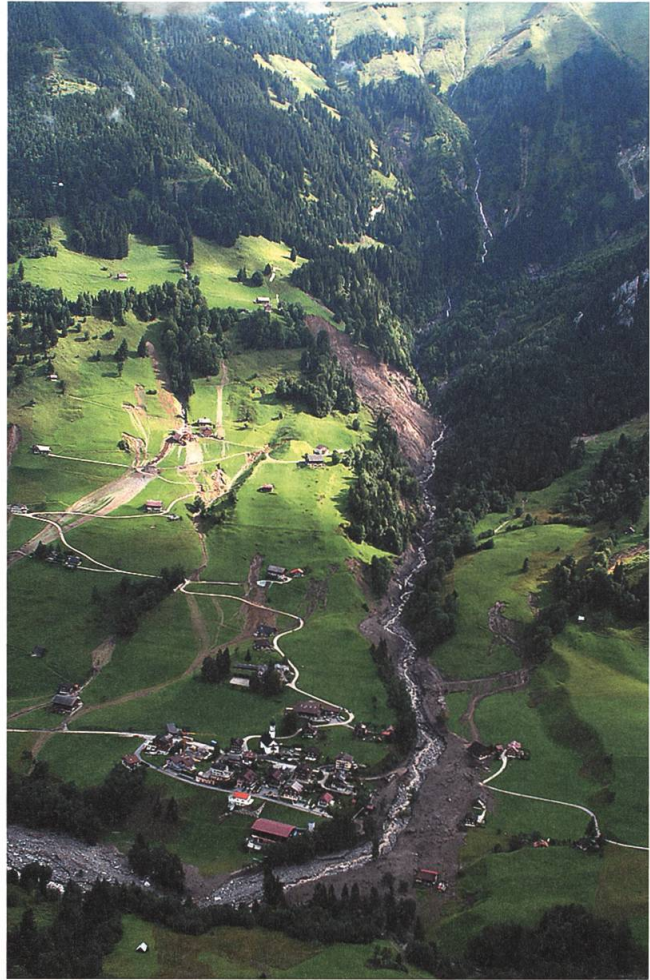
Oberrickenbach nach dem verheerenden Unwetter. Die Luftaufnahme zeigt das Ausmass der Zerstörung, welches der Erdbeben anrichtete.

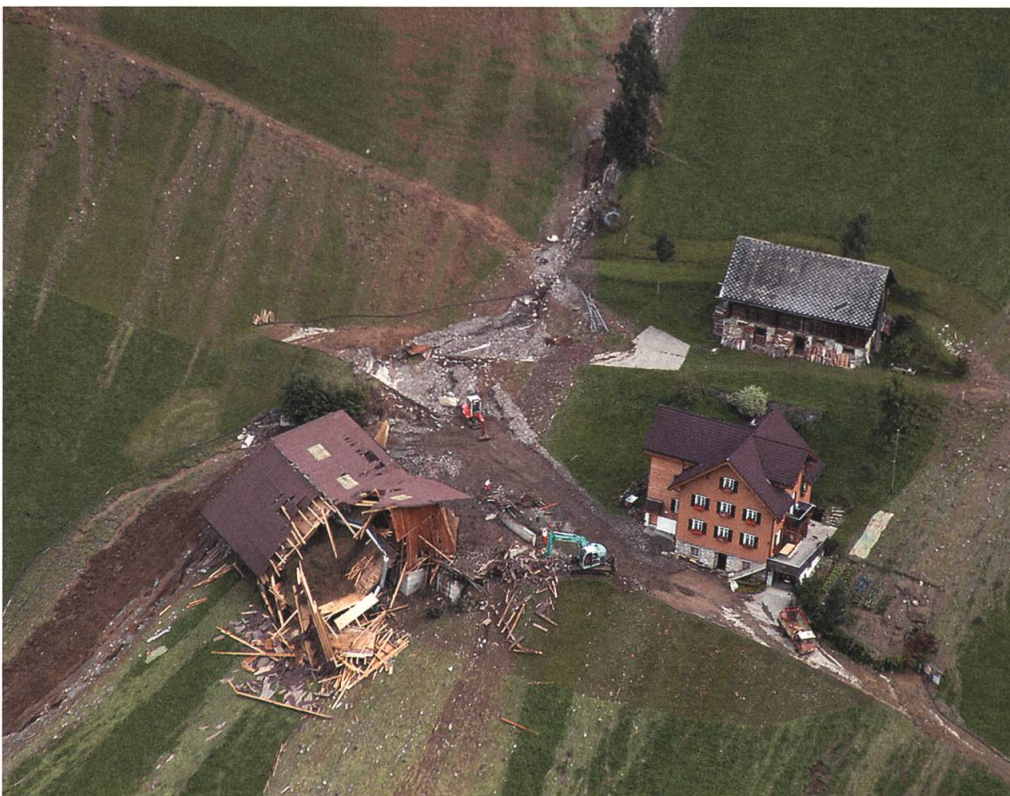
Der von einem Erdbeben total zerstörte Stall auf der Liegenschaft Schiltli in Oberrickenbach.

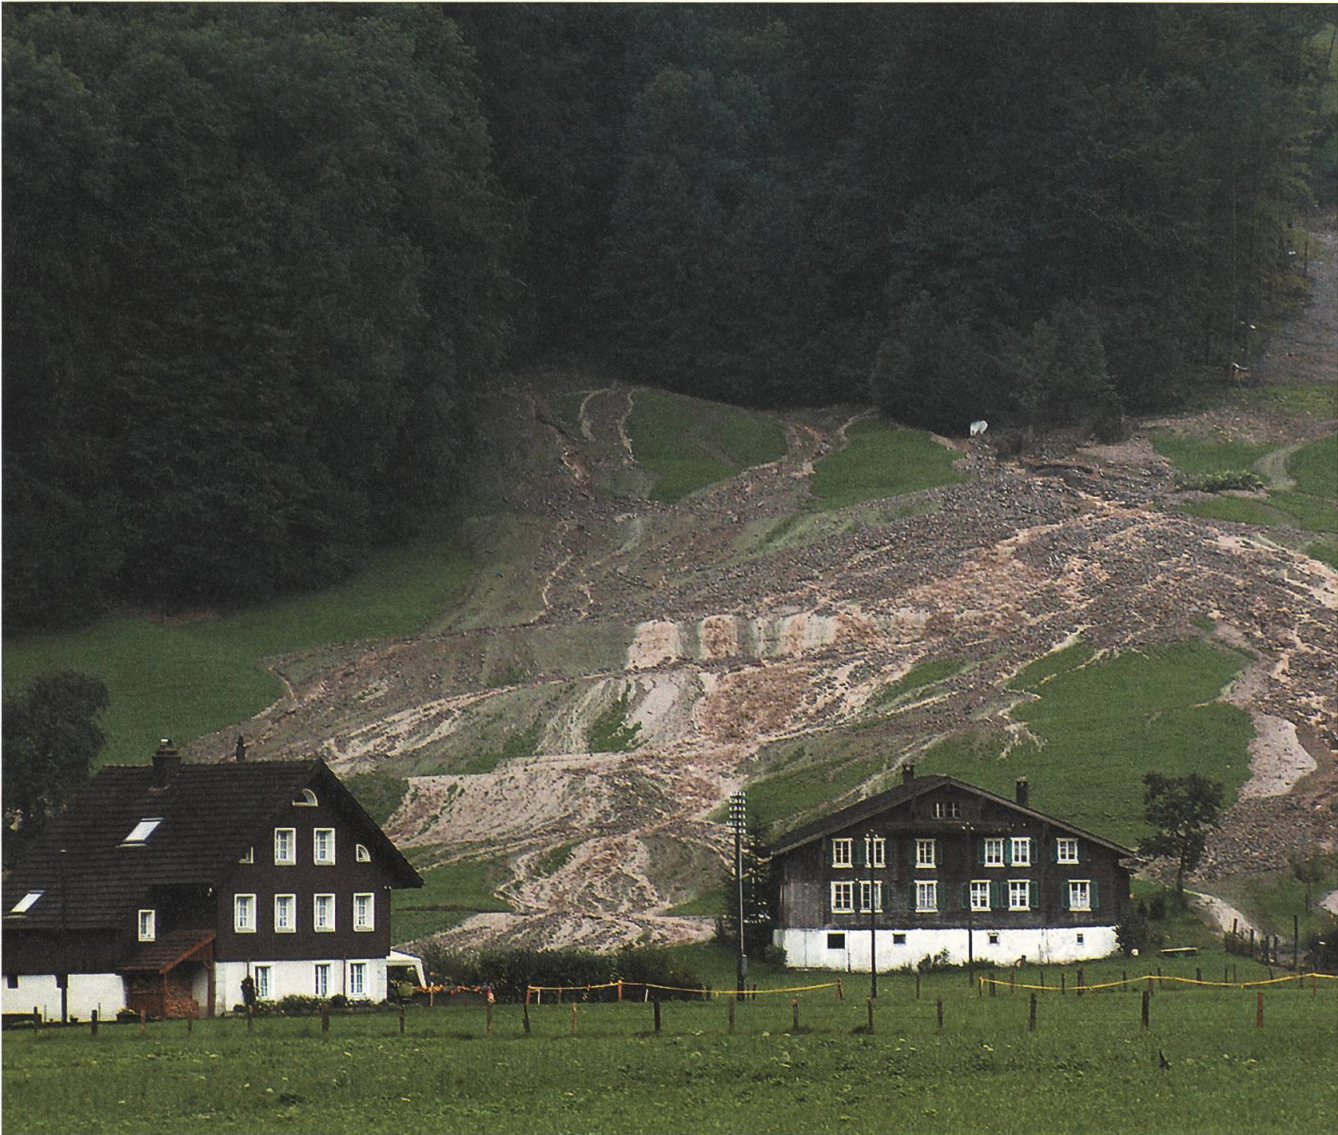
Rund 4000 Kubikmeter Geschiebe floss über die Liegenschaft Ennetacher ab. Der Geschiebesammler Humligen wurde erst wenige Wochen vor dem Ereignis fertig erstellt.

Als einen weiteren Knackpunkt für die Einsatzkräfte von Wolfenschiessen erwies sich der Humligenbach. Eine einzige Einsprache hätte genügt und der Ende Juli fertiggestellte Geschiebesammler oberhalb des Wohngebietes hätte seine primäre Aufgabe, das darunterliegende Wohngebiet zu schützen, nicht erfüllen können. So erlebte dieses grosse Bauwerk am 22. August seine erste grosse Bewährungsprobe. 11'700 Kubikmeter Geschiebe füllten den Sammler, während rund 4'000 Kubikmeter wie geplant über die Überlastsicherung in den vom Dorf abgewandten Wald und über die Liegenschaft Ennetacher abflossen. Der ursprünglich an diesem Ort erstellte Sammler wies ein Volumen von lediglich 3000 Kubikmeter

auf. Der Sammler wurde auf Grund des Gefahrenpotentials von bereits vorher festgestellten Rutschungen erweitert. Als sinnvoll hat sich zudem die Überlaufsicherung erwiesen. Die Staumauer beim Ausgleichsbecken Chäppelistutz verhinderte die drohende Gefahr von Süden vom Secklisbach und der Geschiebesammler jene von Osten vom Humligenbach. Im Westen wütete bereits zur Genüge das Aawasser. Wolfenschiessen wäre vom Wasser buchstäblich in die Zange genommen worden.

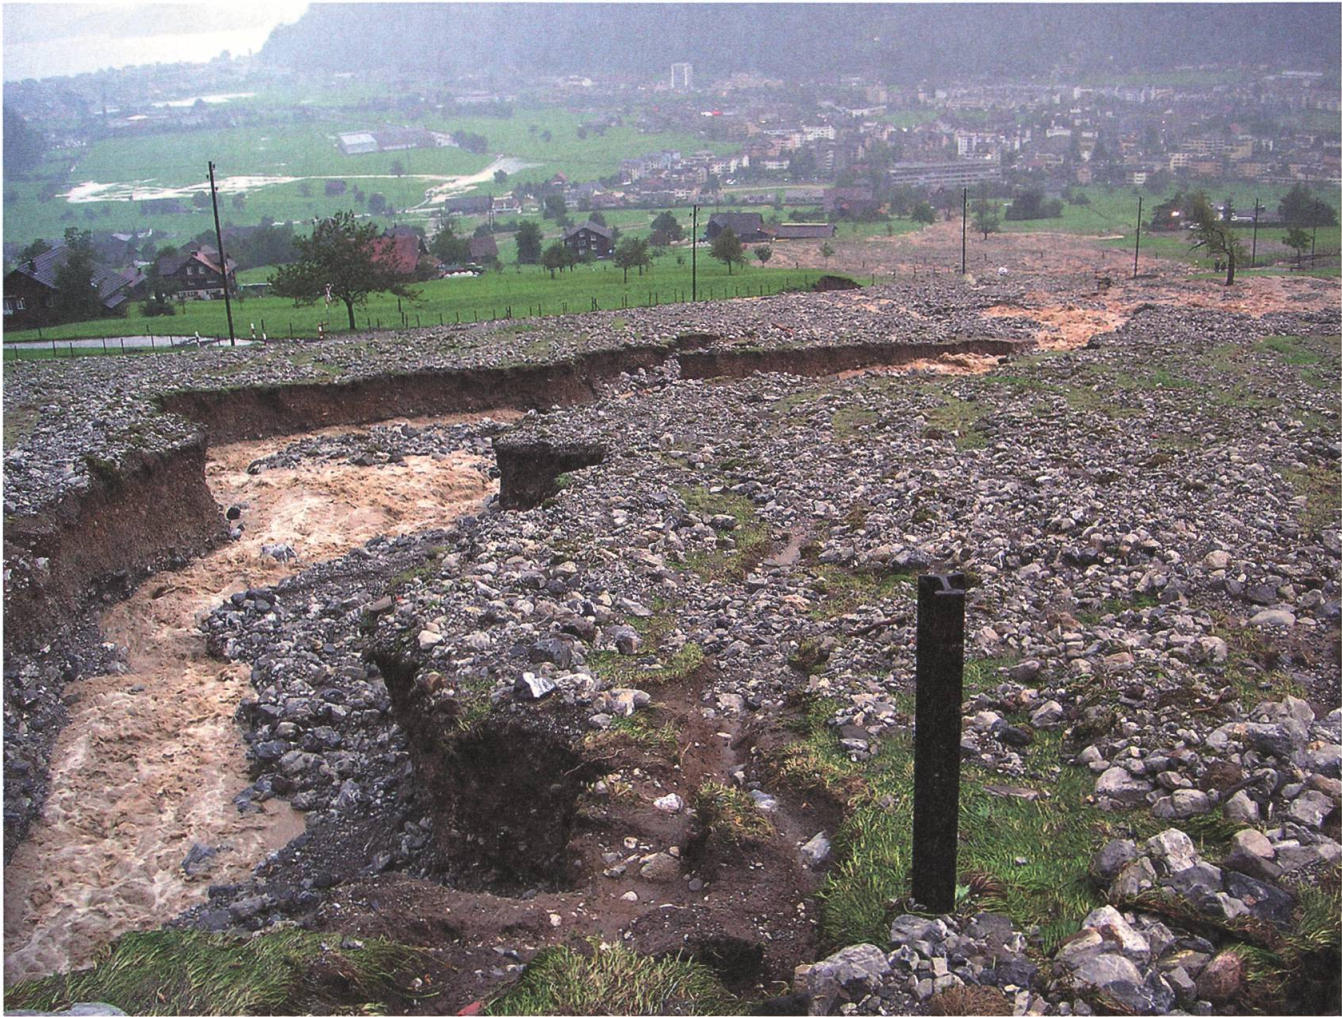
Der Kniribach in Stans suchte sich einen neuen Weg über die Liegenschaft Wirzboden in Richtung Kantonsspital.

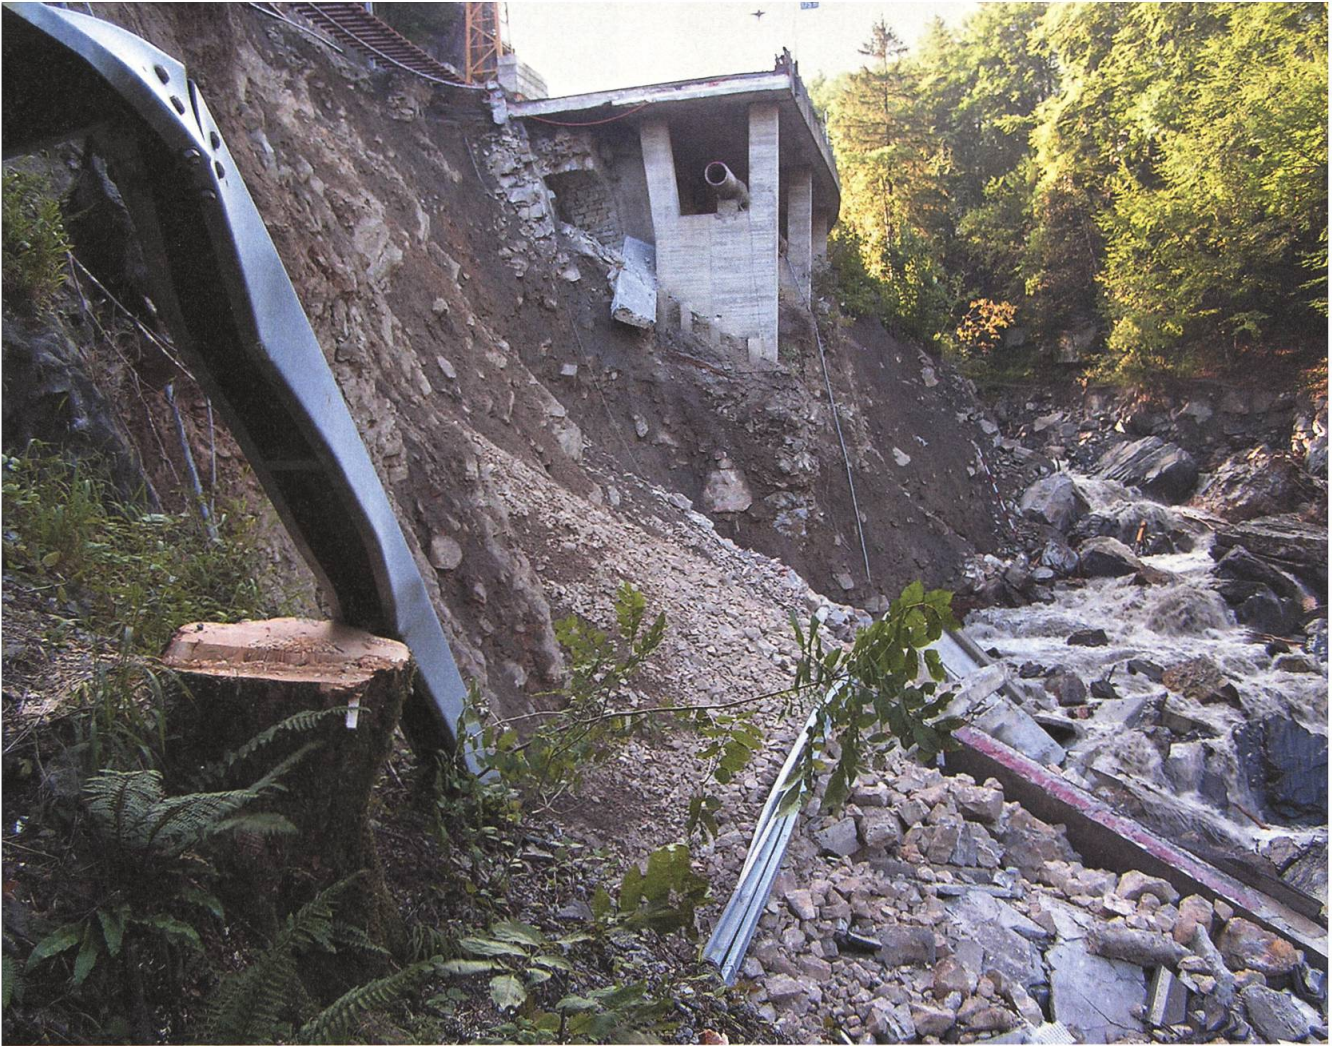
Blick vom Aawasser, wo die Trümmerteile des Lehnviaduktes liegen, zur Kantonsstrasse, die nach Engelberg führt

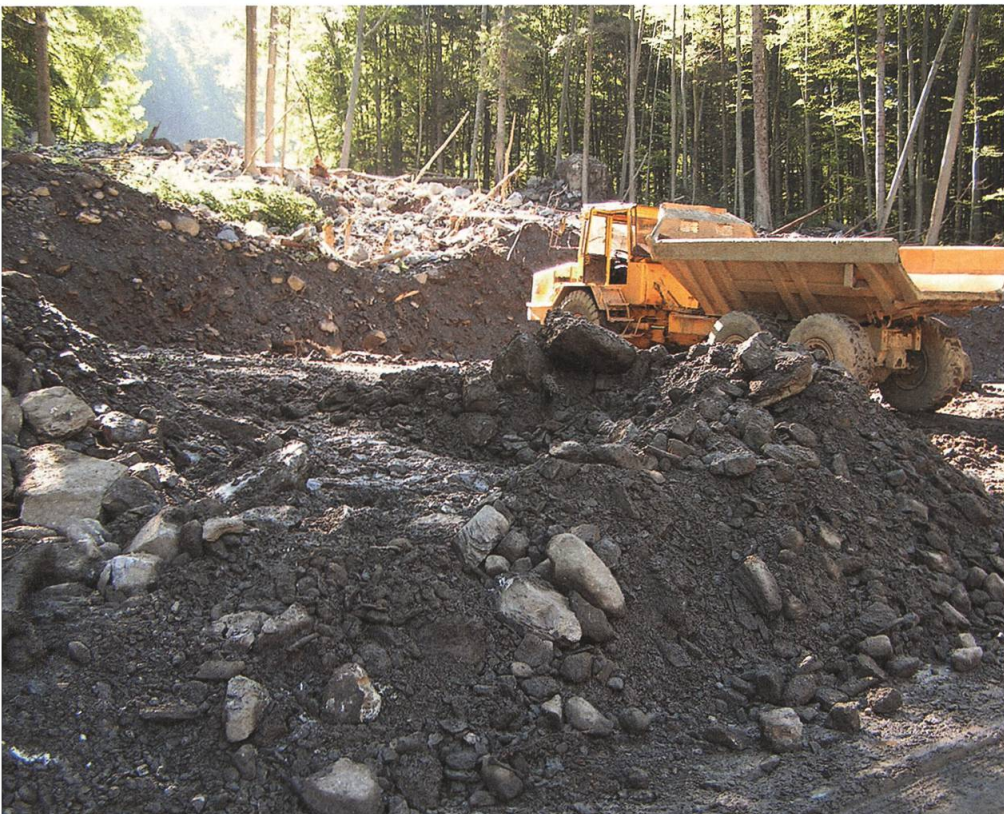
Die Spitzkehre der Kantonsstrasse bei der Obermatt eine Woche nach dem Ereignis. Noch immer türmt sich das Geschiebe meterhoch.
