Das verheerende Unwetter vom 22. August 2005

Wenn Wasser nicht mehr aufzuhalten ist

Von Beat Christen

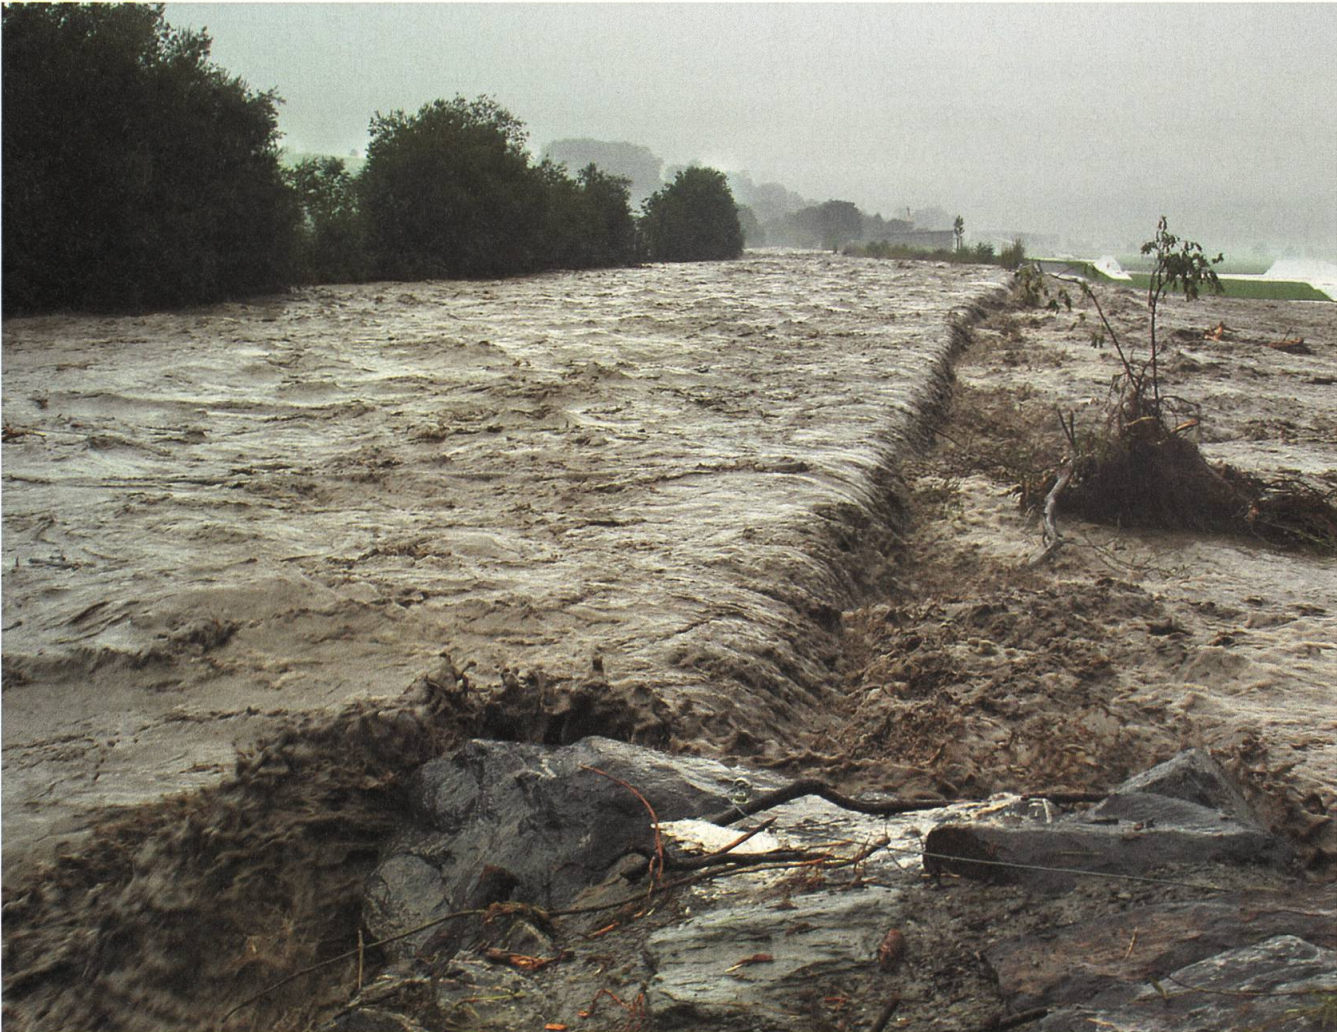
Die Hochwasserentlastungen zwischen Ennerberg und Buochs erfüllten ihren Dienst, wie es die Berechnungen vorsahen. Bei 200 Kubikmeter pro Sekunde kippten die Betonplatten weg und führten so zur erhofften Entlastung.

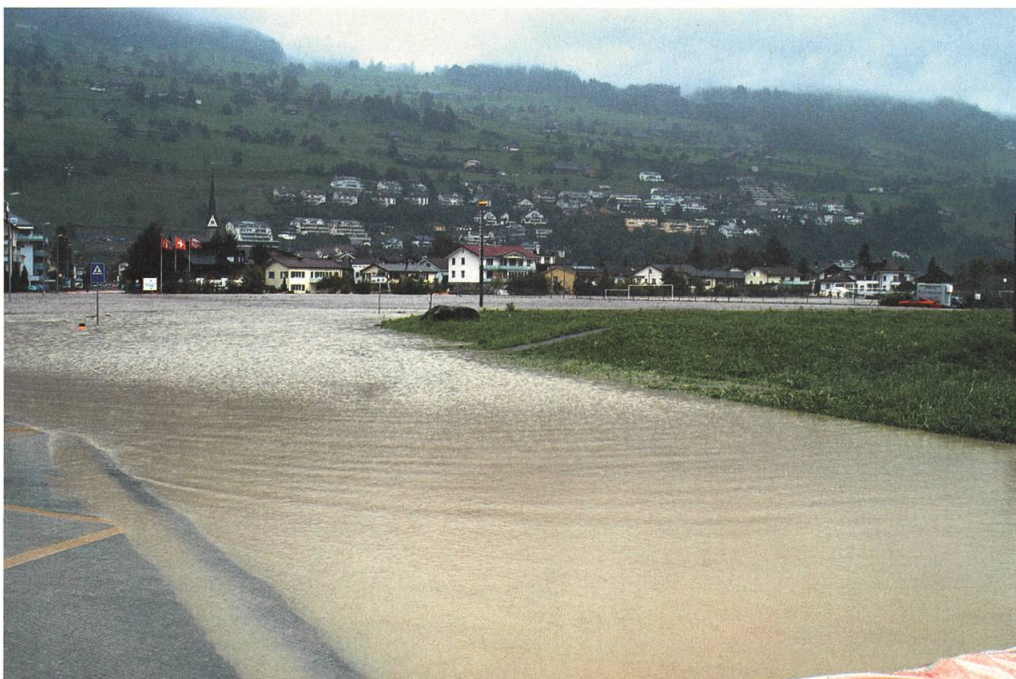
Die Entlastungsmassnahmen führten dazu, dass ein Teil der Wassermenge zwischen Buochs und Ennetbürgen einen Weg zum Vierwaldstättersee suchte.

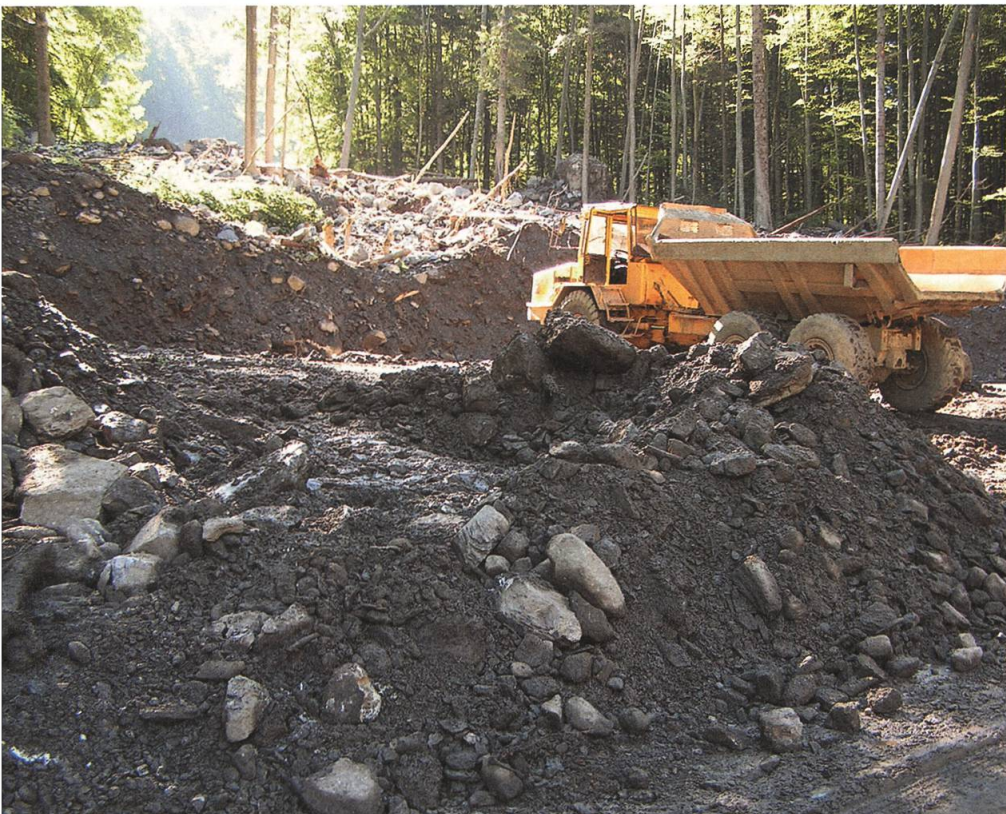
Die Spitzkehre der Kantonsstrasse bei der Obermatt eine Woche nach dem Ereignis. Noch immer türmt sich das Geschiebe meterhoch.
