Hochwasser-Schutz

# Auf der sicheren Seite

**Drei schwere Unwetter stellten 2011 die neuen Schutzverbauungen auf die Probe. Das Ergebnis: Sie haben alle einwandfrei funktioniert.**

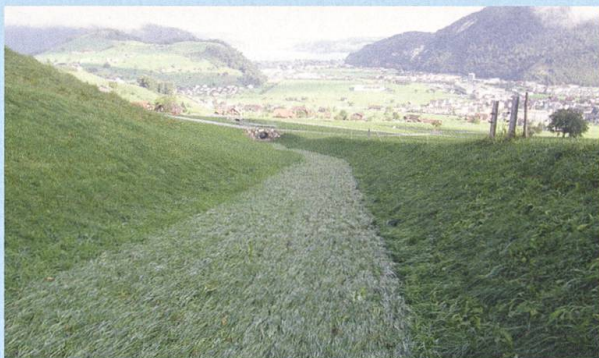
B: Das landwirtschaftlich nutzbare Abflussgerinne mit Strassen-Unterquerung.

- A: Geschiebesammler fangen das Wasser vom Langzug, Lauigraben und Kniribach auf.
- B: Abflussgerinne, ausgestaltet als landwirtschaftlich bewirtschaftbare Geländemulde mit Erosionsschutz.

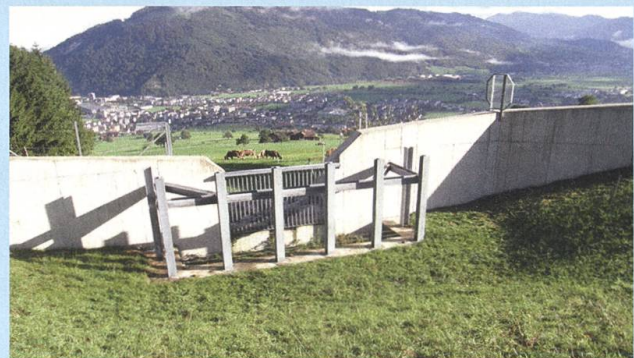
A: Der Geschiebesammler hält Steine und Stämme auf und bremst das Fliesstempo des Wassers.

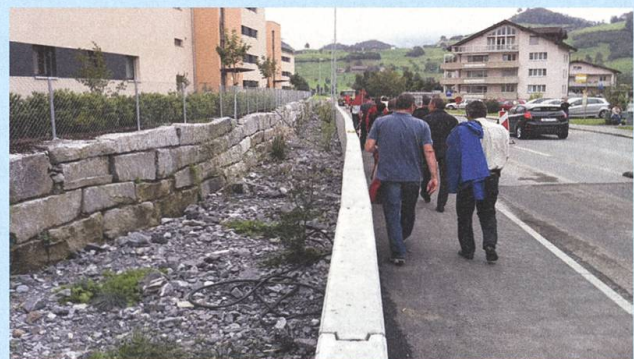
H: Die Versickerungsmulde leitet zugleich das Hochwasser weiter ins Retentionsbecken.

- H: Versickerungsmulde. Entlang der Kantonsstrasse wird das Wasser über die Versickerungsmulde der Überbauung Wirzboden ins Gebiet Galgenried geleitet. Die Unterquerung der Kantonsstrasse erfolgt in Röhren.
