**Artikel:** Restaurierung eines Oltner Kunstdenkmals  
**Autor:** Rieder, Martin  
**DOI:** <https://doi.org/10.5169/seals-659082>

# Restaurierung eines Oltner Kunstdenkmals

Die Ecce-Homo-Kapelle an der Aarauerstrasse zählt zu den weniger bekannten Kunstdenkmälern der Stadt Olten. Im vergangenen Jahr wurden die Innen- und Aussenflächen des Baukörpers renoviert. Die barocken Bildwerke und die den Innenraum schmückenden Heiligenstatuen wurden im Atelier der Restauratorin Claire Rast in Olten restauriert.

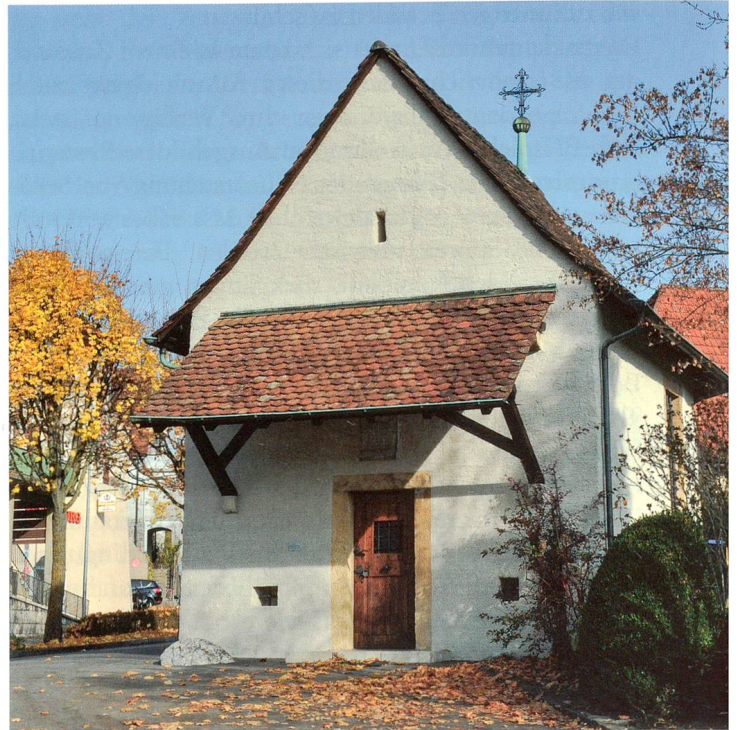
Die Ecce-Homo-Kapelle an der Aarauerstrasse

Die Kapelle steht still und trotzig an der vom Verkehr stark belasteten Aarauerstrasse. Beim Ausbau der Strasse, «wie man gan Arauw gat», bildete das kleine Bauwerk die engste Stelle. Deshalb musste die Kapelle 1957 bei der Verbreiterung der Strasse zurückversetzt werden. Zirka fünf Meter südlich und um einen Meter angehoben, wurde sie neu aufgebaut. Die Kapellen- und Altarweihe der neu erbauten Kapelle wurde am 3. Juli 1960 vorgenommen. Aufgrund der Versetzung und des Neuaufbaus der Kapelle zeigt sich der Baukörper in seiner Substanz heute in einem guten Zustand. Deshalb beschränkte man sich bei den Innen- und Aussenwänden auf eine Pinselrenovation.
