Artikel: La salle du XVle siècle : observations archéologiques
Autor: Bourgarel, Gilles
DOI: <https://doi.org/10.5169/seals-1035818>

LA SALLE DU XVI^E SIÈCLE OBSERVATIONS ARCHÉOLOGIQUES

GILLES BOURGAREL

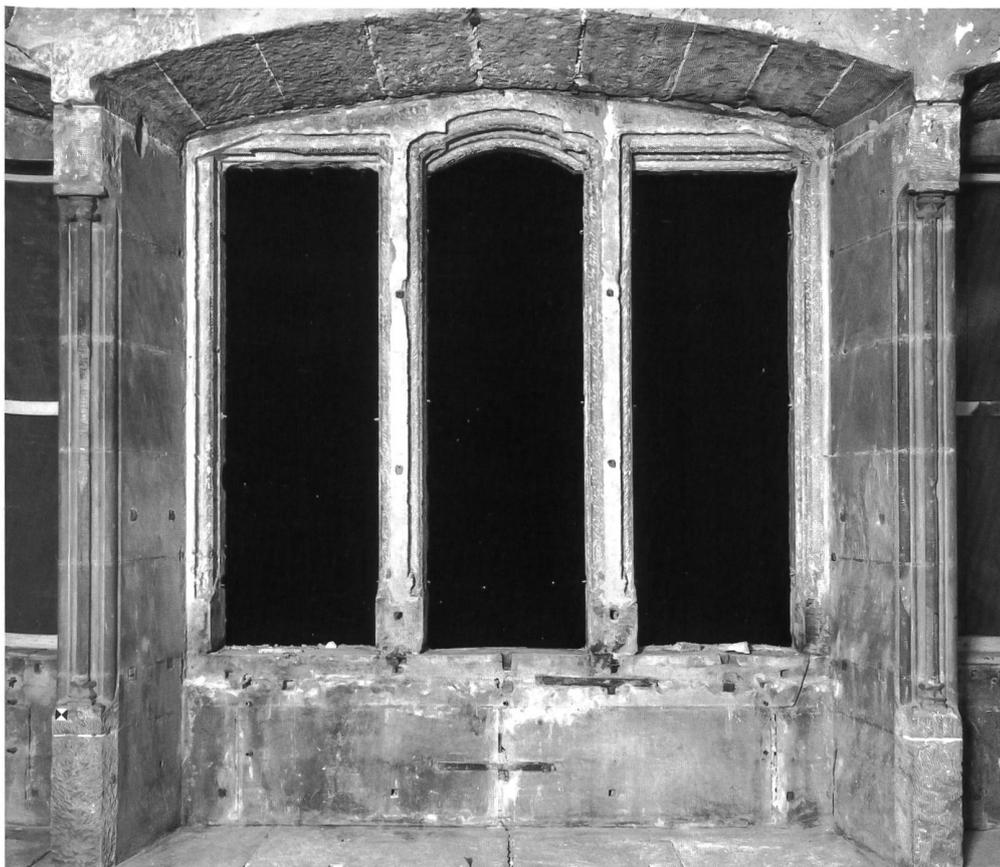
Fig. 3 Une des fenêtres triples de la façade sud, vue de l'intérieur après enlèvement du plâtras. Malgré l'arasement des éléments saillants et le piquage du voûtain pour la pose des cadres de fenêtres, cette baie a conservé l'harmonie de ses proportions, l'élégance de ses moulures et la finesse de sa stéréotomie. A noter dans les angles supérieurs le rabattement des moulures qui marque la forme initiale du voûtain.

investigations se sont limitées à un nettoyage général, au dégagement d'une des triples fenêtres (fig. 3) dont les modénatures ont été masquées par un plâtras et rognées lors de la pose des cadres de fenêtres, au relevé des détails et aux observations.

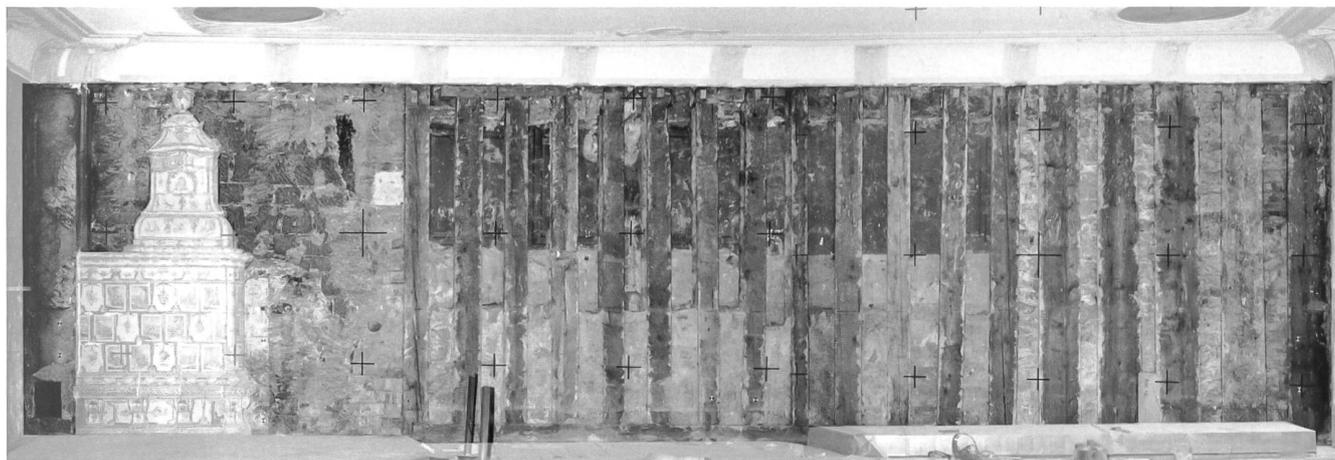
Fig. 4 Orthophoto de la paroi est sans lambris. A noter au centre les restes d'un décor peint de panneaux en trompe-l'œil. La limite inférieure de ce décor marque la hauteur de la boiserie initiale.

L'insertion de l'actuel Hôtel de Ville dans le tissu urbain est confirmée par les observations du mur oriental de la salle du Grand Conseil (fig. 4) qui ont révélé des vestiges antérieurs au bâtiment actuel. Ces maçonneries de moyen

appareil de molasse verte couvrent toute la paroi sauf les 3 mètres côté Sarine, liés à la façade du XVI^e siècle. Le type d'appareil et la qualité du mortier révèlent l'origine médiévale de ce mur (XIII^e siècle?), mais la faible surface dégagée n'a livré aucun élément permettant de préciser l'aspect des immeubles qui se dressaient à l'emplacement de l'Hôtel de Ville. Tout au plus, la qualité de la molasse suggère un ancien mur mitoyen. Au sud, la partie du XVI^e siècle présente un plus grand appareil, réalisé dans une molasse bleue à grain très fin, qui présentait les mêmes caractéristiques que celui de la façade sud, mais qui a été piqué en 1775/1776.

ment découvert, et les vitrages en cives de verre naturel, soit de couleur bleuâtre ou verdâtre, dont des fragments ont été découverts et qui sont attestés par les comptes de 1520 qui mentionnent le verrier Rodolphe Räschi¹⁴. Quant au décor réalisé par Hans Boden, nous manquons d'indices pour lui attribuer les panneaux peints en trompe-l'œil observés sur le mur est¹⁵ et qui attestent la présence d'une boiserie d'une hauteur de 1,90 m à 2,05 m contre laquelle pouvaient prendre appui un banc ou des sièges (fig. 4).

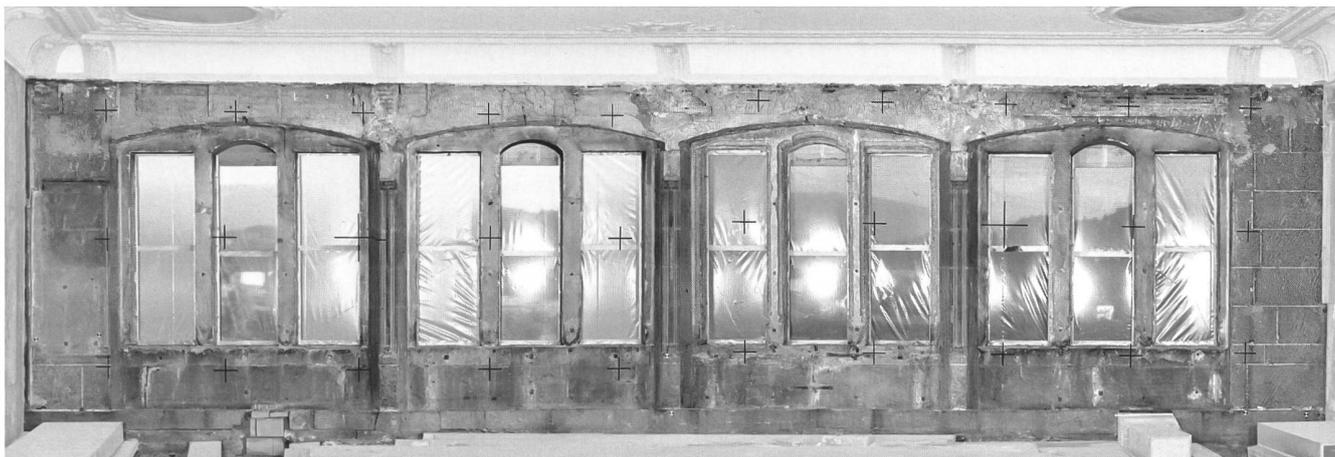
Fig. 5 Orthophoto de la façade sud sans lambris. Le ressaut horizontal situé juste au-dessus des voûtains marque le niveau du plafond du XVI^e siècle. Les éléments laissés en clair n'ont pas été redressés.

Comme nous l'avons signalé en introduction, la paroi sud de la salle du Grand Conseil (fig. 5, 7) est restée presque intacte sous les lambris. Les

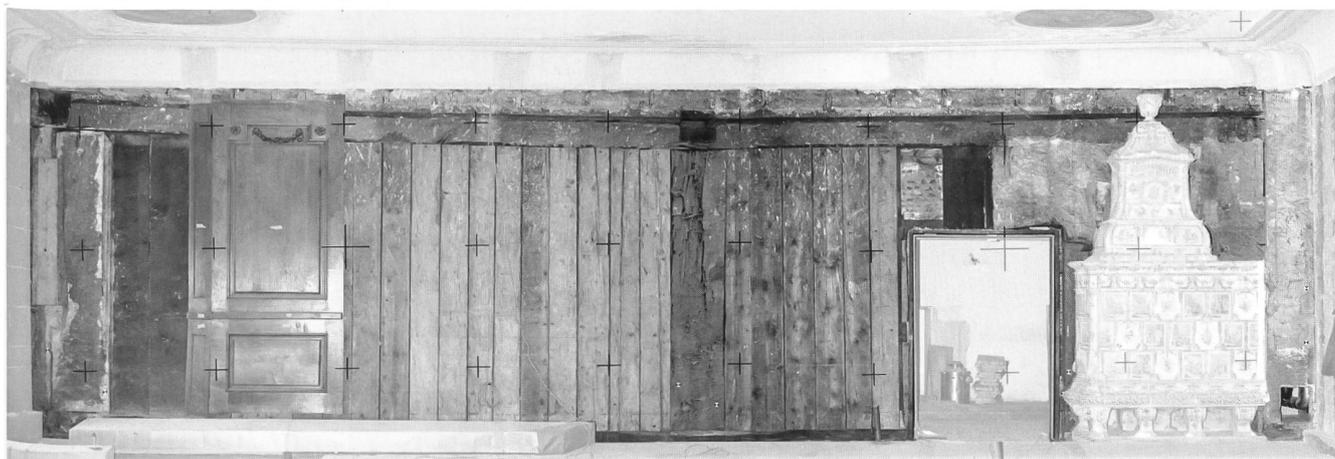
Fig. 6 Orthophoto de la cloison ouest sans lambris. La paroi du XVI^e siècle est visible à gauche du panneau subsistant. Dans la partie supérieure, la rainure marque le niveau du plafond primitif et, au centre, la trace du sommier est nettement visible.

Hormis le solivage, il ne subsiste plus des boiseries du XVI^e siècle que la cloison ouest de la salle du Grand Conseil (fig. 6), hélas moins bien

La cloison n'a pu être observée en détail que sur un dixième de sa surface, le reste étant masqué par un doublage de planches servant d'appui aux lambris et, au nord à proximité d'un des poêles de 1776, de briques. Entièrement en chêne, cette cloison est constituée d'un cadre formé par une sablière basse rainurée sur laquelle prennent appui les poteaux et les madriers, le tout étant couronné par une sablière haute, où se lisent la forme et le niveau du plafond primitif. Les deux sablières ainsi que les madriers ne comportent aucune moulure contrairement aux poteaux hélas rognés, où subsistent encore une gorge inscrite dans un chanfrein et une feuillure. Au nord, la cloison présente les vestiges d'une porte communiquant avec la salle des Pas perdus et, au-dessus, la boiserie montre des irrégularités qui témoignent de transformations, peut-être le percement ou la modification de la porte. Le rythme initial des poteaux n'a pas pu être défini, mais à en juger par l'emplacement du sommier du plafond du XVI^e siècle, qui devait couper le plafond en son centre, la salle primitive devait avoir un demi-mètre de plus en profondeur.

Initialement, le plafond était situé 0,70 m plus bas que l'actuel et était renforcé par un sommier qui traversait la salle dans sa largeur, peut-être soutenu par un pilier central compte tenu de sa portée de 13 m. La poutraison était masquée par un faux plafond de planches qui s'insérait dans une rainure de la sablière haute de la cloison, comme celui de la salle des Pas perdus, mais son décor devait être différent. En effet, le petit fragment découvert sous le plancher (fig. 11) atteste une décoration de fenestragés aveugles qui devait être très proche de celle des stalles de l'église Notre-Dame, réalisée entre 1506 et 1507¹¹, ou encore du plafond de la chapelle Saint-Georges de Corminbœuf, probablement réalisé vers 1519¹². Quant à la rose de style Renaissance propriété du Musée national et provenant de l'Hôtel de Ville (fig. 102), elle n'appartient manifestement pas aux aménagements d'origine et ne provient peut-être pas de la salle du Grand Conseil. La cloison repose sur une sablière dont le chêne a été abattu durant l'automne/hiver 1515/1516¹³, mais sa mise en œuvre est probablement postérieure, les menuisiers n'étant cités qu'à partir de 1519.

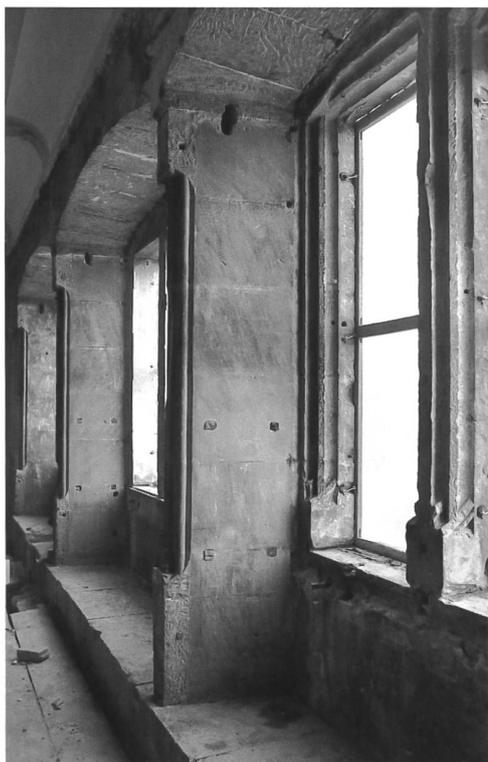
Fig. 7 Façade sud vue de l'ouest avec la fenêtre dégagée au premier plan, faisant ressortir la plasticité de l'œuvre conçue par Hans Felder.

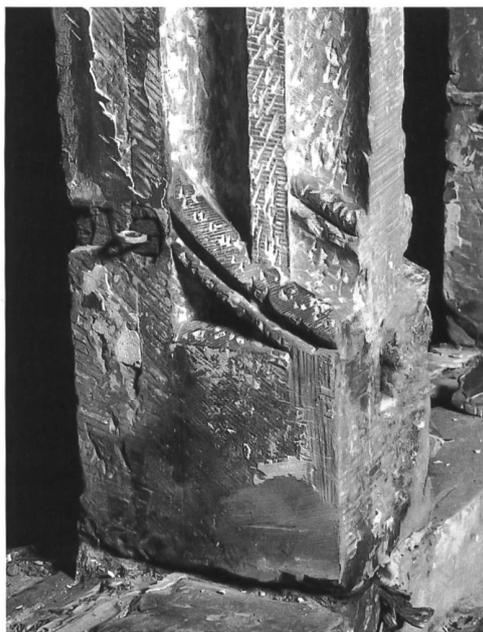
Fig. 8 Façade sud, détail des moulures et du congé d'un des meneaux du XVI^e siècle.

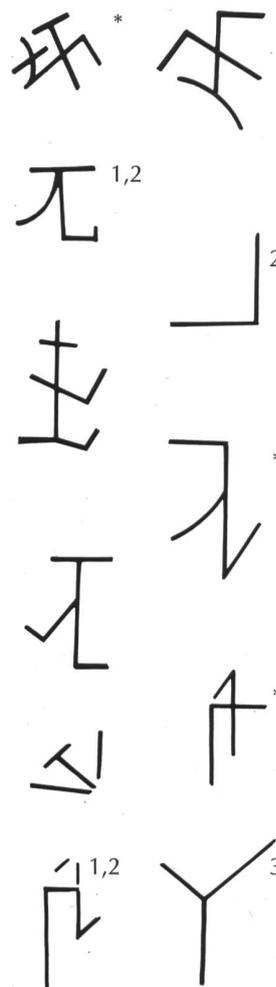
Fig. 9 Marques de tâcherons relevées sur la façade sud, celle de Hans Felder étant absente. Les numéros suivants se retrouvent sur d'autres édifices de Fribourg: 1 maison du Saumon; 2 chapelle de Pérolles; 3 première chapelle sud de la cathédrale St-Nicolas, Grand-Rue 32 et Maison de Ville; * marques non relevées par Augustin Genoud et Marcel Strub.

Enfin, comme pour corroborer l'extraordinaire qualité de l'œuvre, ce ne sont pas moins de vingt marques de tâcherons appartenant à dix tailleurs qui ont pu être relevées (fig. 9). Hormis une, elles se répartissent de manière égale entre les parements et les éléments moulurés, ce qui ne laisse pas apparaître de hiérarchie entre les tailleurs de pierre. En plus de Hans Felder, dont la marque, héritée de son père⁴, est connue, les noms de huit tailleurs ont été transcrits dans les comptes⁵, soit Hans von Worms, Perrin le Bourguignon, Hans Treyer dit d'Augsburg, Hans de Zurich, parlier (adjoint) de Hans Felder et auteur supposé de la chaire de Saint-Nicolas, Bernhard von Basel, André Wyt et Sebold. Malheureusement, il ne nous est pas possible d'attribuer un seul nom à l'une de ces marques qui resteront donc anonymes, mais que l'on retrouve sur d'autres constructions, comme la maison du Saumon ou la chapelle de Pérolles, construite vraisemblablement entre 1518 et 1520⁶. Par ailleurs, peu d'autres œuvres de Hans Felder nous sont connues. Il a dirigé la réalisation de la première chapelle sud de Saint-Nicolas de 1515 à 1521⁷, mais sa participation à la construction ou à la transformation de maisons particulières n'est attestée qu'une seule fois par sa marque sur un cartouche provenant de l'ancienne maison d'Arsent⁸, démolie en 1905 pour faire place à la Banque de l'Etat. Il n'est toutefois pas exclu qu'on lui doive la façade de l'immeuble du Stalden 30 et une partie de celle de la Samaritaine 2, tant la modénature des fenêtres est proche de celles de l'Hôtel de Ville et sachant que Hans

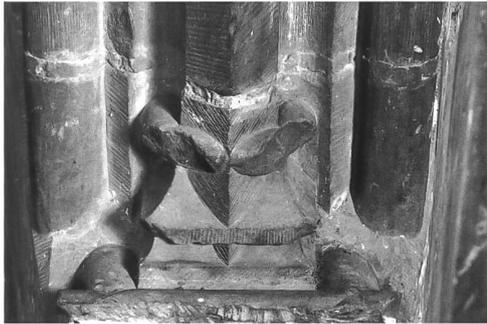
Fig. 10 Façade sud, détail du congé de l'un des trumeaux du XVI^e siècle.

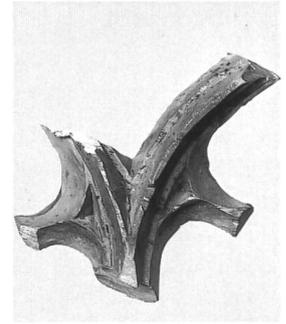
Fig. 11 Fragment du fenestrage du plafond du XVI^e siècle, découvert sous le plancher.

possible de restituer les dimensions primitives de la salle, probablement plus vaste. Il aurait fallu étendre les investigations au couloir pour préciser les dimensions initiales des pièces. Enfin, il ne subsiste que les solives du XVI^e siècle, le revêtement du sol ayant été remplacé. Quant au plafond, il a été surélevé au XVIII^e siècle; ses traces permettent d'en restituer le niveau, mais ses ornements ont irrémédiablement été détruits, seul un fragment a été découvert sous le plancher, qui avait miraculeusement échappé aux nettoyages de ce siècle (fig. 11).
