LA RESTAURATION DE LA SALLE DE LA GRANDE SOCIÉTÉ À FRIBOURG

ANNE-CATHERINE PAGE

Pour célébrer le cent cinquantième anniversaire de l'inauguration de leur salle de bal en janvier 1851, le Cercle de la Grande Société et le Casino ont décidé de restaurer l'endroit, aménagé dans l'immeuble sis à la Grand-Rue 68 à Fribourg. Exécutée d'après les plans de l'architecte Weibel et décorée de peintures en trompe-l'œil par le peintre tessinois Berra, cette salle est un témoin exceptionnel d'architecture festive en ville de Fribourg. Après six mois de travaux, elle a retrouvé un nouvel éclat, grâce à la mise en valeur du décor original qui avait été en grande partie recouvert par des couches de peinture uniformes.

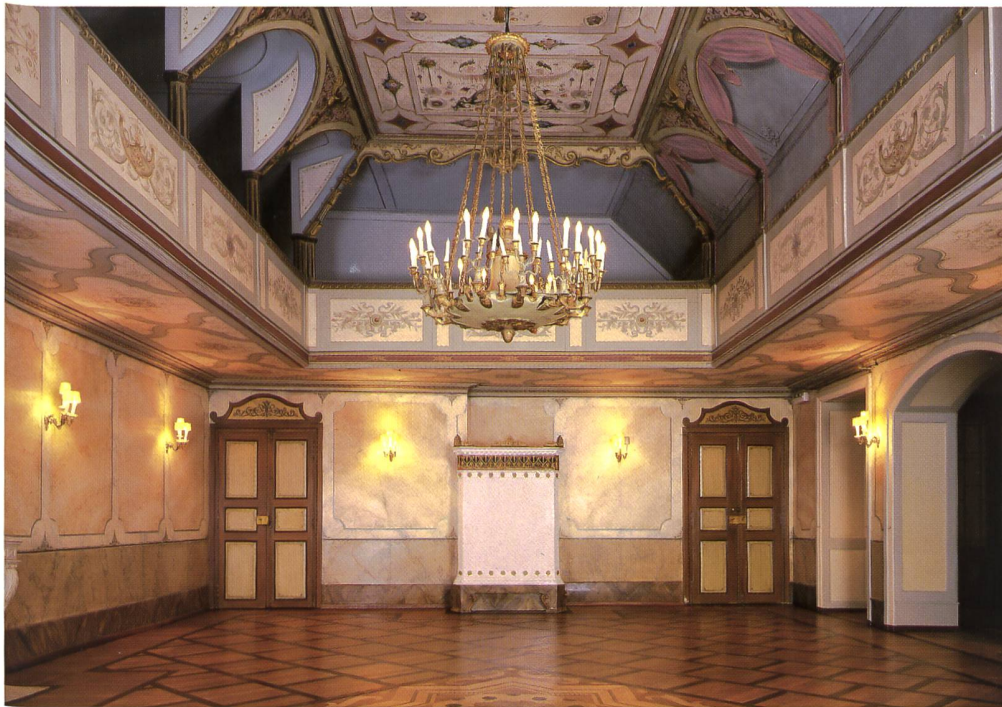
Fig. 2 La salle de bal de la Grande Société, après restauration, avec les portes peintes en faux bois, le grand lustre et le poêle. La galerie à gauche a pour pendant une composition en trompe-l'œil en face.

en parfaite harmonie chromatique avec les éléments de menuiserie qui rythment les deux petits côtés de la pièce (fig. 2), soit les trois encadrements de fenêtres d'un côté, et les deux portes doubles de l'autre. En effet, ces derniers sont recouverts de peinture faux-bois d'une grande finesse, réalisée dans deux tons chocolatisés, brun et beige. A l'angle des panneaux de «stucco» et au-dessus de chaque porte, la polychromie est en outre rehaussée de légers motifs décoratifs au trait noir, rappelant quelque peu des arabesques.

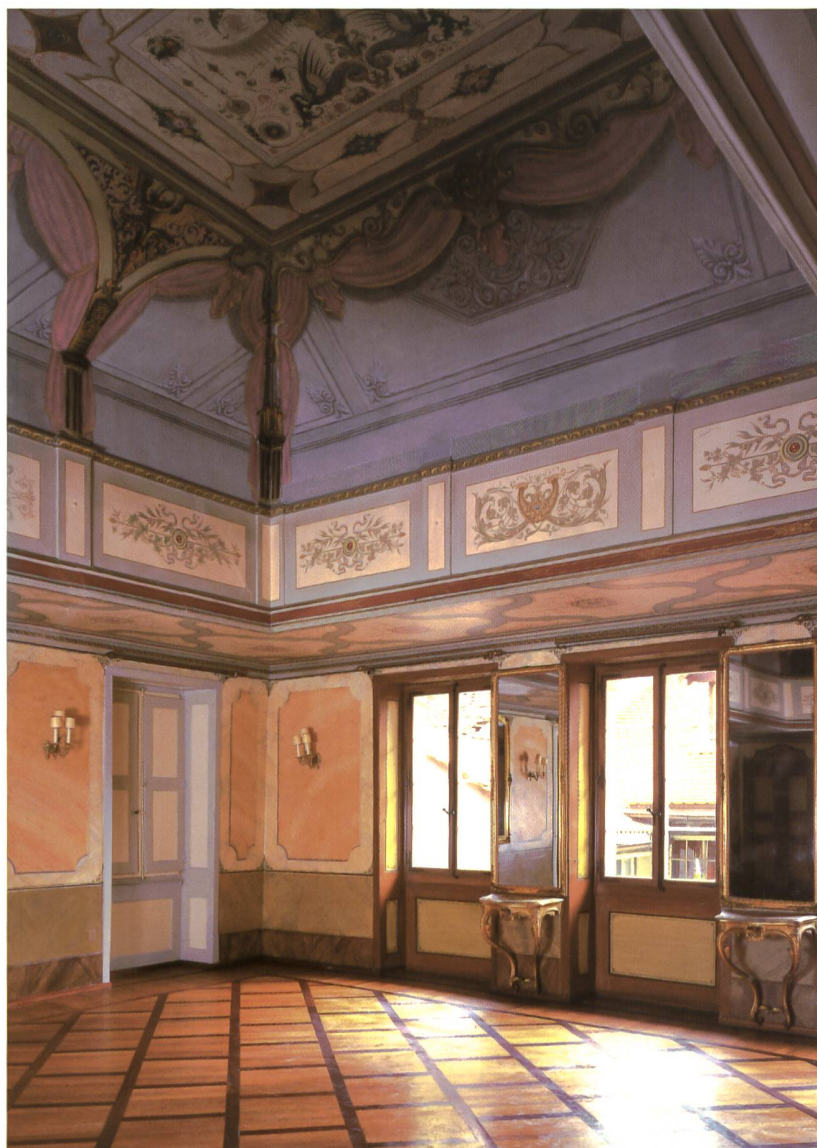
Fig. 4 Vue de l'angle de la salle, du côté des fenêtres et de la fausse galerie – Les différents niveaux du décor sont bien visibles: de bas en haut, décor original de panneaux en «stucco lustro», garde-corps avec peintures décoratives refaites au XX^e siècle, galerie en trompe-l'œil et plafond avec décor original de 1850.

ont simplement été nettoyées. En revanche, du côté des fausses arcades, le décor de draperies, faisant certainement pendant à de réels rideaux sur la face opposée, a pu être lui aussi restitué (fig. 4) sur la base de sondages approfondis et après dégagement d'un élément entier, là où la couche originale s'est avérée être le mieux conservée: il s'agit, derrière un rideau rose à deux pans noués sur les côtés, d'un décor simulé de stucs, figurant des panneaux moulurés ornés aux angles de petits motifs de palmettes. Sur les arcades elles-mêmes, on retrouve le même type d'éléments décoratifs que sur la galerie réelle, soit des motifs de mascarons et de cuirs rehaussés de pierres précieuses, ainsi que de figures de cygnes aux ailes déployées se détachant sur un fond damassé imitant le tissu. Sur le plafond, divisé en trois compartiments séparés par des bandes décoratives, l'intervention purement conservatrice s'est limitée à refixer et nettoyer la couche picturale existante. Des renforts de l'enduit ont également été effectués autour des principales fissures, ainsi que quelques légères retouches sur les zones présentant des taches. Lors d'une prochaine étape, une restauration complète pourra être effectuée de manière ciblée à cet endroit, sans aucun risque pour le reste du décor de la salle. Enfin, l'examen de la surface du plafond à la lumière rasante a révélé un décor losangé sous le surpeint des plages apparaissant actuelle-
