Artikel: La conservation-restauration de la pierre et des décors peints du cloître 2002-2004
Autor: Guyot, Olivier / James, Julian
DOI: <https://doi.org/10.5169/seals-1035748>

LA CONSERVATION-RESTAURATION DE LA PIERRE ET DES DÉCORS PEINTS DU CLOÎTRE 2002-2004

OLIVIER GUYOT ET JULIAN JAMES

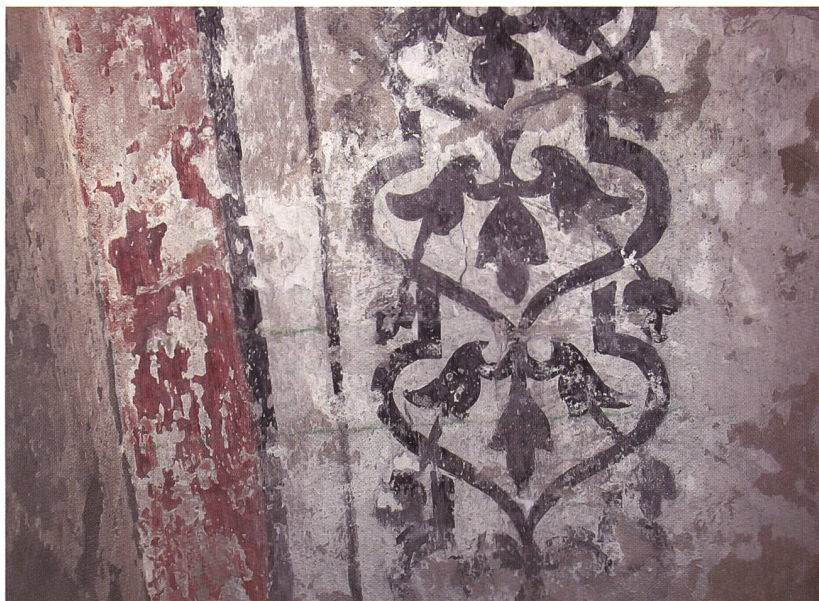
Fig. 82 Travée 26, mur est; bordures des phases III (en haut) et IV (en bas), fin du XVI^e siècle (cf. fig. 80).

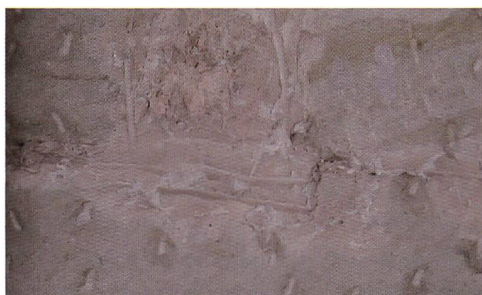
Fig. 83 Voûtain de la travée 19; détail d'une bordure et motifs végétaux de la fin du XVI^e siècle, largement surpeint lors de la restauration de 1910-1913, avant intervention.
