**Zeitschrift:** Patrimoine fribourgeois = Freiburger Kulturgüter  
**Herausgeber:** Service des biens culturels du canton de Fribourg = Amt für Kulturgüter des Kantons Freiburg  
**Band:** - (2007)  
**Heft:** 17: Le cloître de l'abbaye d'Hauterive = Der Kreuzgang der Abtei Altenryf

**Artikel:** La conservation-restauration de la pierre et des décors peints du cloître 2002-2004  
**Autor:** Guyot, Olivier / James, Julian  
**DOI:** <https://doi.org/10.5169/seals-1035748>

# LA CONSERVATION-RESTAURATION DE LA PIERRE ET DES DÉCORS PEINTS DU CLOÎTRE 2002-2004

OLIVIER GUYOT ET JULIAN JAMES

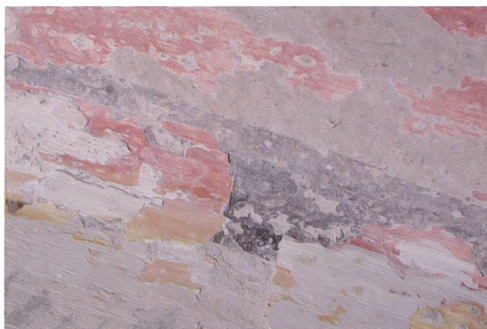
Fig. 79 Voûtain de la travée 23; phase I (1320-1330): épais filet noir en bordure de voûtain; phase II (XVI<sup>e</sup> siècle): fragments de bordures jaune et rouge; phases III et IV: traces de badigeons monochromes ultérieurs.

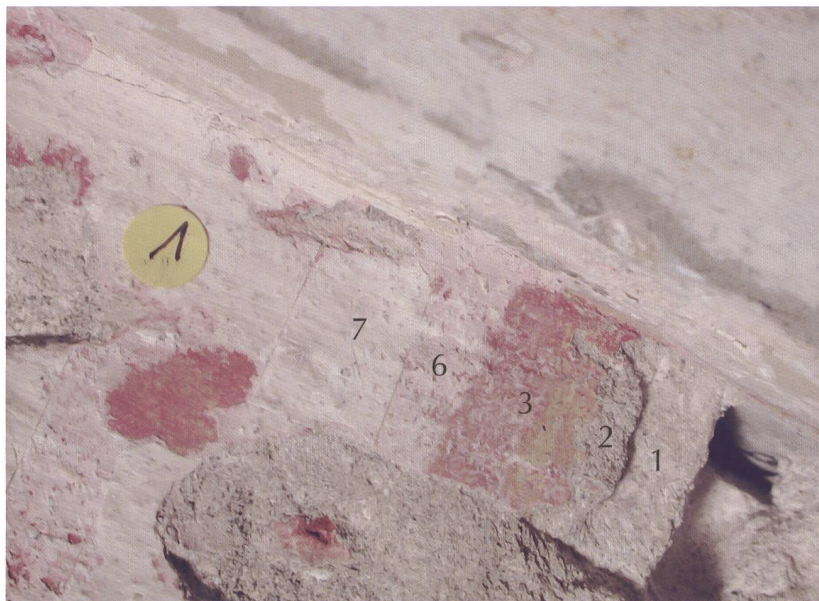
Fig. 81 Travée 26, mur est; sondages avec fiche descriptive.

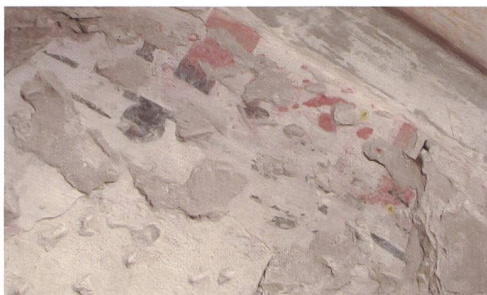
Fig. 80 Travée 26, mur est; superposition des décors à bordure du XVI<sup>e</sup> siècle: un premier décor à bordure rouge bordée d'un double filet noir à perles (phase III) est recouvert d'une bordure rouge bordée d'un double filet noir (phase IV). Ce sondage indique qu'il y a un décor supplémentaire par rapport aux voûtaines (cf. fig. 82).

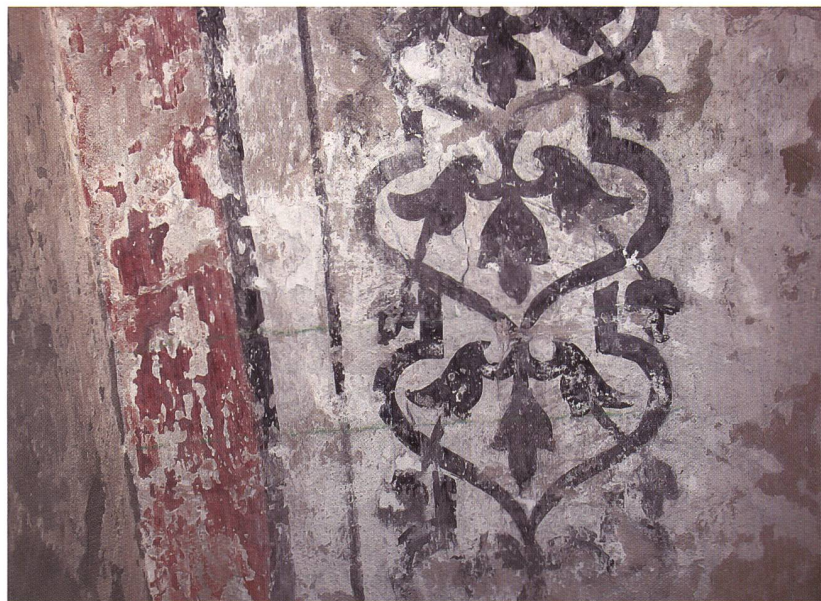
Fig. 83 Voûtain de la travée 19; détail d'une bordure et motifs végétaux de la fin du XVI<sup>e</sup> siècle, largement surpeint lors de la restauration de 1910-1913, avant intervention. *Abb. 83 Gewölbe in der Travee 19; Bordüre mit Mauresken vom Ende des 16. Jh., anlässlich der Restaurierung von 1910/13 weitgehend übermalt, angetroffener Zustand.*

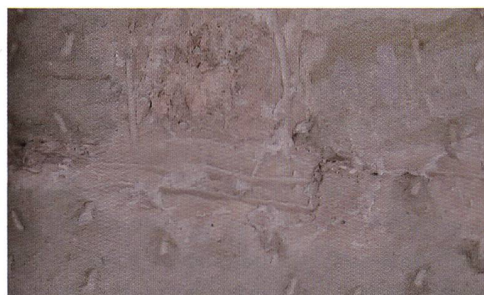
Fig. 84 Travée 22, portion de maçonnerie appartenant au premier cloître roman; jointolement à «pietra rasa», visible au fond de l'enfeu. Le mortier a été incisé lorsqu'il était encore frais. La fonction de ce marquage semble être décorative; il se trouve sur toutes les surfaces maçonnées des constructions antérieures au XIV<sup>e</sup> siècle encore existantes.

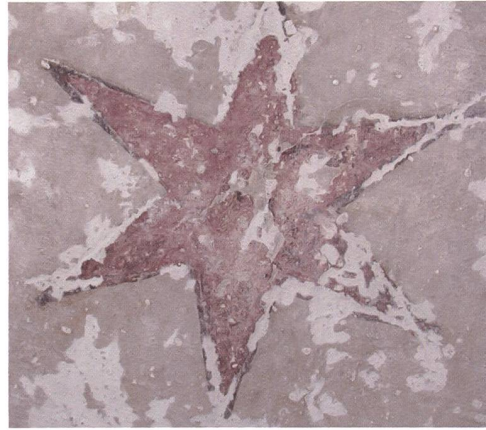
Fig. 87 Voûtain de la travée 23; étoile rouge avec incisions dans l'enduit dessinant son contour. Dans ce cas, des traces de noir sont visibles sur les bords de l'étoile, témoignant de la présence probable d'une feuille métallique, par exemple de l'argent, pour créer un effet étincelant.

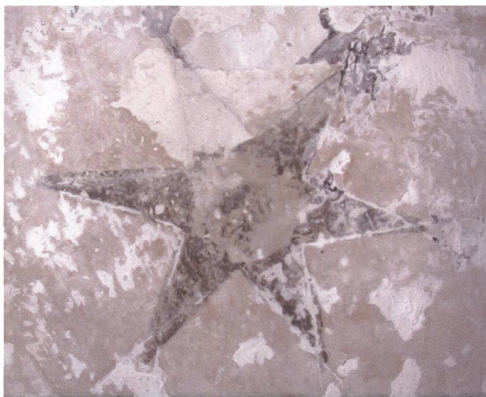
Fig. 86 Voûtain de la travée 17; étoile verte, probablement bleue à l'origine, avec, au cœur de l'étoile, un cercle avec des traces de noir, qui témoigne de la présence probable d'une feuille métallique (par exemple de l'argent) ou bien d'un élément en relief aujourd'hui disparu.

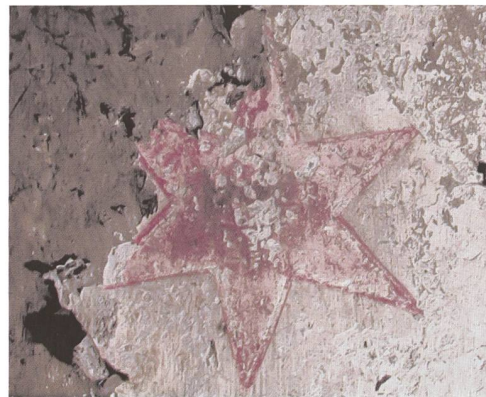
Fig. 88 Cathédrale de Fribourg, collatéral sud, voûte de la travée 5; étoile semblable à celles d'Hauterive, aux contours incisés dans le mortier et présentant une tache noirâtre au centre. Comme pour l'architecture et la sculpture, on peut constater un lien entre ces deux chantiers contemporains.

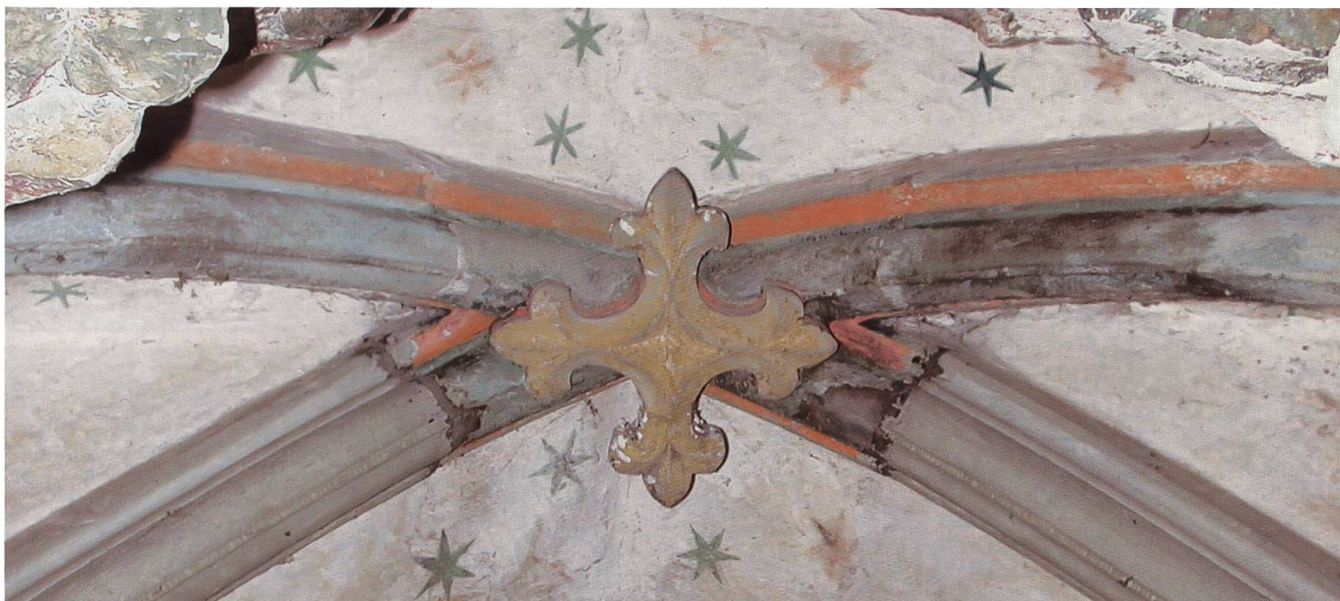
Fig. 89 Voûte de l'enfeu présumé de Petrus Dives, ornée d'un semis d'étoiles à l'origine bleues et rouges. Les étoiles vertes étaient certainement à l'origine bleues (une transformation caractéristique de l'azurite en malachite) car nous voyons sur certaines encore des tonalités bleues.

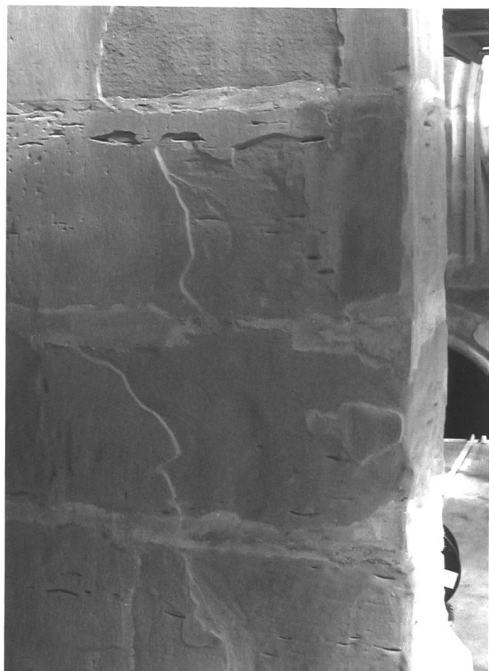
Fig. 90 Détail d'un contrefort en cours de traitement. Les surfaces ont été nettoyées par dépoussiérage et grattage des incrustations, les détachements en plaques ont été consolidés ponctuellement et les bords originaux ont été renforcés par application de solins (colmatages en biseau) à base de poudre de molasse.

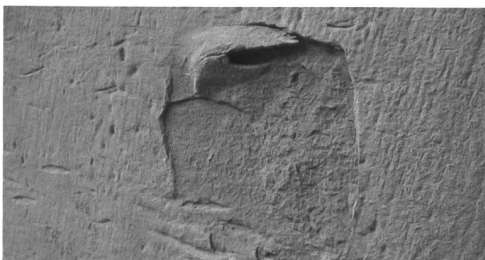
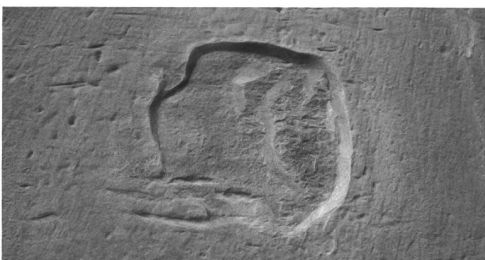
Fig. 91 et 92 Détail de la molasse extérieure avant traitement (en haut): on observe des soulèvements importants de la surface; après traitement (en bas): les éléments trop soulevés ont été éliminés, la cohérence de la molasse rétablie (bords légèrement plus sombres) et les bords renforcés par application d'un mortier à base de poudre de molasse et d'un liant aqueux à base d'un ester de silice.  
*Abb. 90-92 Die Oberfläche des Sandsteins wurde entstaubt, Verkrustungen abgekratzt. Vollständig abgeplatzte Schalen wurden entfernt, lediglich gelöst punktuell gefestigt. Mit einem Mörtel aus wässrig gebundenem Kieselsäureester und Sandsteinmehl wurden die Ränder gefestigt und mit geböschten Kittungen gesichert.*

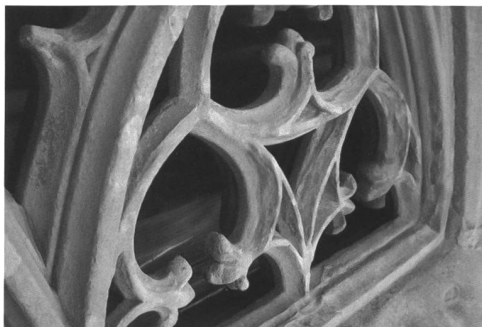
Fig. 93 Remplage (travée 16) avant intervention. La partie sculptée extérieure se détache par plaques correspondant au litage vertical de la pierre. Ces éléments menacent de se détacher complètement.  
 Fig. 94 Même vue après traitement. Les détachements ont été consolidés, tout d'abord par application d'un ester de silice pour renforcer la cohérence de la pierre, puis par application d'un mortier de poudre de molasse mêlée à un liant minéral.

*Abb. 93 u. 94 Das Masswerk der Travee 16 war entsprechend der Schichtung des Sandsteins gespalten. Mit Kieselsäureester wurde zunächst der Stein gefestigt und nachher mit einem Mörtel aus Sandsteinmehl und mineralischem Bindemittel die abplatzenden Teile fixiert.*

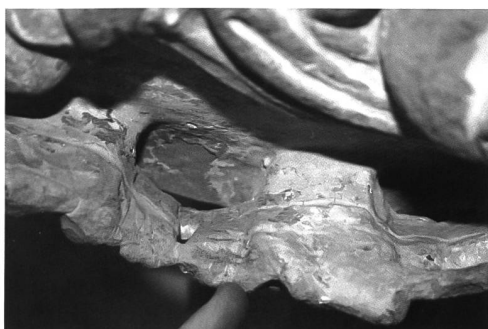
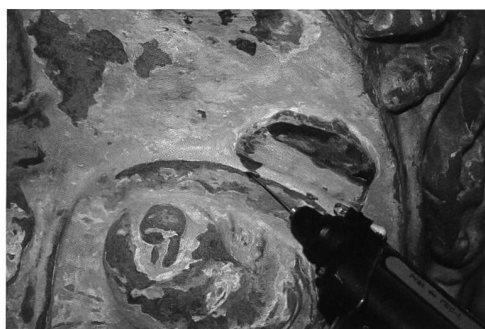
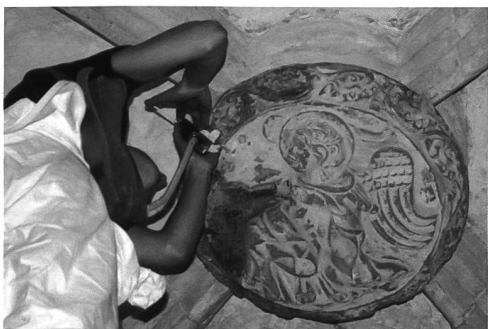
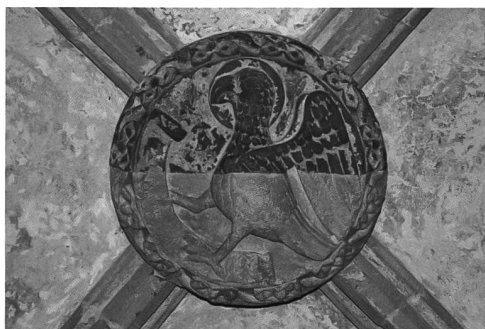
Fig. 95-98 Plusieurs parties des clefs de voûte finement sculptées menacent de tomber. De longues fissures, correspondant au litage naturel de la molasse, sont déjà apparues anciennement. Pour l'application de la colle d'esturgeon à ces endroits, l'Expert-Center de Lausanne a mis au point un pistolet chauffant. La moitié de l'une des clefs de voûte a été recouverte d'un glacis de chaux-caséine, afin de pouvoir comparer au cours des prochaines années la réaction des surfaces recouvertes ou non de ce glacis protecteur.

ou recouvrement des éléments par un badi-geon de protection. Seule une clef de voûte a été à moitié recouverte d'un glacis, pour contrôler la différence d'altération entre les deux parties. Il a été également prévu de procéder à des observations régulières de l'évolution de l'état de conservation de ces clefs de voûte au cours des prochaines années.

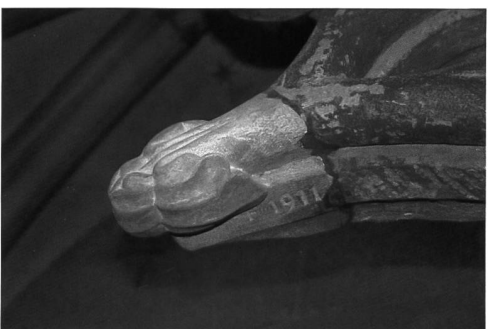
Fig. 99-101 Les éléments sculptés de l'enfeu présumé de Petrus Dives ont été traités par endroits à l'aide d'ester de silice; les bords des parties originales ont été stabilisés par des colmatages en biseau (bien visibles avant séchage du fait de leur couleur plus sombre). Les éléments reconstitués en ciment en 1911 ont été laissés. Une dégradation croissante apparaît nettement dans les feuillages; la surface est érodée tandis que de la patine et des couches de couleurs sont conservées dans les parties plus profondément sculptées.

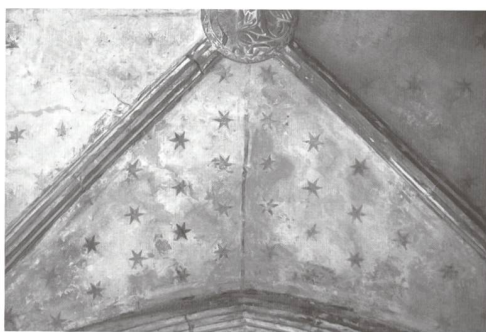
Fig. 102 Voûtain avant traitement. Les surfaces sont poussiéreuses et des taches jaunes sont visibles depuis la restauration du début du XX<sup>e</sup> siècle. Les enduits sont fissurés et en partie détachés du support. Fig. 103 Etoile rouge peinte sur le badigeon de préparation qui se détache de l'intonaco effrité entraînant une perte de substance picturale. Les soulèvements ont été refixés à l'aide de PLEXTOL B500 à 5%.

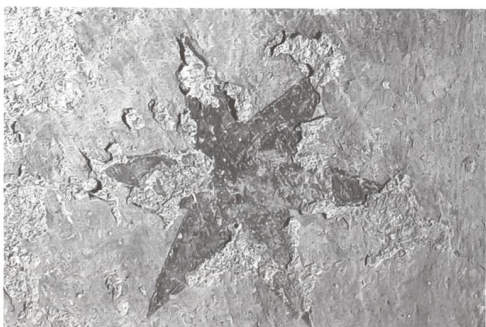
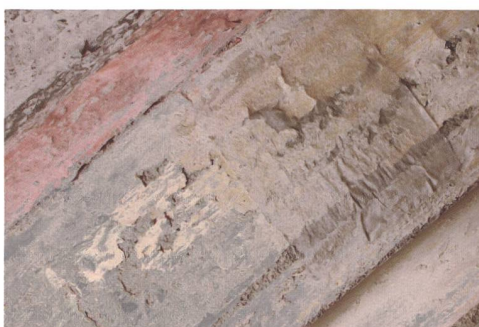
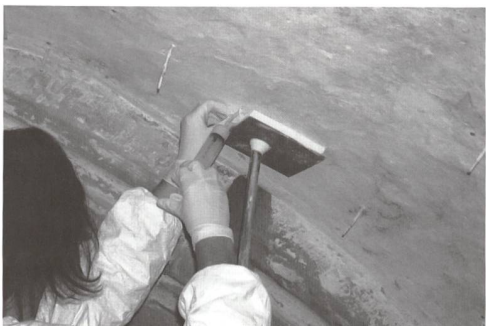
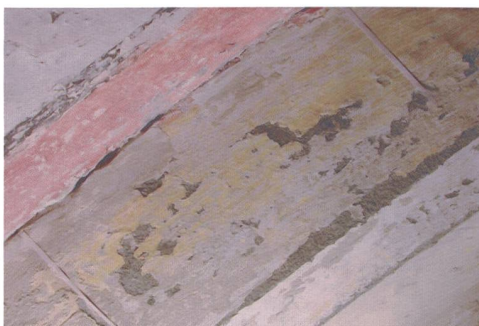
Fig. 107 Même endroit, après refixage des écailles de peinture.

Abb. H105-107 Die Rippen wurden mit einer dünnen Lasur überzogen um das unruhige Bild von Malereifragmenten und Fehlstellen im Sandstein zu mildern. Abplatzende Farbschichten vom Ende des 16. Jh. wurden zurückgeklebt mit SYTON X30, 1:4 in Wasser gelöst.

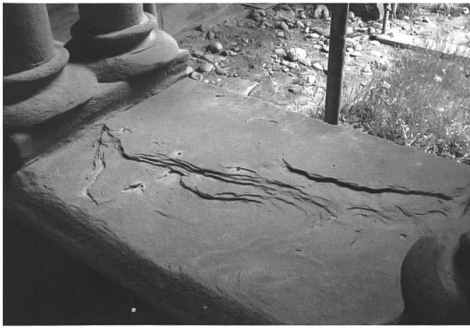
Fig. 108 Tablette en cours de traitement. Des trous ont été percés à travers les plaques de litage de la molasse, pour permettre l'injection du consolidant. Le traitement a été effectué à l'aide de seringues, mais aussi par la pose de sacs de goutte-à-goutte dont le débit était réglé pour que le produit s'écoule sans déborder.

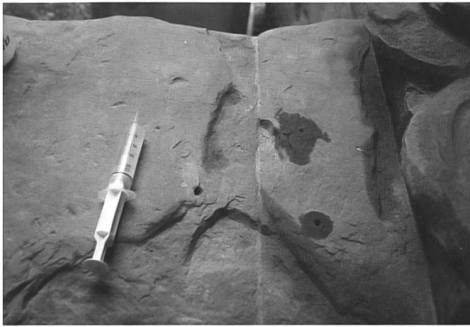
Fig. 109 et 110 Traitement à l'aide de seringues. On remarque l'absorption importante du produit par la pierre autour des points d'injection.

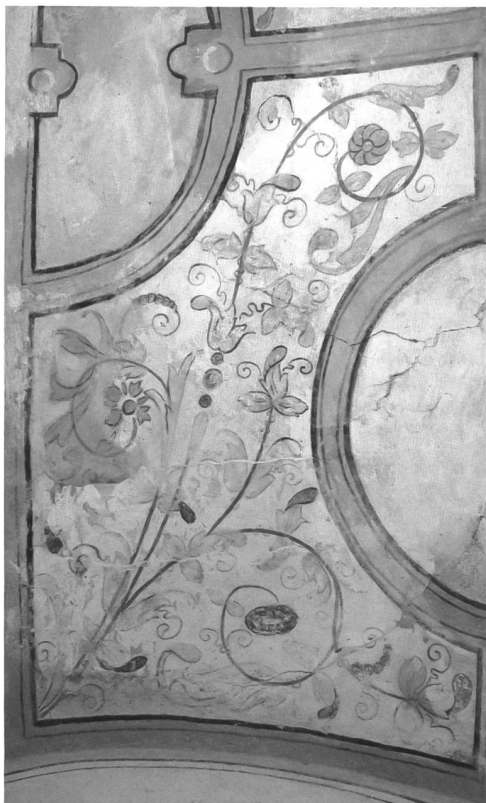
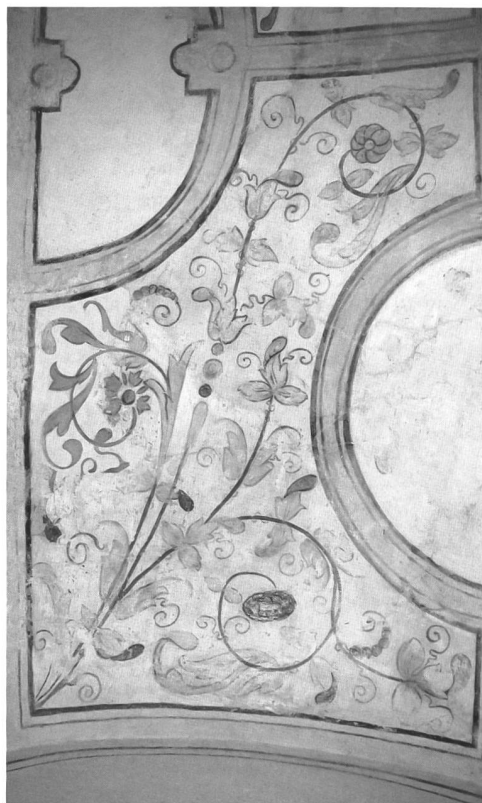
Fig. 113 Voûte de la chapelle du cloître, côté nord; portion du décor de 1595, avant intervention.

Fig. 114 Le même décor après intervention. Les anciens colmatages assombris ont été nettoyés, les fissures ont été colmatées et retouchées dans la tonalité du fond et quelques retouches ont été effectuées au niveau des rinceaux fleuris.

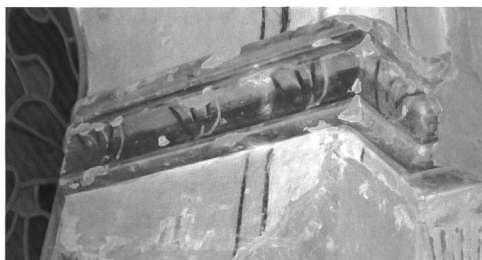
Fig. 115 Détail de la polychromie conservée sur les ébrasements de la baie géminée romane (cf. fig. 26 et 35). Les enduits originaux ont été consolidés par injection de coulis à la chaux et les bords renforcés par application de solins au mortier de chaux.

Abb. 115 Farbfragmente auf der Leibung des romanischen Zwillingsfensters (vgl. Abb. 26 u. 35). Die ursprünglichen Tünchen wurden mit Injektionen von Kalkschlämme gefestigt und die Ränder mit Mörtelböschungen gesichert.

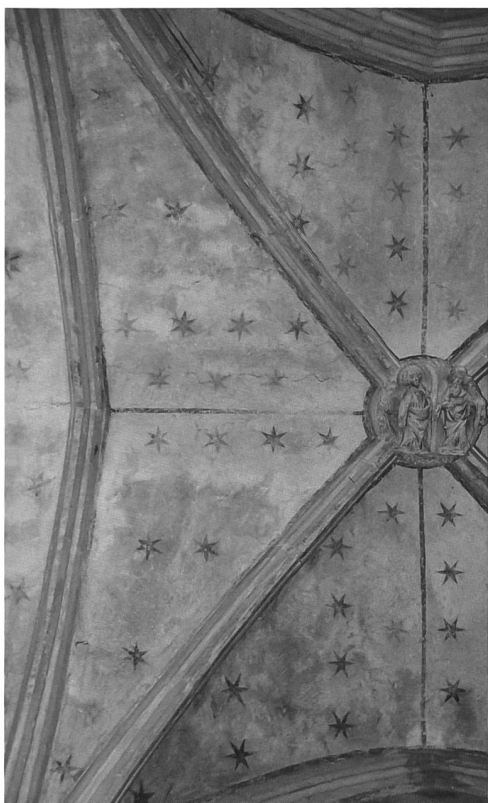
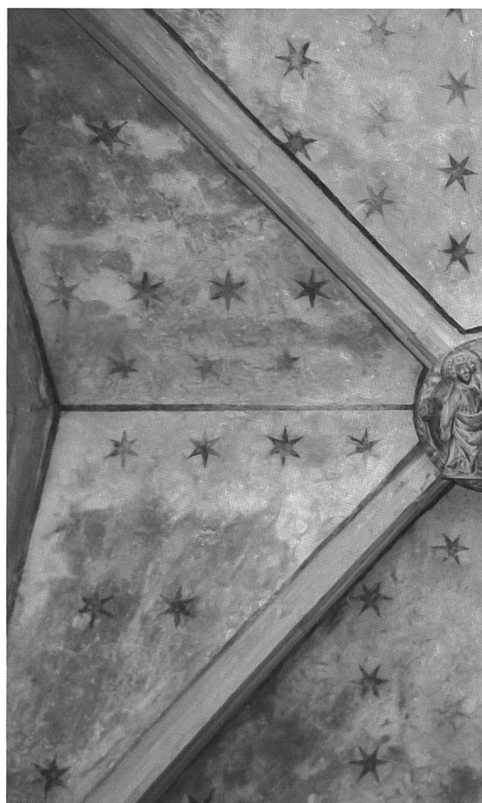
Fig. 116 et 117 Vue générale de la travée 18 avant (à gauche) et après l'intervention de retouche des décors peints, effectuée sur la base du concept du début du XX<sup>e</sup> siècle.

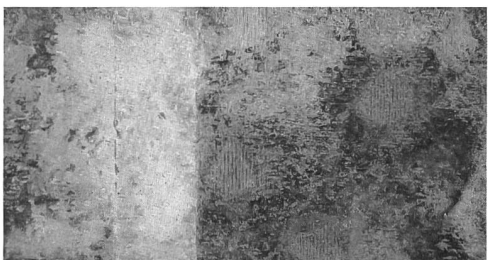
Fig. 118 Crucifixion de l'enfeu des donzels des Villars (cf. fig. 66 et 67). Détail de l'essai de colmatage des lacunes dans l'enduit et des retouches effectuées en *tratteggio* afin d'intégrer ces lacunes dans le ton de fond de la peinture.

Abb. 118 Kreuzigungsdarstellung vom Grabmal derer von Villars (vgl. Abb. 66 und 67); Versuch, die Fehlstellen im Feinputz zu schliessen und mit eng nebeneinander liegenden Pinselstrichen (*Tratteggio*) dem Grundton der Malerei anzugleichen.

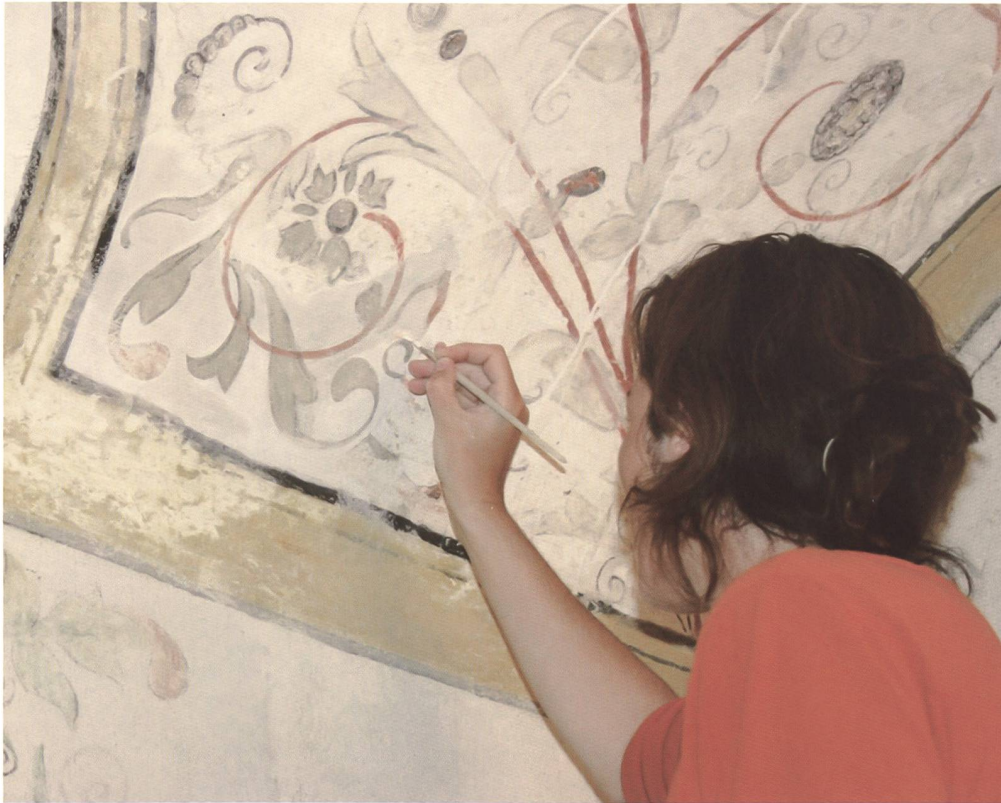
Fig. 119 Traitement de retouche intégrée sur le décor peint de la voûte de l'ancienne chapelle.  
Abb. 119 Zurückhaltende Retuschen am Dekor des Gewölbes in der Kreuzgangkapelle.
