Artikel: Das Südportal : die Restaurierung
Autor: Frutiger, Walter
DOI: <https://doi.org/10.5169/seals-1035698>

DAS SÜDPORTAL

Die Restaurierung

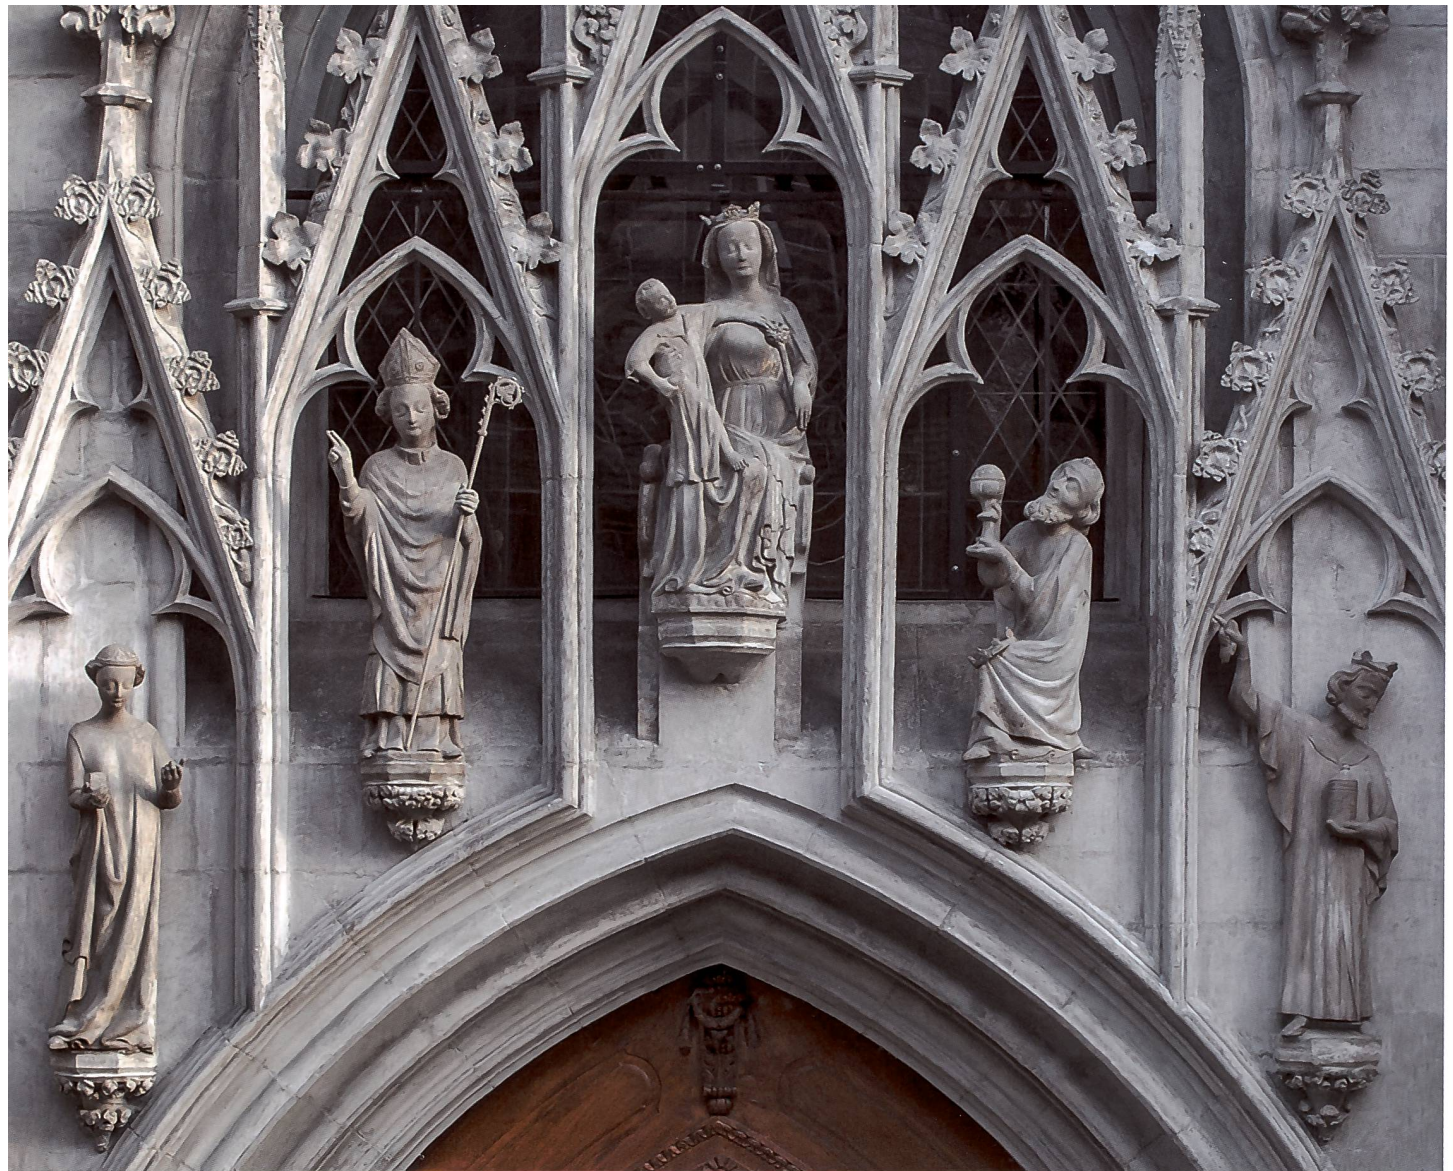
Abb. 106 Kopf eines Propheten an der Archivolte, Zustand 1977. Trotz fortgeschrittener Verwitterung ist die Verwandtschaft mit dem mittleren König unverkennbar (Abb. 109).

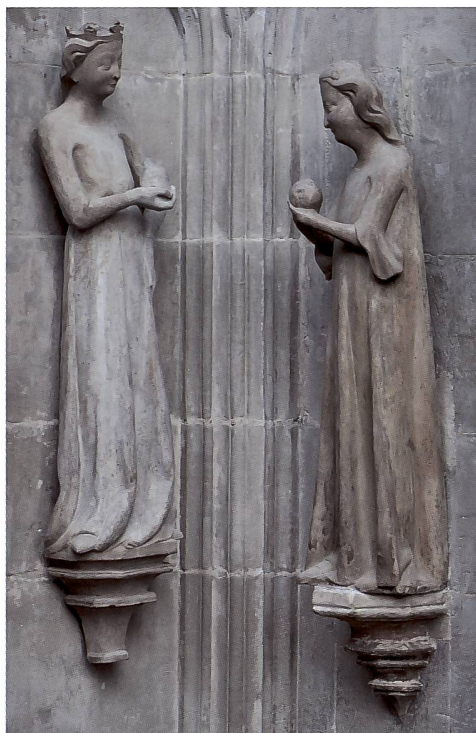
Abb. 108 Die Königin von Saba und eine der von Nikolaus beschenkten Jungfrauen.

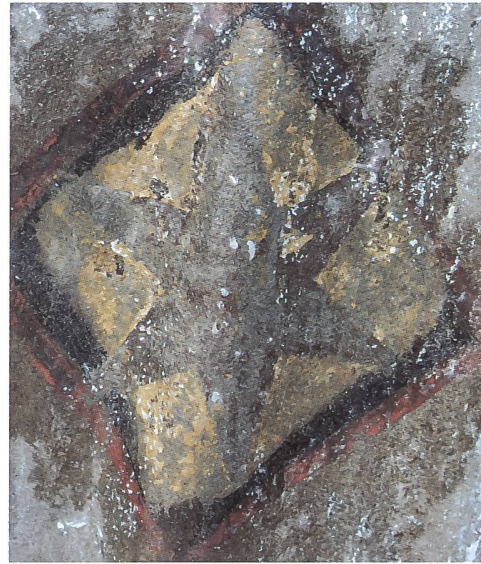
Abb. 111-112 Statue der Muttergottes, durch Sondierungen erfasste Spuren der ersten Buntfassung des Gewands: auf den Stein gemaltes Streumuster. Gegen 1340.

Die älteren Farbschichten auf den Figuren deuten auf mindestens zwei frühere polychrome Fassungen mit ebenfalls reichlich verwendeten Metallaufgaben, unter anderen auch Zinnfolien. Bei den drei zentralen Figuren vor dem Fenster sind als Spuren der ersten Fassung offenbar direkt auf den Stein gemalte Streumuster und Gewandsäume vorhanden.
