Zeitschrift: Patrimoine fribourgeois = Freiburger Kulturgüter
Herausgeber: Service des biens culturels du canton de Fribourg = Amt für Kulturgüter des Kantons Freiburg
Band: - (2016)
Heft: 21: La cathédrale Saint-Nicolas : 15 ans de chantier = Kathedrale St. Nikolaus : 15. Jahre Baustelle

Artikel: Quand la cathédrale était chamarrée...
Autor: Guyot, Olivier / James, Julian
DOI: <https://doi.org/10.5169/seals-1035701>

QUAND LA CATHÉDRALE ÉTAIT CHAMARRÉE...

OLIVIER GUYOT ET JULIAN JAMES

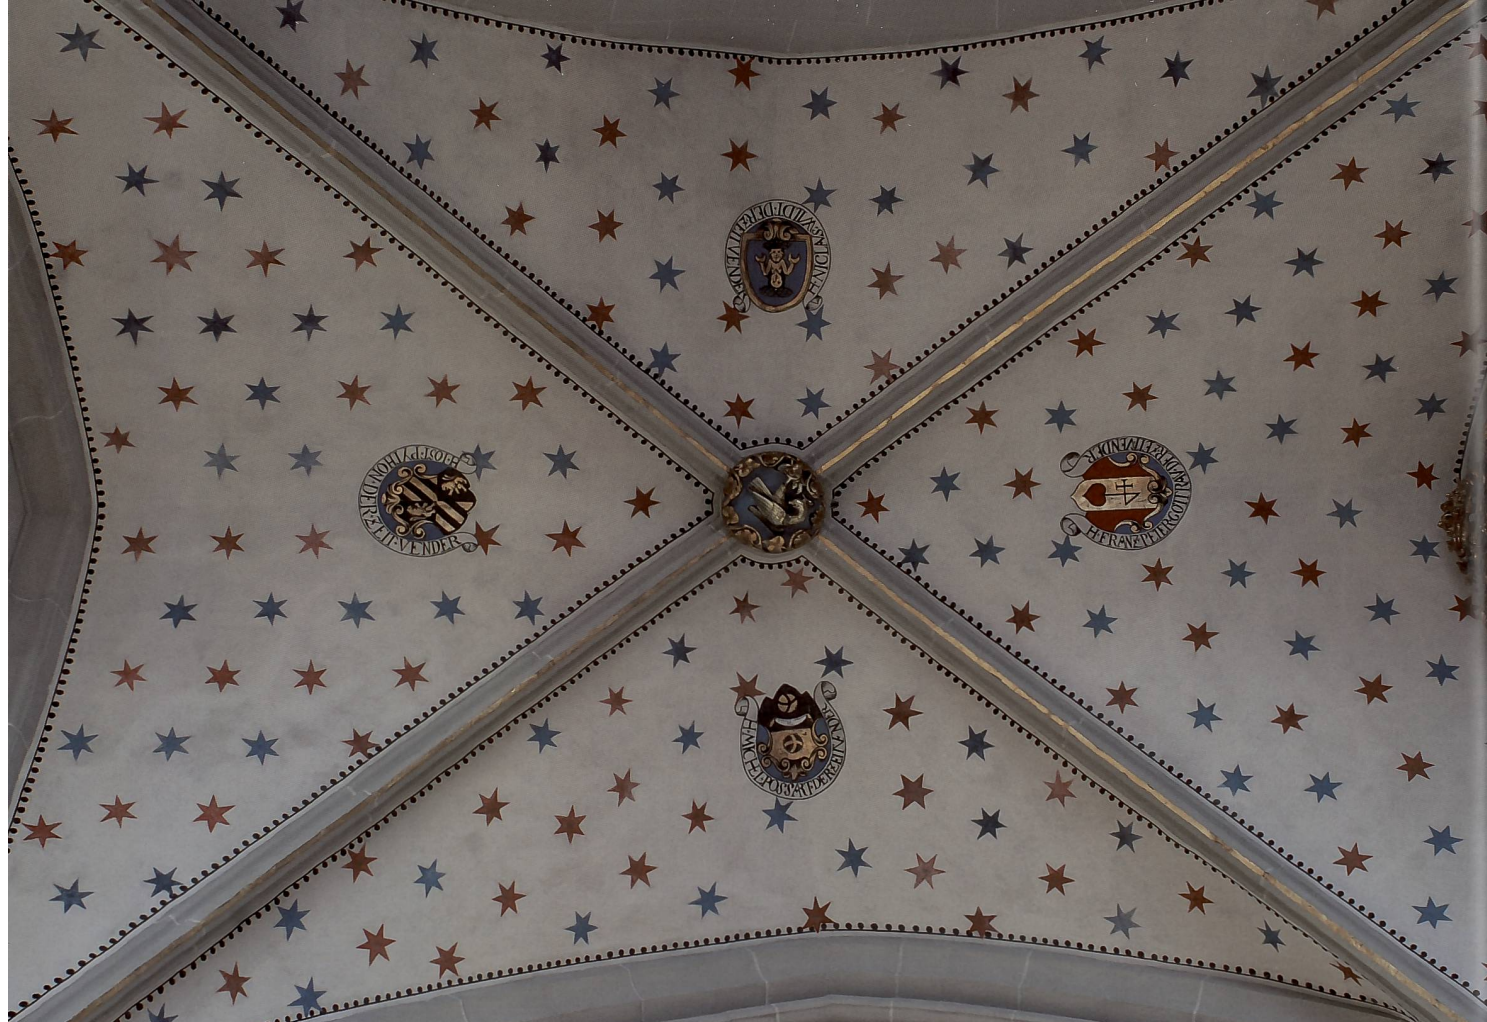
Fig. 140 Voûte de la 1^{re} travée du collatéral sud, avec décor reconstitué par Stajessi en 1949, mêlant des éléments du XVI^e (filet noir à perles) et XVII^e (écus armoriés) siècles à un semis d'étoiles évoquant le décor primitif gothique du XIV^e siècle où les étoiles sont cependant disposées en lignes.

Dans la 1^{re} travée du collatéral sud, le peintre-décorateur a entièrement reconstitué le décor aux étoiles bleues et rouges que l'on vient de décrire, vraisemblablement sur la base de sondages ou de portions de décor visibles dans les lacunes des badigeons de l'époque (fig. 140). Sa reconstitution présente pourtant d'importantes différences avec le décor médiéval d'ori-

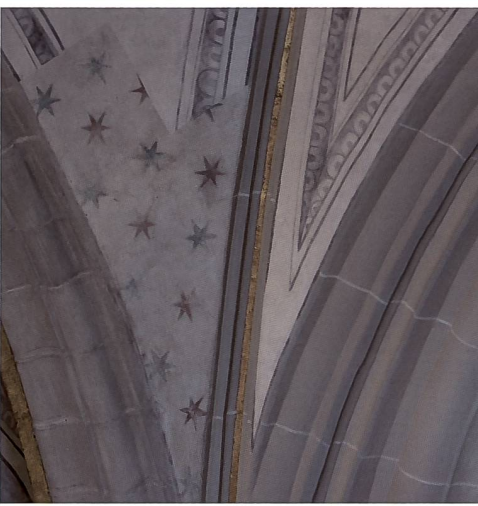
Fig. 141 Voûtain de la 3^e travée du collatéral nord avec le décor d'étoiles en lignes de la 1^{re} moitié du XIV^e siècle, dégagé sous l'enduit de 1648 à bordures grises en trompe-l'œil.

On sait depuis longtemps que les voûtains de la nef centrale et des bas-côtés étaient ornés d'étoiles au XIV^e siècle. Le meilleur de ces exemples a été dégagé en 2008 et consolidé dans la 3^e travée du collatéral nord (fig. 141). On y voit des rangées horizontales d'étoiles à six branches, alternativement bleues et rouges et disposées régulièrement sur les voûtains. Les examens rapprochés révèlent que le contour de chaque étoile a d'abord été gravé dans l'enduit, probablement à l'aide d'une pointe métallique. Le peintre de l'époque s'est servi de ce «dessin préliminaire» pour guider sa composition et pour appliquer ensuite ses couleurs. Des rapprochements stylistiques et techniques avaient déjà été faits avec le décor d'étoiles presque contemporain des voûtains du cloître de l'abbaye d'Hauterive¹. Dans les deux cas, les étoiles bleues et rouges à six branches sont disposées en lignes plutôt qu'en semis sur un dessin préliminaire incisé dans l'enduit. En outre, nous y avons repéré d'intrigantes traces noires au centre de chaque étoile, restes qui suggèrent l'utilisation d'une feuille métallique, par exemple de l'argent ou de l'étain, dont le métal se serait oxydé avec le temps et les conditions climatiques. Ces ornements métallisés servaient certainement à accentuer le scintillement de ces étoiles sur la voûte. À Hauterive comme à Saint-Nicolas, certaines étoiles bleues sont devenues verdâtres, une altération typique du pigment bleu azurite en présence d'humidité. L'utilisation de l'azurite et de l'argent, confirmée à Hauterive par les analyses scientifiques de 2003² n'est pas anodine,

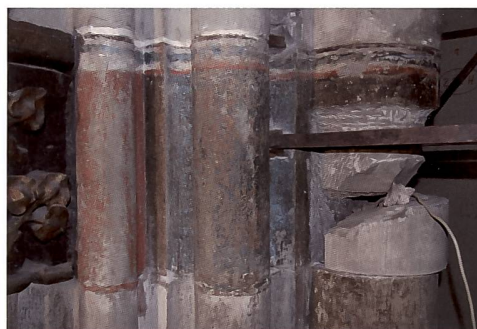
Fig. 143 Deuxième pilier nord de la nef, après dépose de l'abat-voix de la chaire, avec fragment du 2^e décor médiéval couvrant les petites croix blanches initiales sur fond rouge et gris appliqué directement sur la pierre.

préalablement imprégnée au moyen d'une substance telle qu'une huile ou une résine. Cette première décoration a été recouverte par la suite d'un second décor composé de couleurs vert, bleu, rouge et blanc, accompagnées de filets rouges, bleus et bruns (fig. 143). Des variantes de ce décor sont encore visibles sur d'autres piliers de la nef, avec des couleurs vertes, rouges et bleues appliquées en alternance et agrémentées d'étoiles, de fleurons et de torsades (fig. 144). Sur un des piliers du collatéral sud, on peut voir une scène narrative, un Calvaire, peint directement sur la pierre (fig. 144). Ces peintures décoratives et figuratives semblent avoir été pour la plupart réservées aux faces occidentales des piliers, là où se trouvaient adossés les anciens autels de l'église³ dont elles constituaient le décor à l'arrière d'une éventuelle statue. Cette hypothèse est renforcée par l'analyse du témoin découvert derrière l'abat-voix de la chaire, où l'on voit clairement apparaître l'angle d'un tel cadre ornamental (fig. 143).

par exemple souvent appliqué directement sur la préparation orangée, tandis que le vert et le bleu sont posés sur une deuxième préparation, soit ocre jaune, soit vert clair (fig. 143). L'utilisation d'une préparation rouge orangé, identifiée comme un rouge à base de plomb, n'est pas surprenante à l'époque gothique. Grâce à ses propriétés siccatives déjà connues empiriquement à l'époque, le rouge de plomb a été régulièrement mélangé à l'huile de lin pour confectionner des peintures destinées à isoler un matériau poreux comme la pierre, mais aussi pour créer une surface plus homogène en vue de l'application des couleurs de finition. Sur cette préparation très fonctionnelle, on aurait alors appliqué d'autres préparations destinées à confier aux couleurs de finition une nuance particulière. Sur les étoiles et les fleurons, les observations macroscopiques ont permis de discerner une couche de brun translucide non-cristallin qui pourrait attester de la présence d'un liant de type mixtion (mélange huile/résine?), destiné généralement à l'application d'une feuille métallique (or, argent ou étain?) aujourd'hui disparue. Même si l'identification formelle de ces matériaux n'a pas été faite sur la polychromie des piliers, les analyses scientifiques sur d'autres éléments polychromes de la cathédrale, tels que les chapiteaux et les clefs de voûte, ont révélé l'utilisation abondante au XIV^e siècle de feuilles d'étain recouvertes de glaciés colorés ou de dorures⁵.

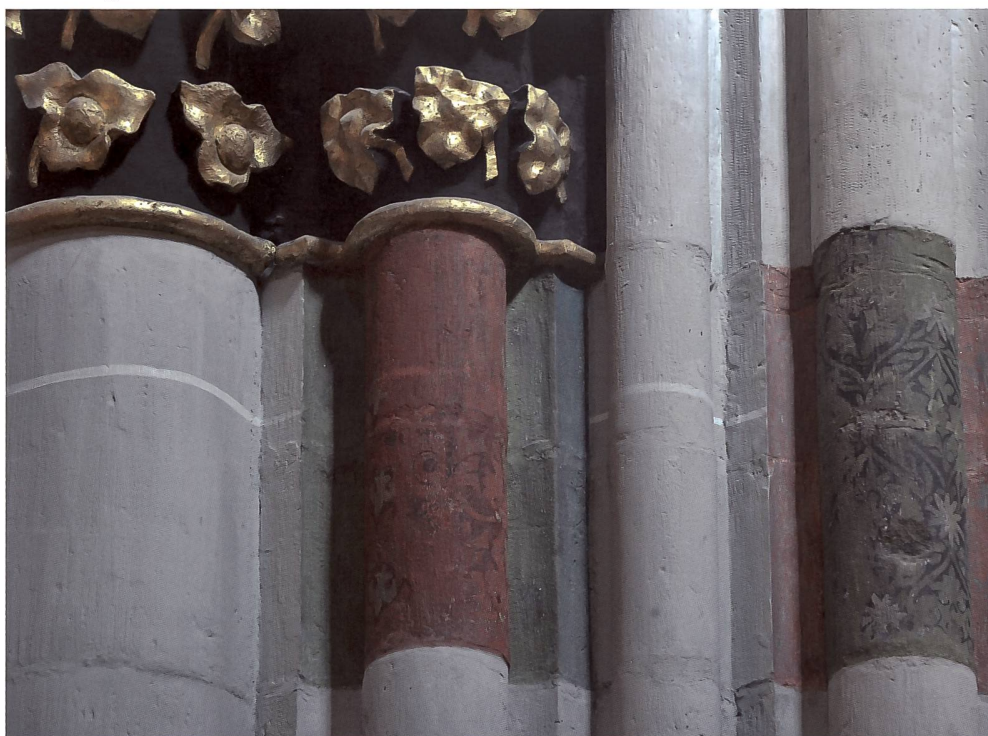
Fig. 142 Troisième pilier nord de la nef, avec témoin du décor médiéval à motif d'arabesque sur les colonnettes à teinte rouge et vert alternant avec celle des canaux.

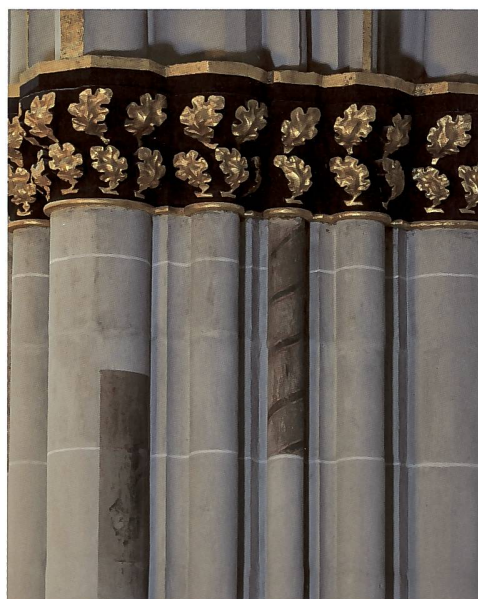
Fig. 144 Troisième pilier sud de la nef avec vestiges de peinture médiévale dont un Calvaire tout à gauche et une torsade polychrome sur l'une des colonnettes.

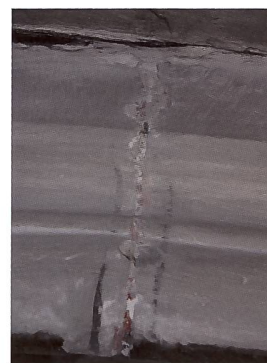
Fig. 145 Détail de l'arc doubleau séparant la 2^e et la 3^e travée du collatéral nord, avec rare témoin du décor de faux-joints médiéval, composé d'un filet rouge entre deux filets noirs.

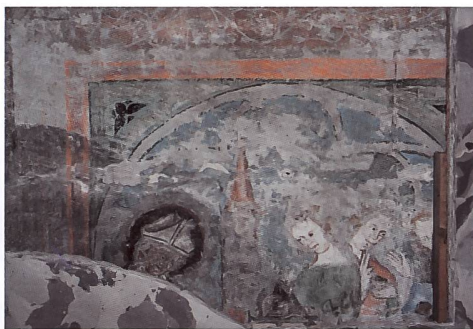
Fig. 149 Fragment de la peinture médiévale à l'arrière de l'autel de la Nativité, signalée en 1987 et mise au jour lors de la restauration de l'autel de la Nativité en 2011, scène de la Vie de saint Nicolas. La partie plus sombre correspond à la trace en négatif d'un autel antérieur, plus bas et moins développé que l'actuel réalisé en 1753 par Johann Jakob et Franz Joseph Moosbrugger.

En 2012, en raison du risque important d'écaillage et de perte de la pellicule picturale d'origine, toutes les surfaces peintes ont été stabilisées lors de leur dégagement. Les anciens colmatages effectués lors de restaurations antérieures ont été maintenus, en les atténuant si nécessaire par une retouche en glacis, afin que ces anciennes lacunes ne perturbent pas la vision d'ensemble de la peinture. Les restes de mortier ancien de jointoiment, dont certains conservent leur polychromie originale, ont été stabilisés. Une zone plus sombre au bas de l'image centrale a été conservée telle quelle, car la trace laissée en négatif nous montre l'emplacement d'un ancien autel, qui venait à l'origine s'appuyer à cet en-

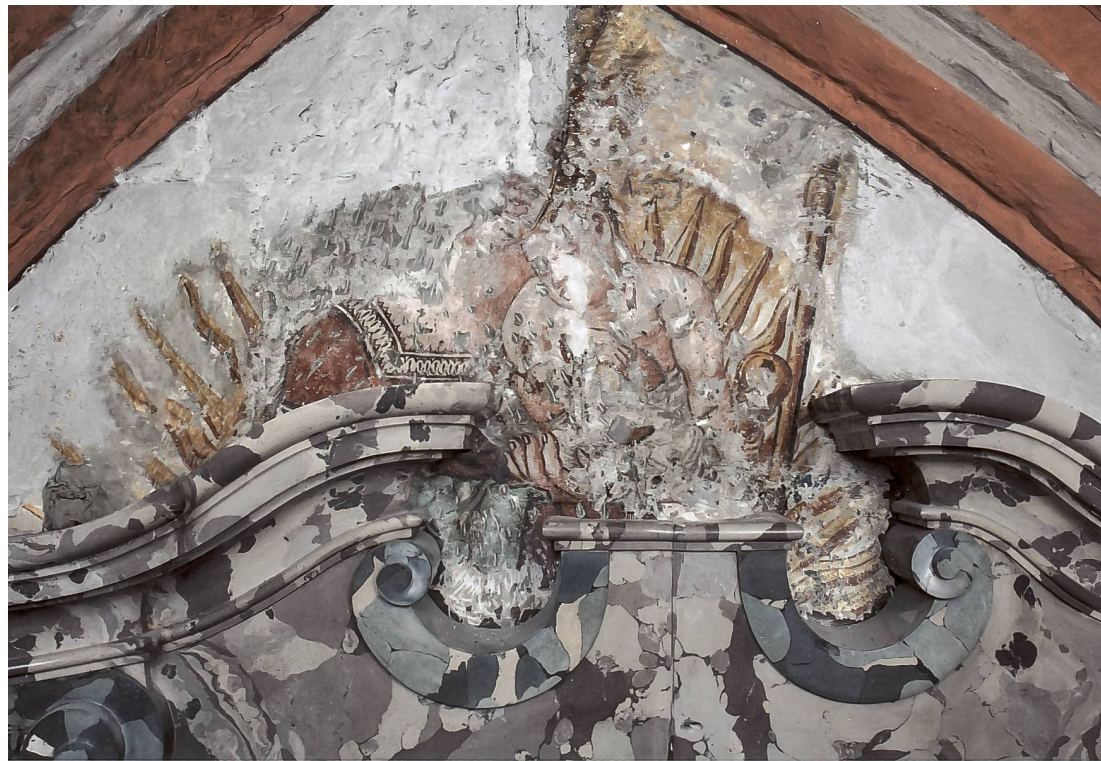
Fig. 150 Derrière l'attique de l'autel de la Nativité, vestige de décor baroque, Notre-Dame des Victoires, entre 1627 et 1650, état après nettoyage et conservation.

Vierge sur un croissant de lune. Cette Notre-Dame des Victoires, ainsi que la peinture médiévale, ont été recouvertes par un troisième décor, un simple faux-appareil gris à faux-joints noirs. La dernière couche, un simple badigeon beige monochrome, avait été appliquée avant la construction de l'autel de la Nativité en 1751.

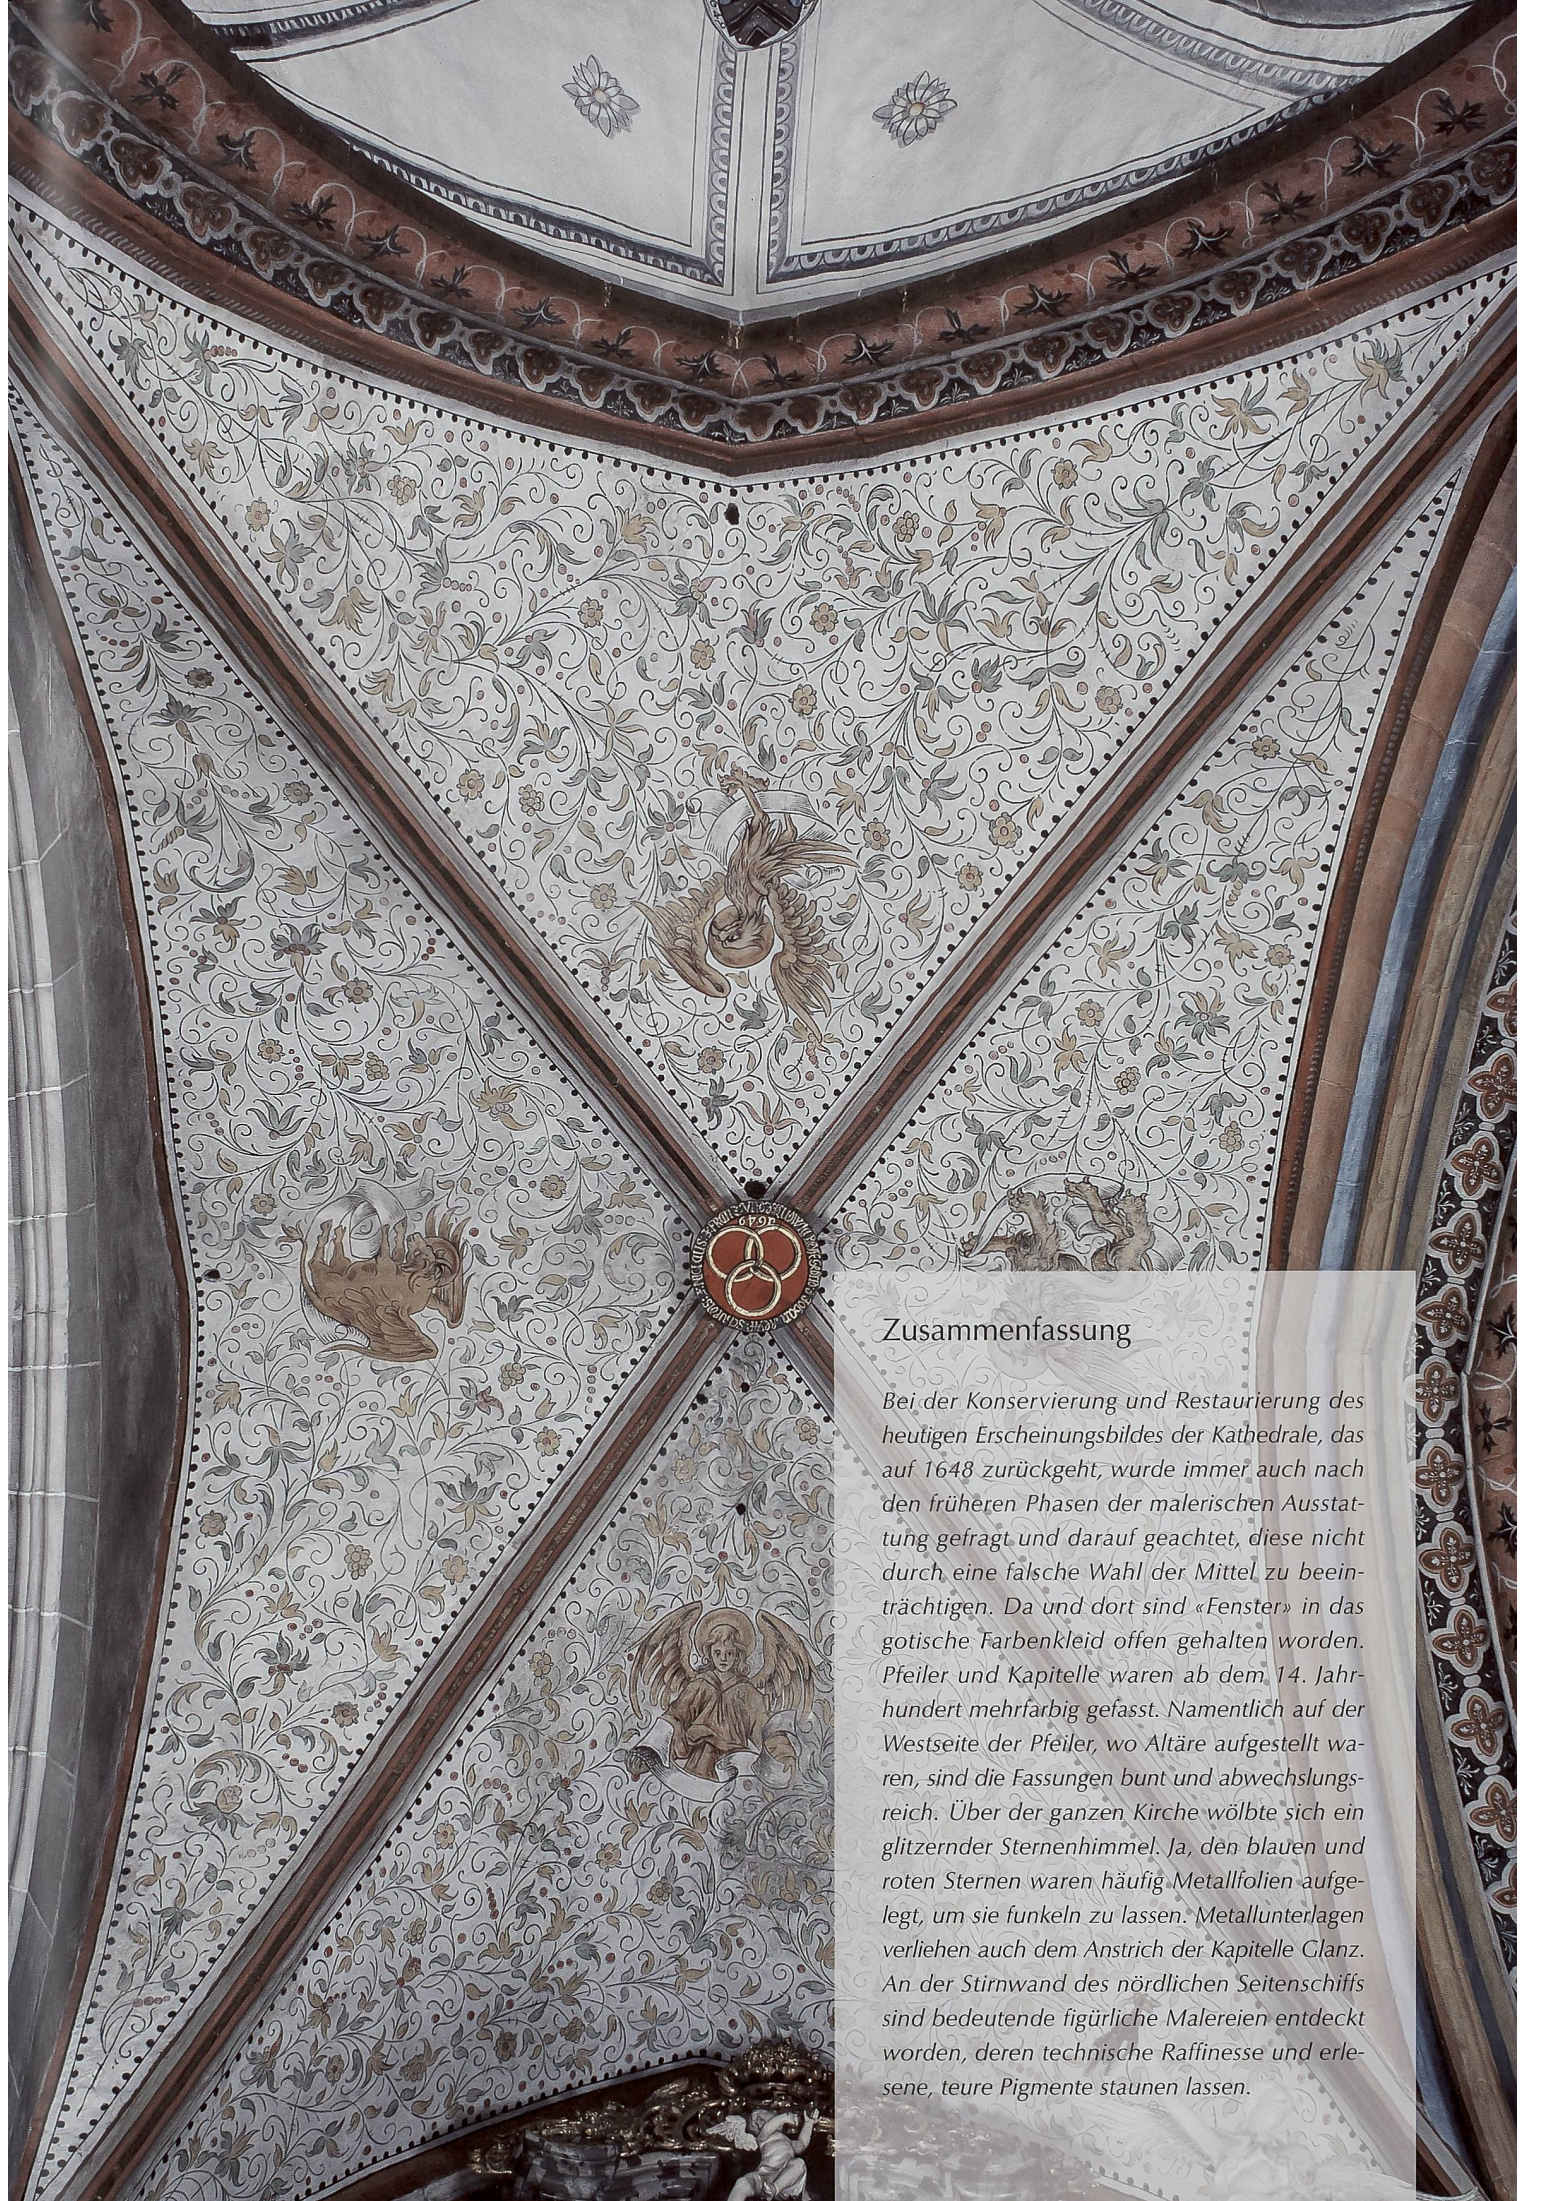
Fig. 151 Voûte de la 1^{re} travée du collatéral nord avec surpeint et reconstitution de Stajessi, sur la base de fragments mis au jour ou laissés en place, notamment sur les arcs.
