Zeitschrift: Patrimoine fribourgeois = Freiburger Kulturgüter
Herausgeber: Service des biens culturels du canton de Fribourg = Amt für Kulturgüter des Kantons Freiburg
Band: - (2016)
Heft: 21: La cathédrale Saint-Nicolas : 15 ans de chantier = Kathedrale St. Nikolaus : 15. Jahre Baustelle

Artikel: Quand la cathédrale était chamarrée...
Autor: Guyot, Olivier / James, Julian
DOI: <https://doi.org/10.5169/seals-1035701>

QUAND LA CATHÉDRALE ÉTAIT CHAMARRÉE...

OLIVIER GUYOT ET JULIAN JAMES

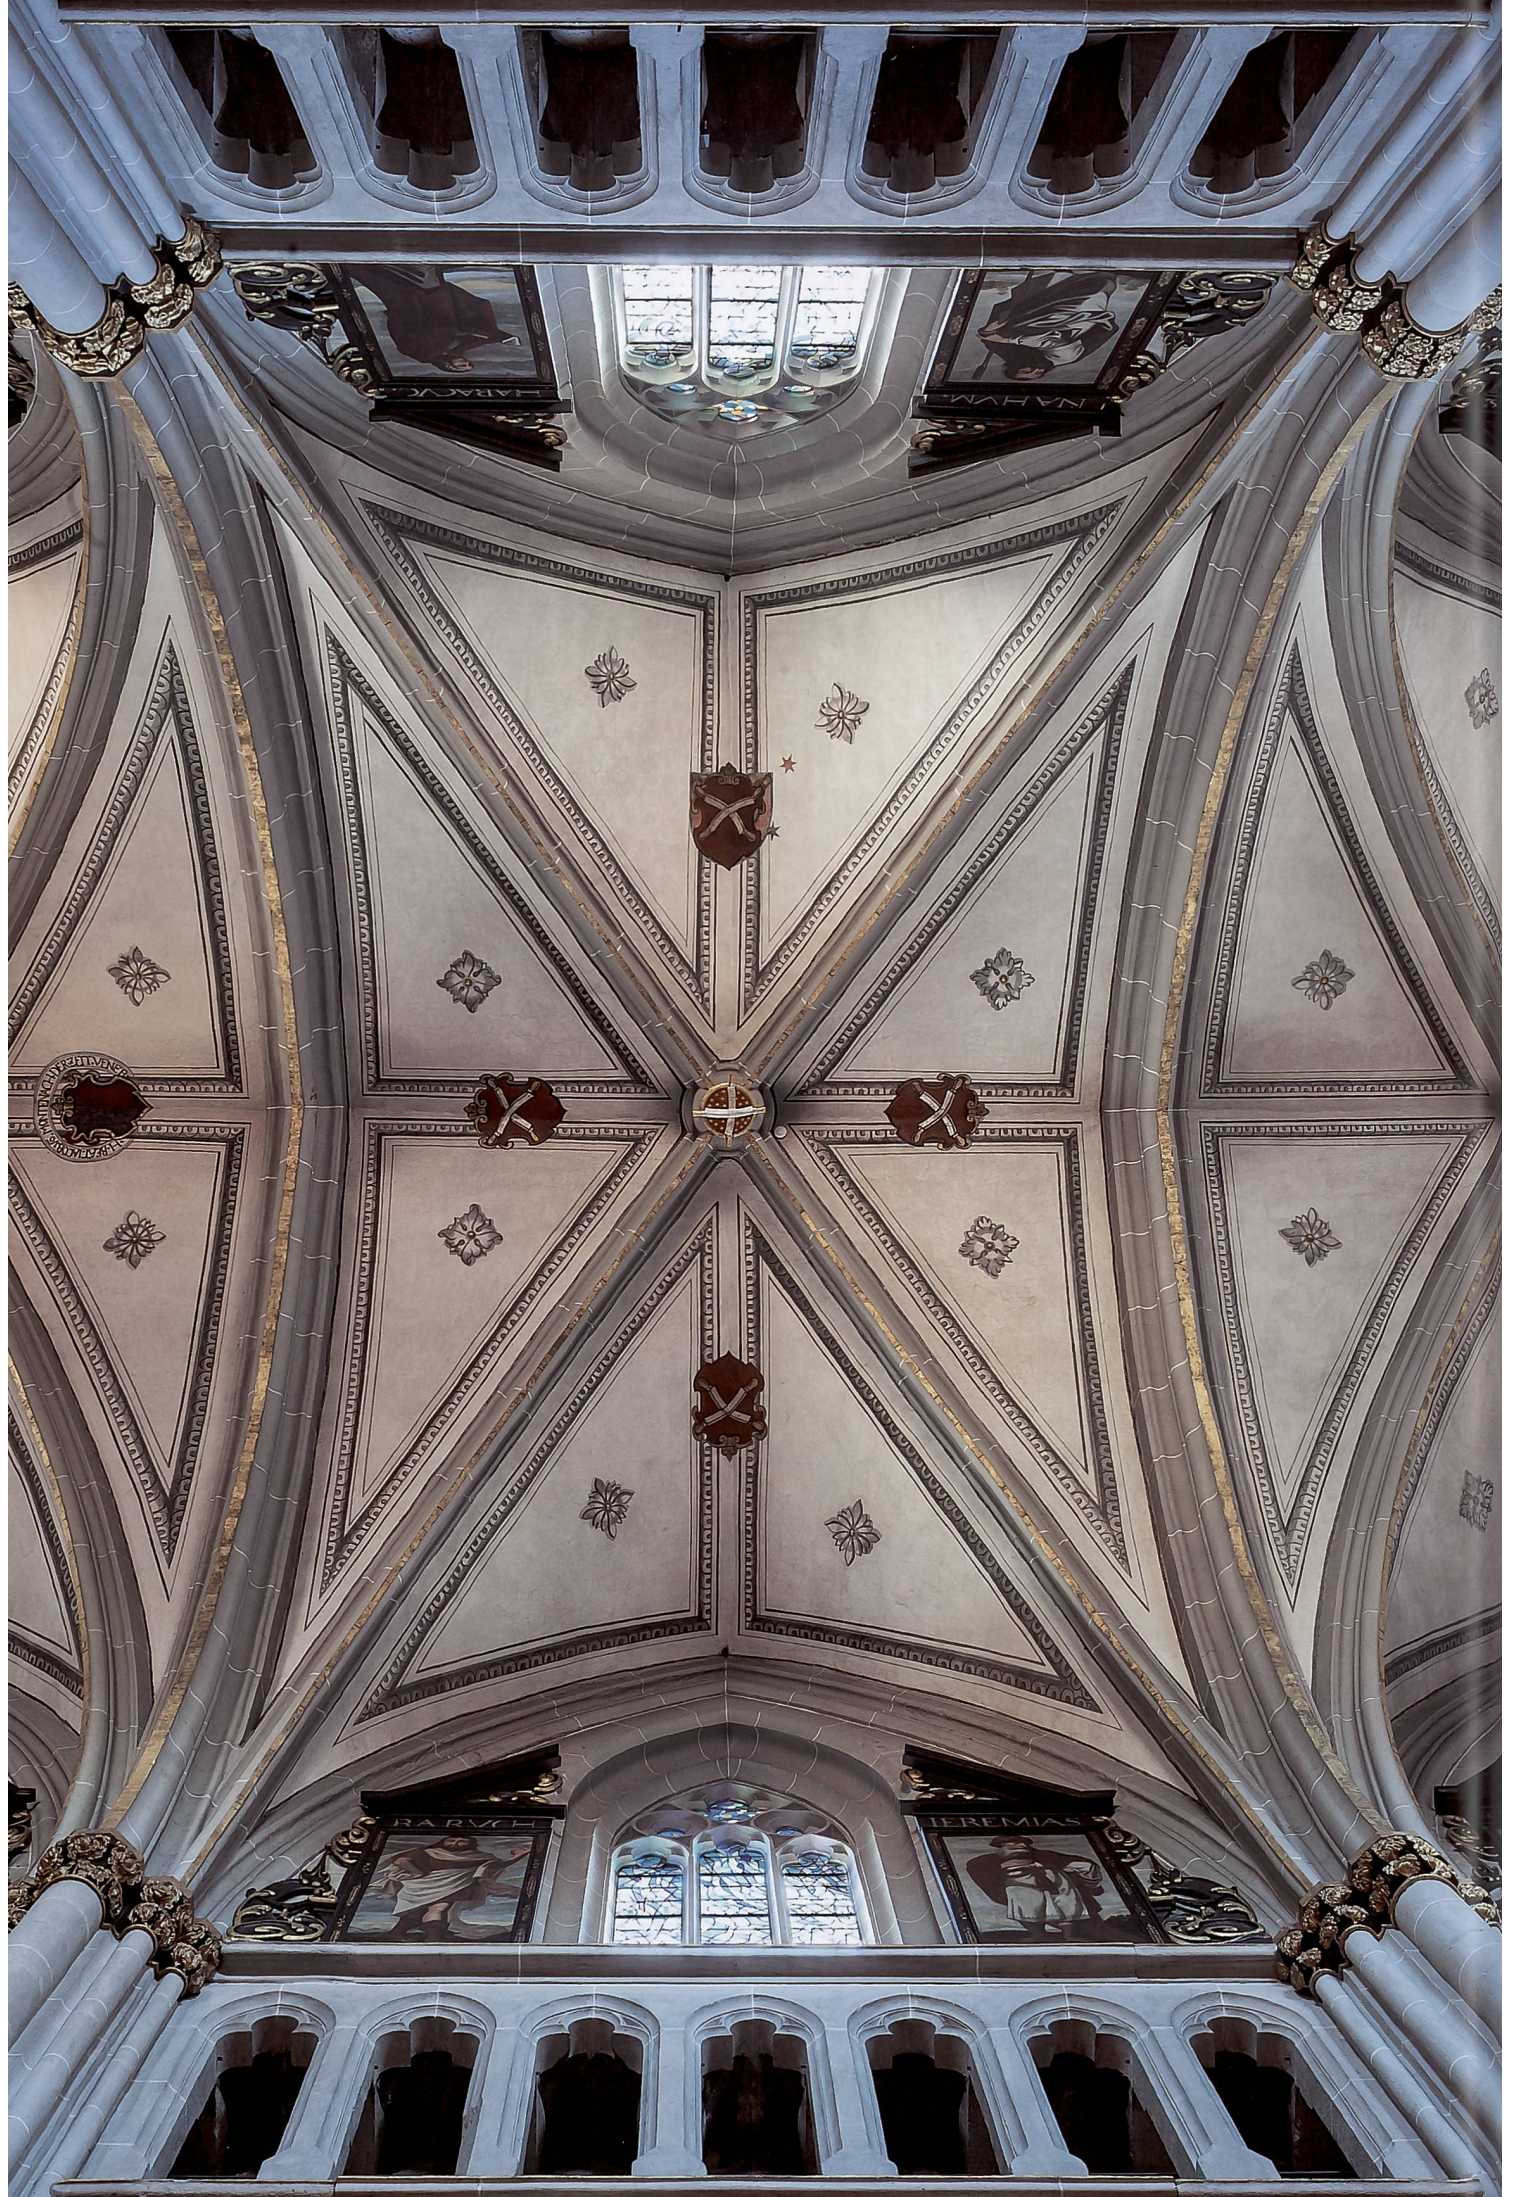
Fig. 139 Voûte de la 3^e travée de la nef, avec décor de 1648 aux armes de l'abbaye des tanneurs.

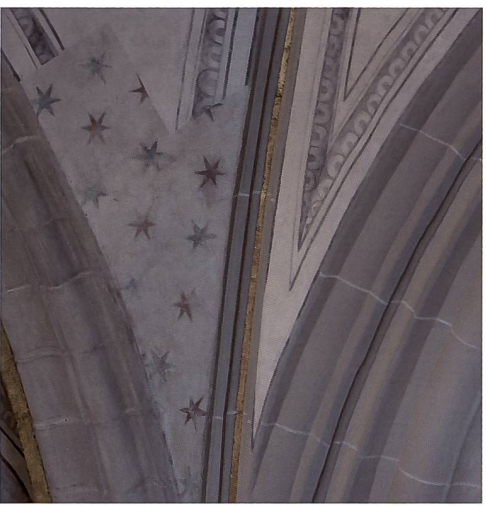
Fig. 141 Voûtain de la 3^e travée du collatéral nord avec le décor d'étoiles en lignes de la 1^{re} moitié du XIV^e siècle, dégagé sous l'enduit de 1648 à bordures grises en trompe-l'œil.

On sait depuis longtemps que les voûtains de la nef centrale et des bas-côtés étaient ornés d'étoiles au XIV^e siècle. Le meilleur de ces exemples a été dégagé en 2008 et consolidé dans la 3^e travée du collatéral nord (fig. 141). On y voit des rangées horizontales d'étoiles à six branches, alternativement bleues et rouges et disposées régulièrement sur les voûtains. Les examens rapprochés révèlent que le contour de chaque étoile a d'abord été gravé dans l'enduit, probablement à l'aide d'une pointe métallique. Le peintre de l'époque s'est servi de ce «dessin préliminaire» pour guider sa composition et pour appliquer ensuite ses couleurs. Des rapprochements stylistiques et techniques avaient déjà été faits avec le décor d'étoiles presque contemporain des voûtains du cloître de l'abbaye d'Hauterive¹. Dans les deux cas, les étoiles bleues et rouges à six branches sont disposées en lignes plutôt qu'en semis sur un dessin préliminaire incisé dans l'enduit. En outre, nous y avons repéré d'intrigantes traces noires au centre de chaque étoile, restes qui suggèrent l'utilisation d'une feuille métallique, par exemple de l'argent ou de l'étain, dont le métal se serait oxydé avec le temps et les conditions climatiques. Ces ornements métallisés servaient certainement à accentuer le scintillement de ces étoiles sur la voûte. À Hauterive comme à Saint-Nicolas, certaines étoiles bleues sont devenues verdâtres, une altération typique du pigment bleu azurite en présence d'humidité. L'utilisation de l'azurite et de l'argent, confirmée à Hauterive par les analyses scientifiques de 2003² n'est pas anodine,
