DARIO FOPPOLI – EVARISTO ZANOLARI

## **San Romerio: un punto di forza tra Valtellina e Valposchiavo**

**Nell'ambito di un progetto Interreg un esempio di corretto approccio al problema della conoscenza e della conservazione di un bene culturale**

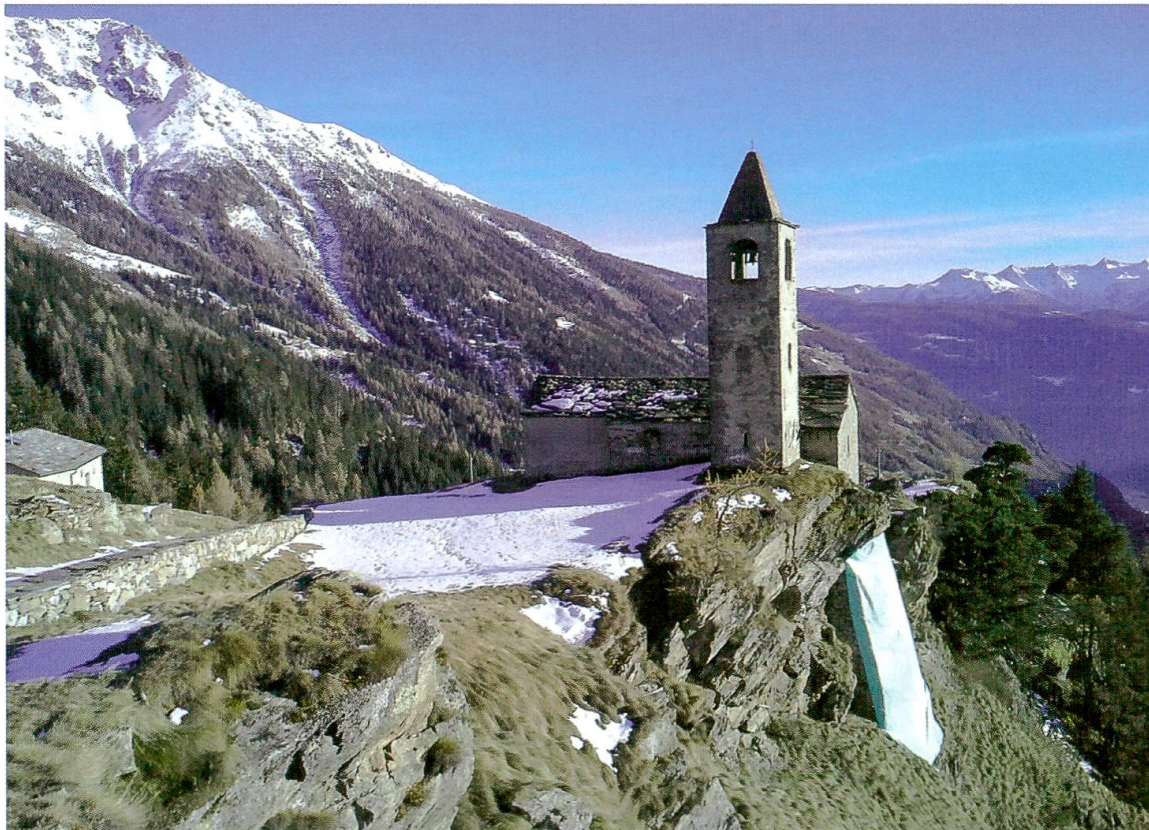
*La posa del telo di protezione*

Il principale problema strutturale evidenziato dalle analisi effettuate riguarda il contrafforte alla base della chiesa verso lo strapiombo, che mostra un evidente fuori-piombo ed un'ampia breccia in continuo progresso. L'analisi dell'evoluzione storica dell'edificio ha consentito di desumere che, nel corso dei lavori del biennio 1951-1953 la facciata di valle (ovest) della chiesa è stata completamente ricostruita impostandola su di un arcone in cemento armato realizzato in quell'occasione. La sovrapposizione tra i rilievi allora effettuati ed il rilievo attuale mostra una significativa discrepanza nella posizione dello spigolo Sud-Ovest, che attualmente risulta più arretrato: se ne desume che la facciata è stata ricostruita con un'inclinazione leggermente differente rispetto a quella originale, presumibilmente allo scopo di impostare meglio l'arcone in cemento armato sugli speroni rocciosi laterali. Questo ha causato un arretramento della parete superiore rispetto al contrafforte sottostante, favorendo l'infiltrazione alle spalle dello stesso dell'acqua di pioggia e di scioglimento della neve, e quindi, soprattutto a seguito dei cicli di gelo e disgelo, la disgregazione del muro.

In accordo con il Servizio Monumenti si è deciso quindi di intervenire d'urgenza proteggendo in via provvisoria il muro mediante un telo impermeabile, che è stato collocato in opera in modo piuttosto spettacolare ricorrendo a sistemi di accesso e di posizionamento mediante funi.
