# Renovationsarbeiten an der Ringmauer 1974

## *Restaurierung der alten Ringmauer und des Wehrganges beim «Schützen» in Rheinfeldern*

### *Die Ringmauer beim alten Gaswerk*

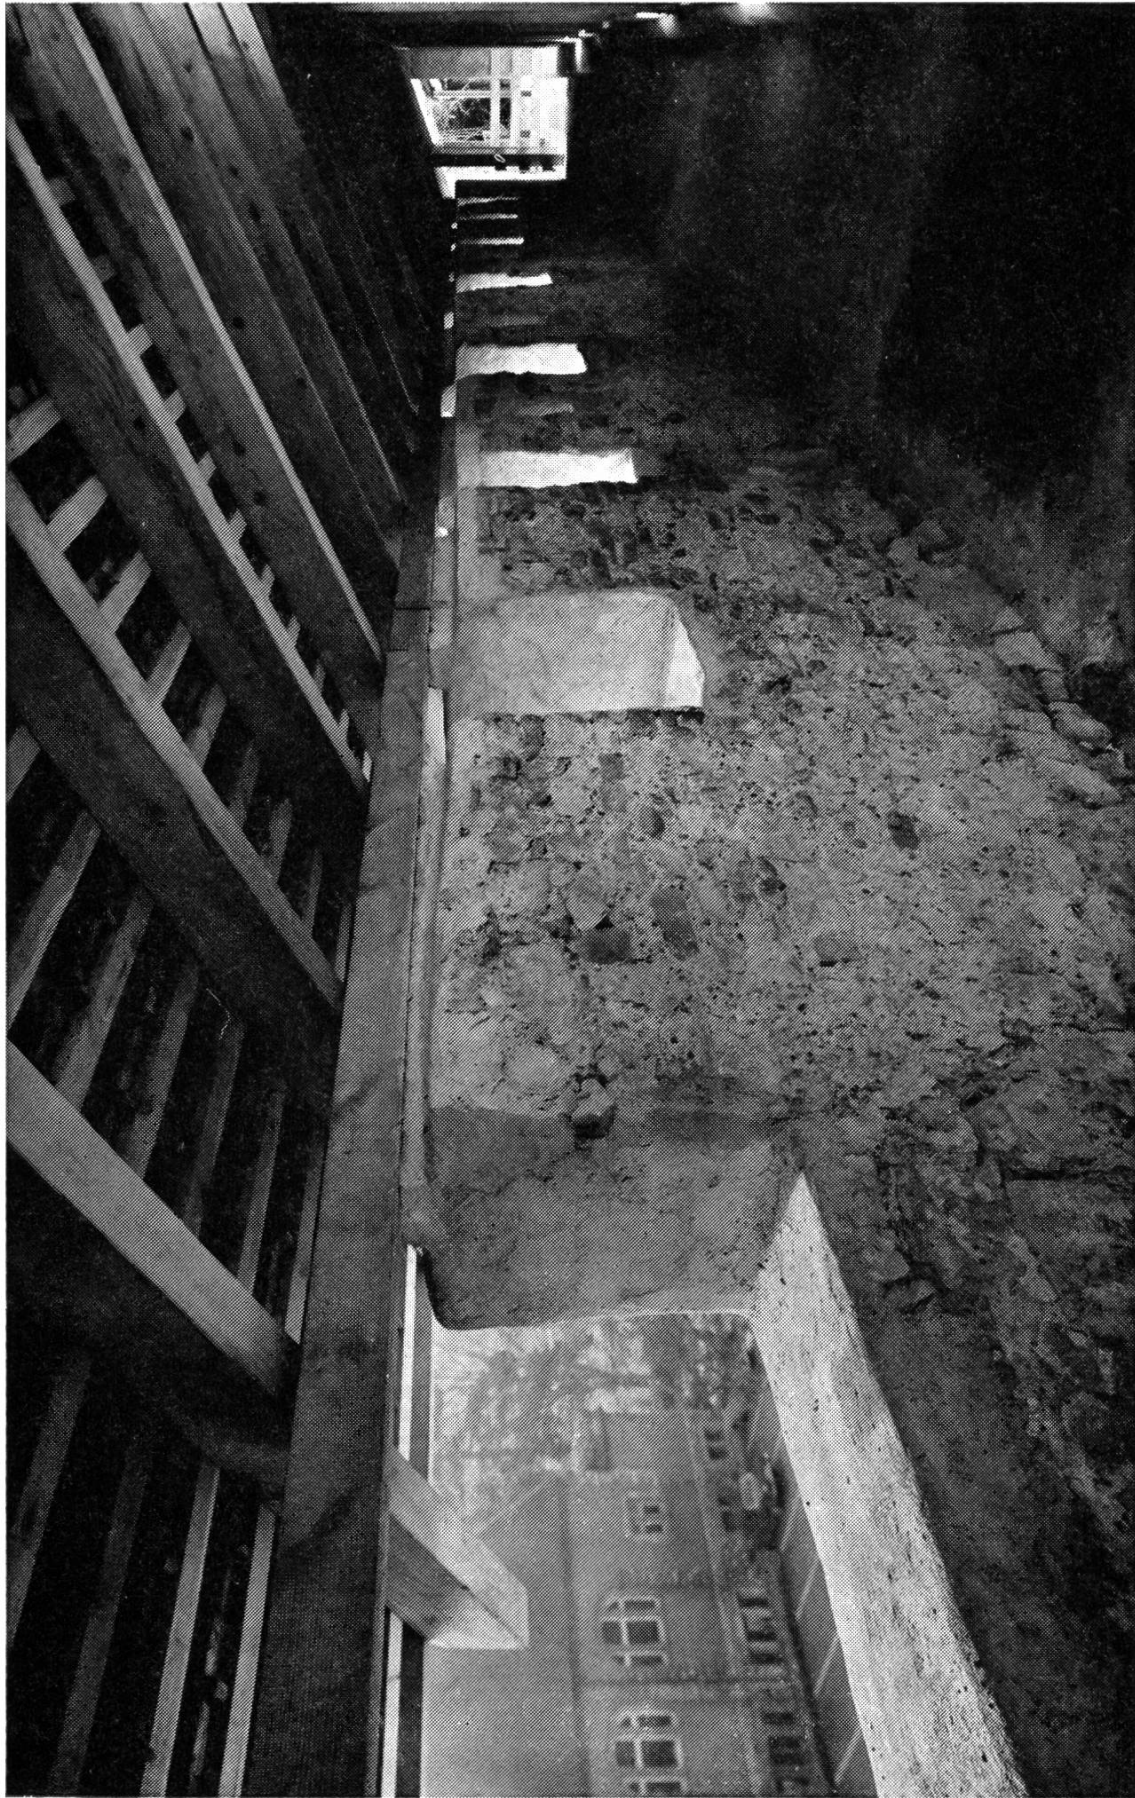
Wehrgang, Blick nach Westen
