Zeitschrift: Revue historique vaudoise
Herausgeber: Société vaudoise d'histoire et d'archéologie
Band: 35 (1927)
Heft: 7

Artikel: Notes sur l'église de Coppet et sa restauration
Autor: Gilliard, Fréd.
DOI: <https://doi.org/10.5169/seals-27822>

NOTES SUR L'ÉGLISE DE COPPET ET SA RESTAURATION

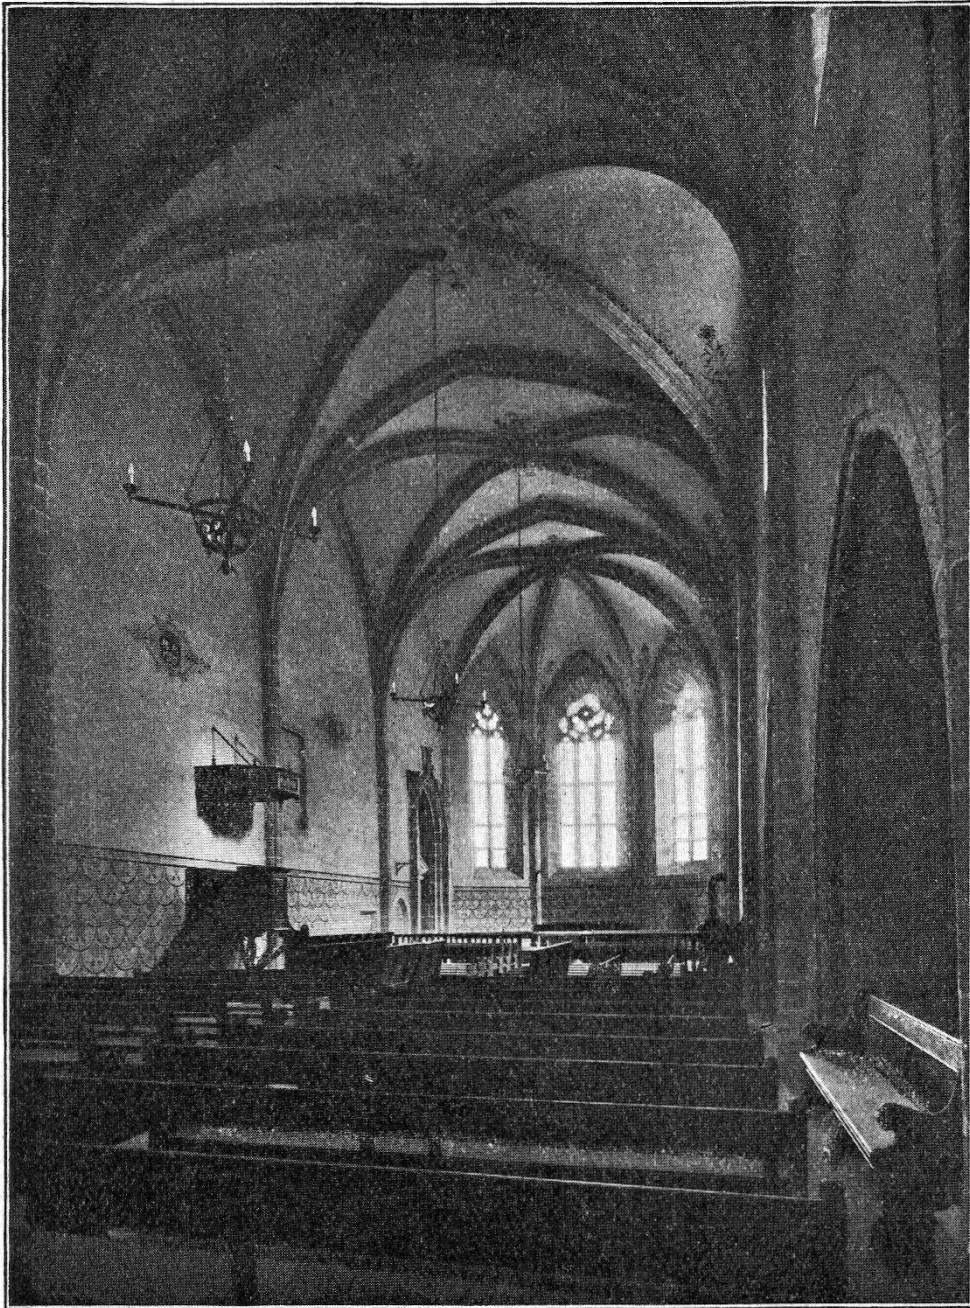
Intérieur de l'Eglise de Coppet.

On voit, à droite de la chaire, la porte (murée) qui devait donner accès au jubé.

D'autre part, le piquage de l'enduit du mur contigu aux bâtiments conventuels, a permis de dégager une porte, dont le seuil devait être à environ 3 m. 50 au-dessus du sol de la nef. On ne voit pas très bien à quoi elle aurait pu servir, si ce n'est à donner accès à un jubé. Nous savons qu'en certains cas, le dortoir des moines était mis en relation directe avec le chœur. Mais la présence des stalles rangées contre les murs et occupant toute la quatrième travée, réservée au chœur, semble exclure l'hypothèse d'un escalier reliant la porte en question, au chœur (du moins à l'intérieur de l'église). On n'aurait pas, non plus, placé une chaire à prêcher à plus de trois mètres de hauteur.
