**Zeitschrift:** Gazette / Oldtimer Club Saurer  
**Herausgeber:** Oldtimer Club Saurer  
**Band:** - (2021)  
**Heft:** 118

# Was treibt denn eigentlich der Ziischtigs-Club?

Text und Fotos: Markus Vonwiller, Leiter Werkstatt

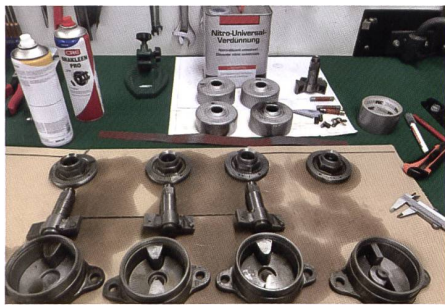
Stossdämpfer warten auf weitere Schritte im «Home-Office»

von «halt gar nicht mehr vorhanden» bis «weiss auch nicht». Zum Beispiel: die Stossdämpfer wurden vor langer Zeit am Fahrzeug demontiert. Bei den verschiedenen Aufräumaktionen und der Material- Umherzügelte (von einem Eck in das andere Eck) sind die Einstellmutter samt Skalen in der Zentralmutter wohl mal abgehauen. So nun wie sahen diese Einstellmutter aus? Schon wenn ich die Frage an die Saurer-Spezialisten stellte, verzogen diese ihr Gesicht, wie jemand der starke Zahnschmerzen hat.

Inzwischen konnte auch die Qualität der neuen Ölfüllung in Zusammenarbeit mit einem Restaurationsbetrieb in den USA geklärt werden. Eine Lieferung von Glycerinöl per Luftfracht schloss sich jedoch aus. Es ergab sich dann doch noch eine Möglichkeit, diese etwas spezielle Flüssigkeit durch ein spezielles Hydrauliköl zu ersetzen, unter der Bedingung, dass alle Gummitteile im Innern des Dämpfers ersetzt, respektive neu angefertigt wurden.
