Zeitschrift: Schaffhauser Beiträge zur Geschichte
Herausgeber: Historischer Verein des Kantons Schaffhausen
Band: 54 (1977)

Die Restaurierung des Mohrenbrunnens

von U r s G a n t e r

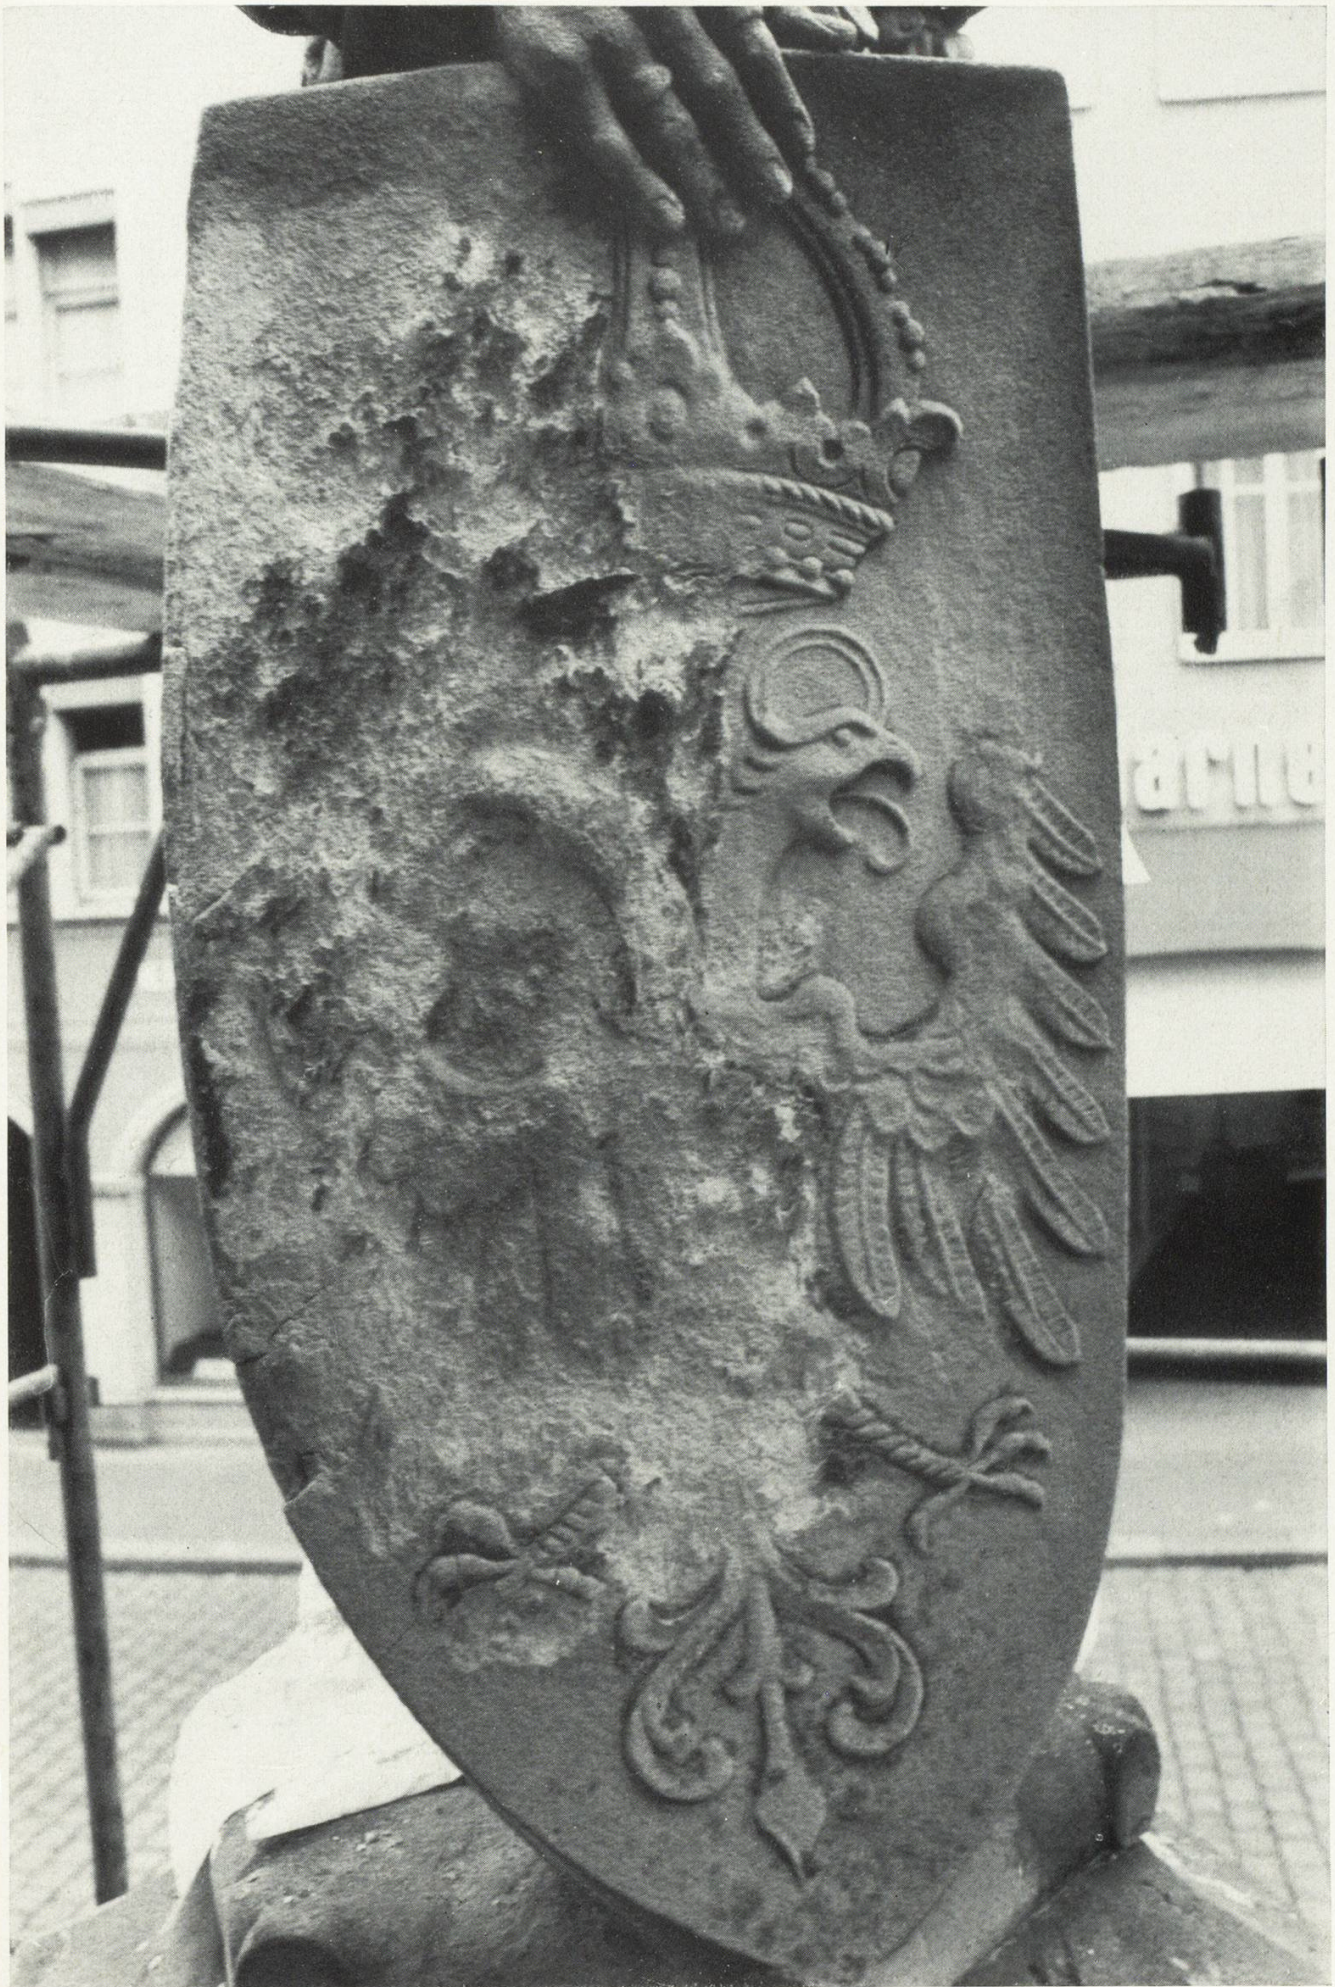
Der Wappenschild war besonders auf der linken Seite sehr stark angewittert. Die heraldische Darstellung war hier nicht mehr ablesbar. Zudem zeigten sich in dieser Partie Rissbildungen. Die Figur zeigte gesamthaft beträchtliche Witterungsschäden, in Form von Abblätterungen, Schalenbildungen, Rissbildung und Absanden, bewirkt durch Frost und leichtlösliche Salze. Dennoch erwies sich die Restaurierung der Kopie von J. J. Oechslin als durchaus realisierbar. Man hatte dieser Lösung den Vorzug gegeben anstelle eines leblosen Abgusses. Da aber von Anfang an der Wunsch nach einer Fassung der Figur zu berücksichtigen war, mussten zunächst Untersuchungen zur Polychromie der Originalfigur im Museum zu Allerheiligen vorgenommen werden. Bei aufmerksamer Betrachtung können am Original an verschiedenen Stellen deutlich Reste einer Bemalung festgestellt werden. Zur Rekonstruktion der Fassung aber waren mehr als diese Hinweise notwendig. Aus diesem Grunde wurde eine minutiöse Untersuchung durchgeführt. Diese erfolgte durch die Restauratoren in Zusammenarbeit mit dem Labor des Institutes für Denkmalpflege an der ETH. Die Ergebnisse waren etwas unerwartet. Figur und Sockel wiesen Reste von nicht weniger als 12 Anstrichen auf. Genauer untersucht wurden nur die ältesten Fassungen, die jüngeren und jüngsten wurden vernachlässigt.

Der Wappenschild vor der Restaurierung.

Die Restaurierung des Sandsteins erfolgte unter möglicher Schonung und Beibehaltung der vorhandenen Substanz. Dieses Ziel wurde erreicht durch eine chemische Behandlung des Steins und die Aufmodellierung der Fehlstellen. Dieses Verfahren steht im Gegensatz zum früher üblichen Zurückarbeiten der schadhaften Steinpartien, wodurch die originale Oberflächenbearbeitung als entscheidender künstlerischer Faktor verloren ging.

Die chemische Behandlung ist nicht unproblematisch, kann doch bei unsachgemässer Behandlung der Keim für neue grössere Schäden gelegt werden. Das Tränken des schadhaften Steins beabsichtigt die Ersetzung des fehlenden Bindemittels, ohne dadurch aber die obersten Schichten des Materials abzudichten. Es könnte so die Gefahr einer Schalenbildung entstehen, verbunden mit der Absprengung der Oberflächenpartien. In diesem Zusammenhang ist die Beschaffenheit des anzuwendenden Mittels entscheidend. In unserem Falle war es Kieselsäureester, im Prinzip eine Verbindung von Alkohol mit Kieselsäure. Diese Substanz muss so weit eindringen, dass die schadhaften Partien mit dem festen Kern verbunden werden.

Anschliessend wurden die Fehlstellen neu aufmodelliert und ergänzt. Das dazu verwendete Material besteht aus einem Sumpfkalk-Trass-Mörtel. Die Flickstellen wurden der bestehenden Oberfläche angeglichen, so dass eine Nachbearbeitung mit Steinmetzwerkzeugen überflüssig wurde. Dieser Mörtel musste dieselben Eigenschaften

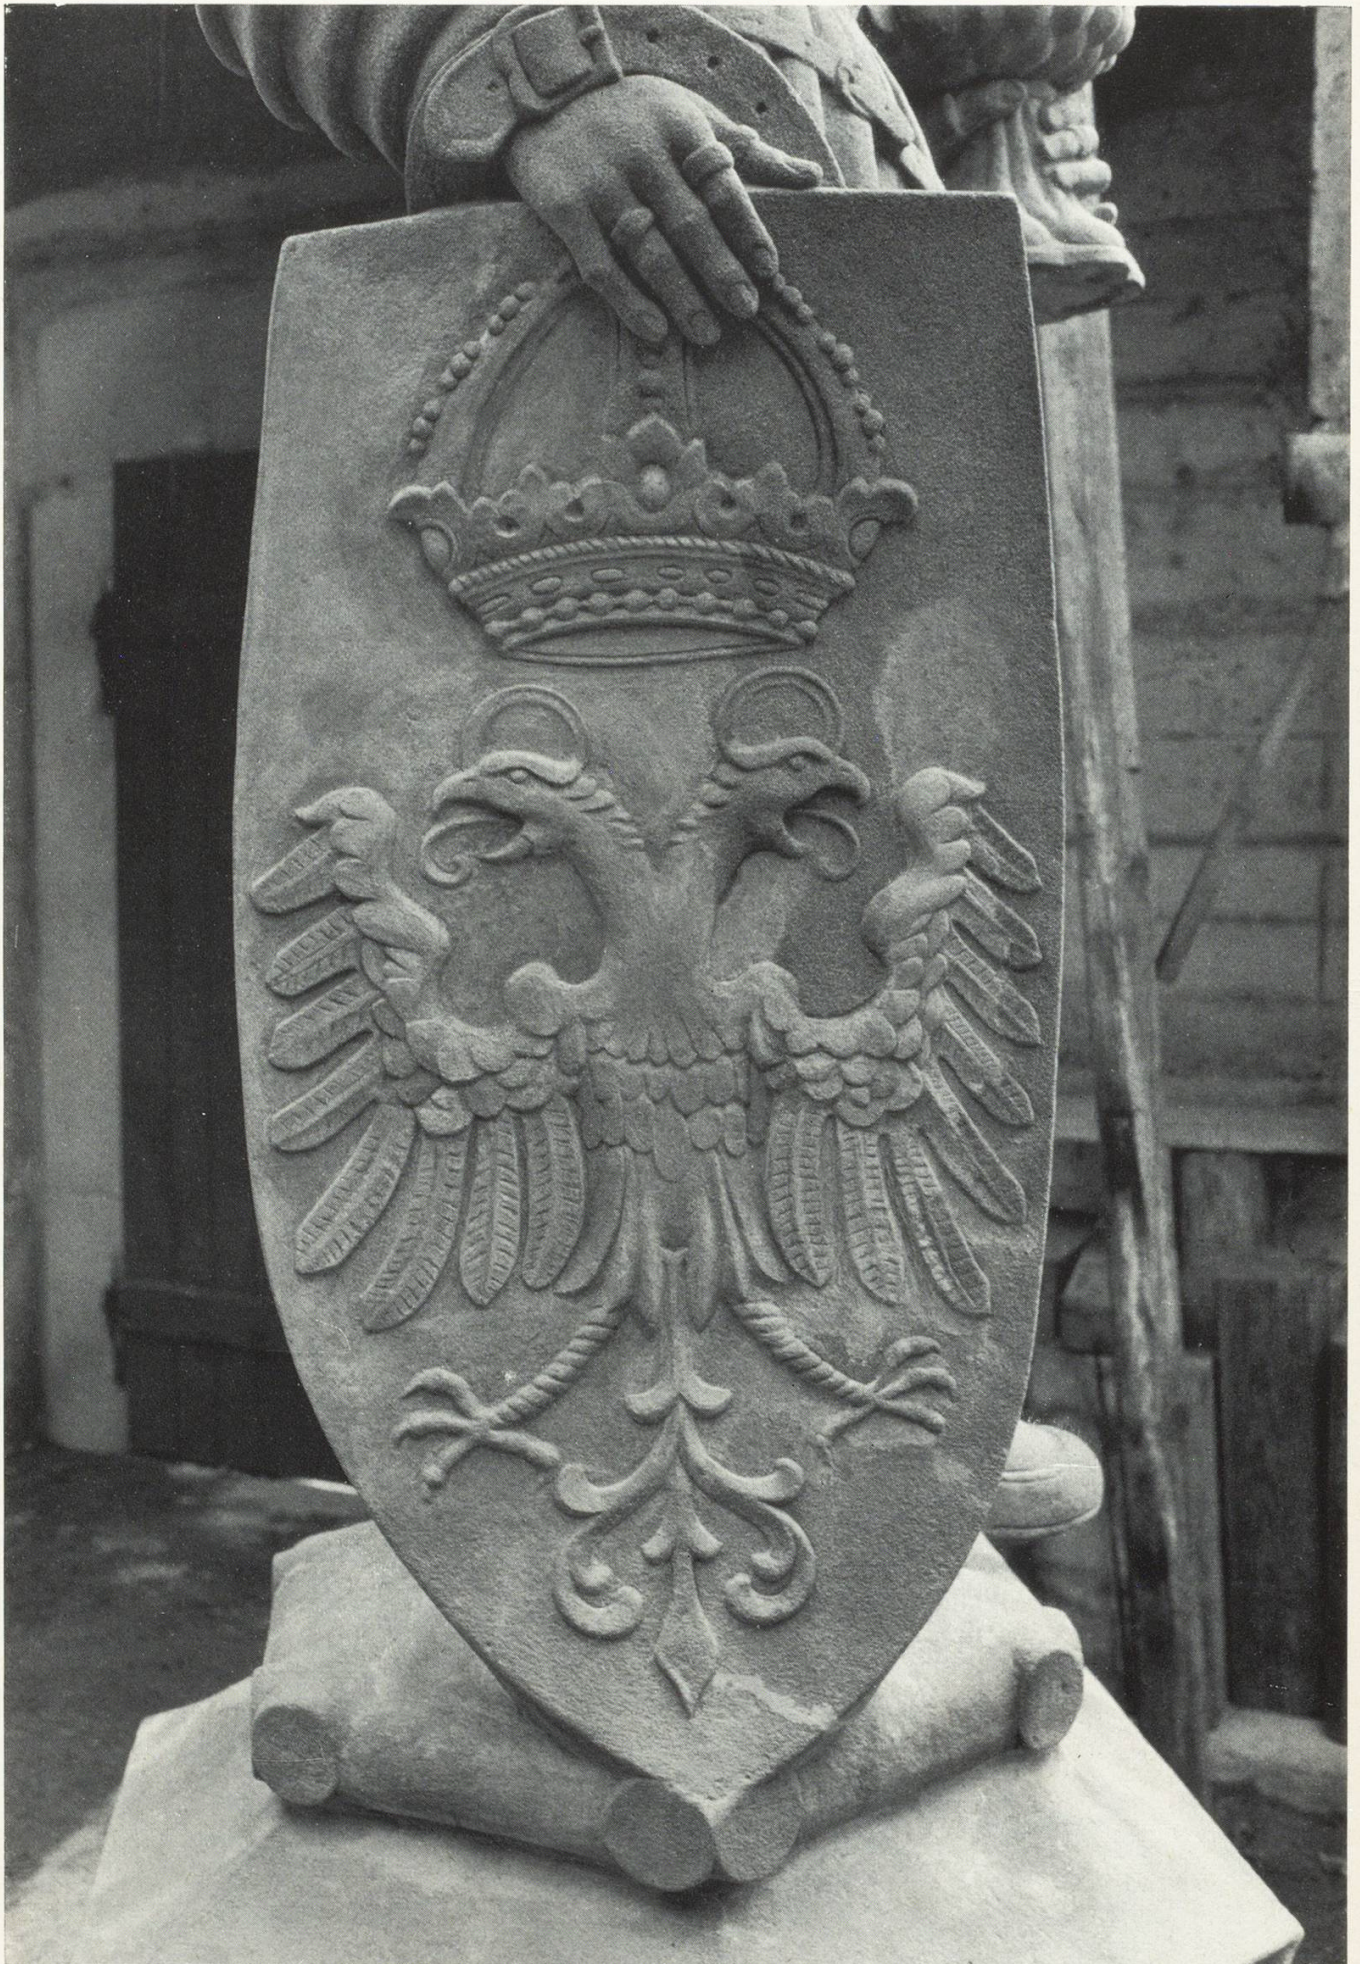
Der Wappenschild nach der Steinkonservierung und der Ergänzung von Fehlstellen.

aufweisen wie Sandstein, die notwendige Haftung besitzen und dieselbe Farbe zeigen.

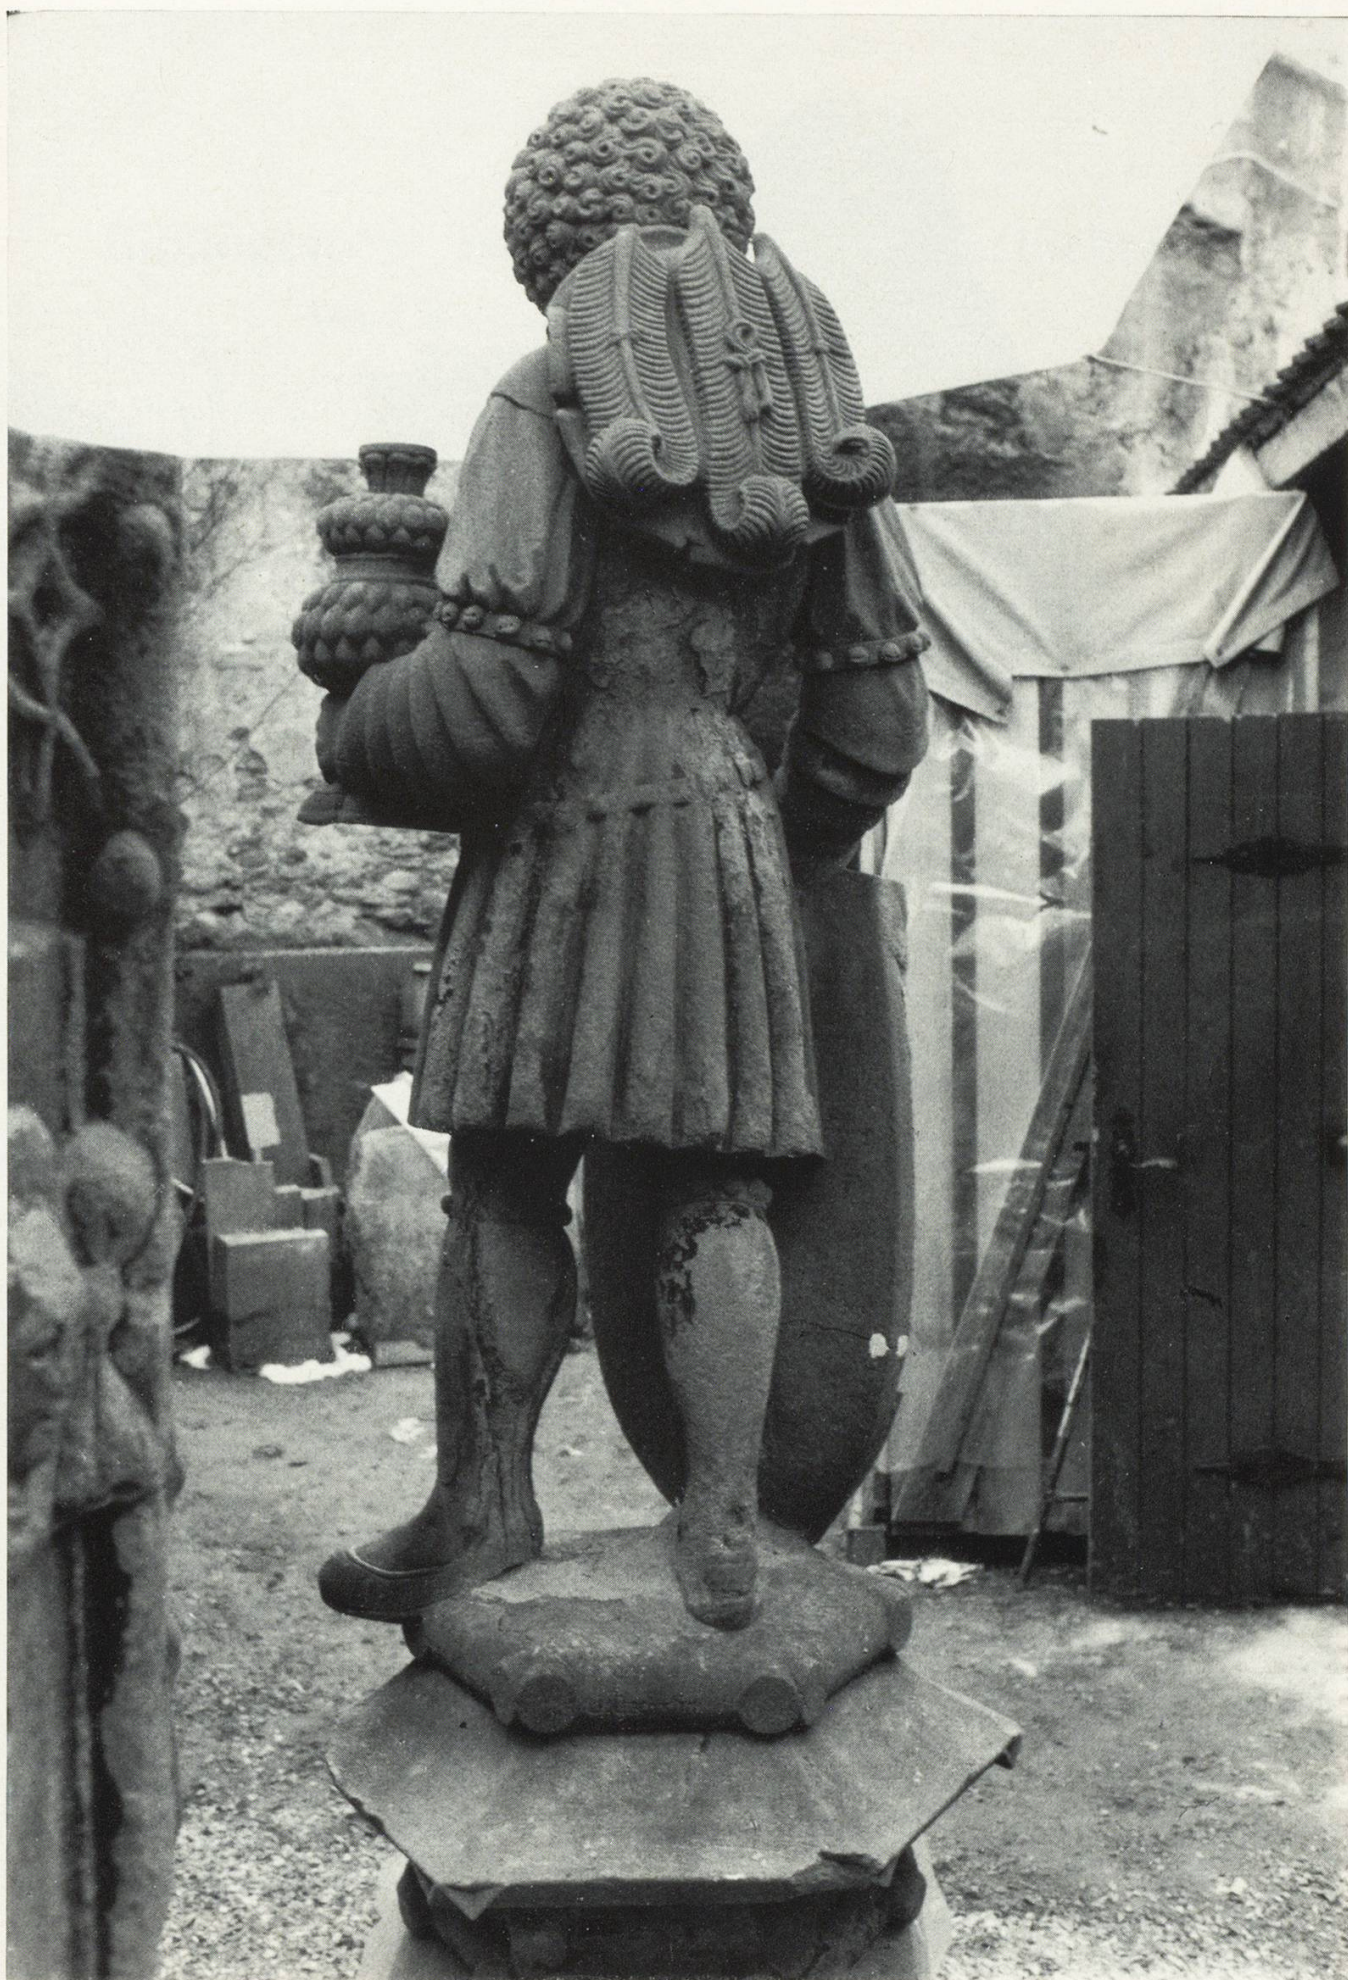
Anders sah die Rückenpartie aus, die vom Federnhut an abwärts starke Schäden aufwies. Im regengeschützten Bereich zwischen Hut und Gürtel dürfte eine mehr als 1 cm dicke Schicht durch Krustenbildung, Abblättern und Absanden abgewittert worden sein. Proben von Ausblühungen liessen im Labor zwar nur Gips erkennen, doch ist anzunehmen, dass auch andere leichtlösliche Salze zu diesen Schäden führten.

Stark beschädigt war das linke Bein. An der Rückseite der Wade war eine etwa 2 cm dicke Schicht abgefallen. Der darunter sichtbare Sandstein sandete stark ab. Risse deuteten auf eine Schalenbildung um das ganze Bein herum. Das rechte Bein befand sich in besse-

Ansicht der Rückseite vor der Restaurierung.

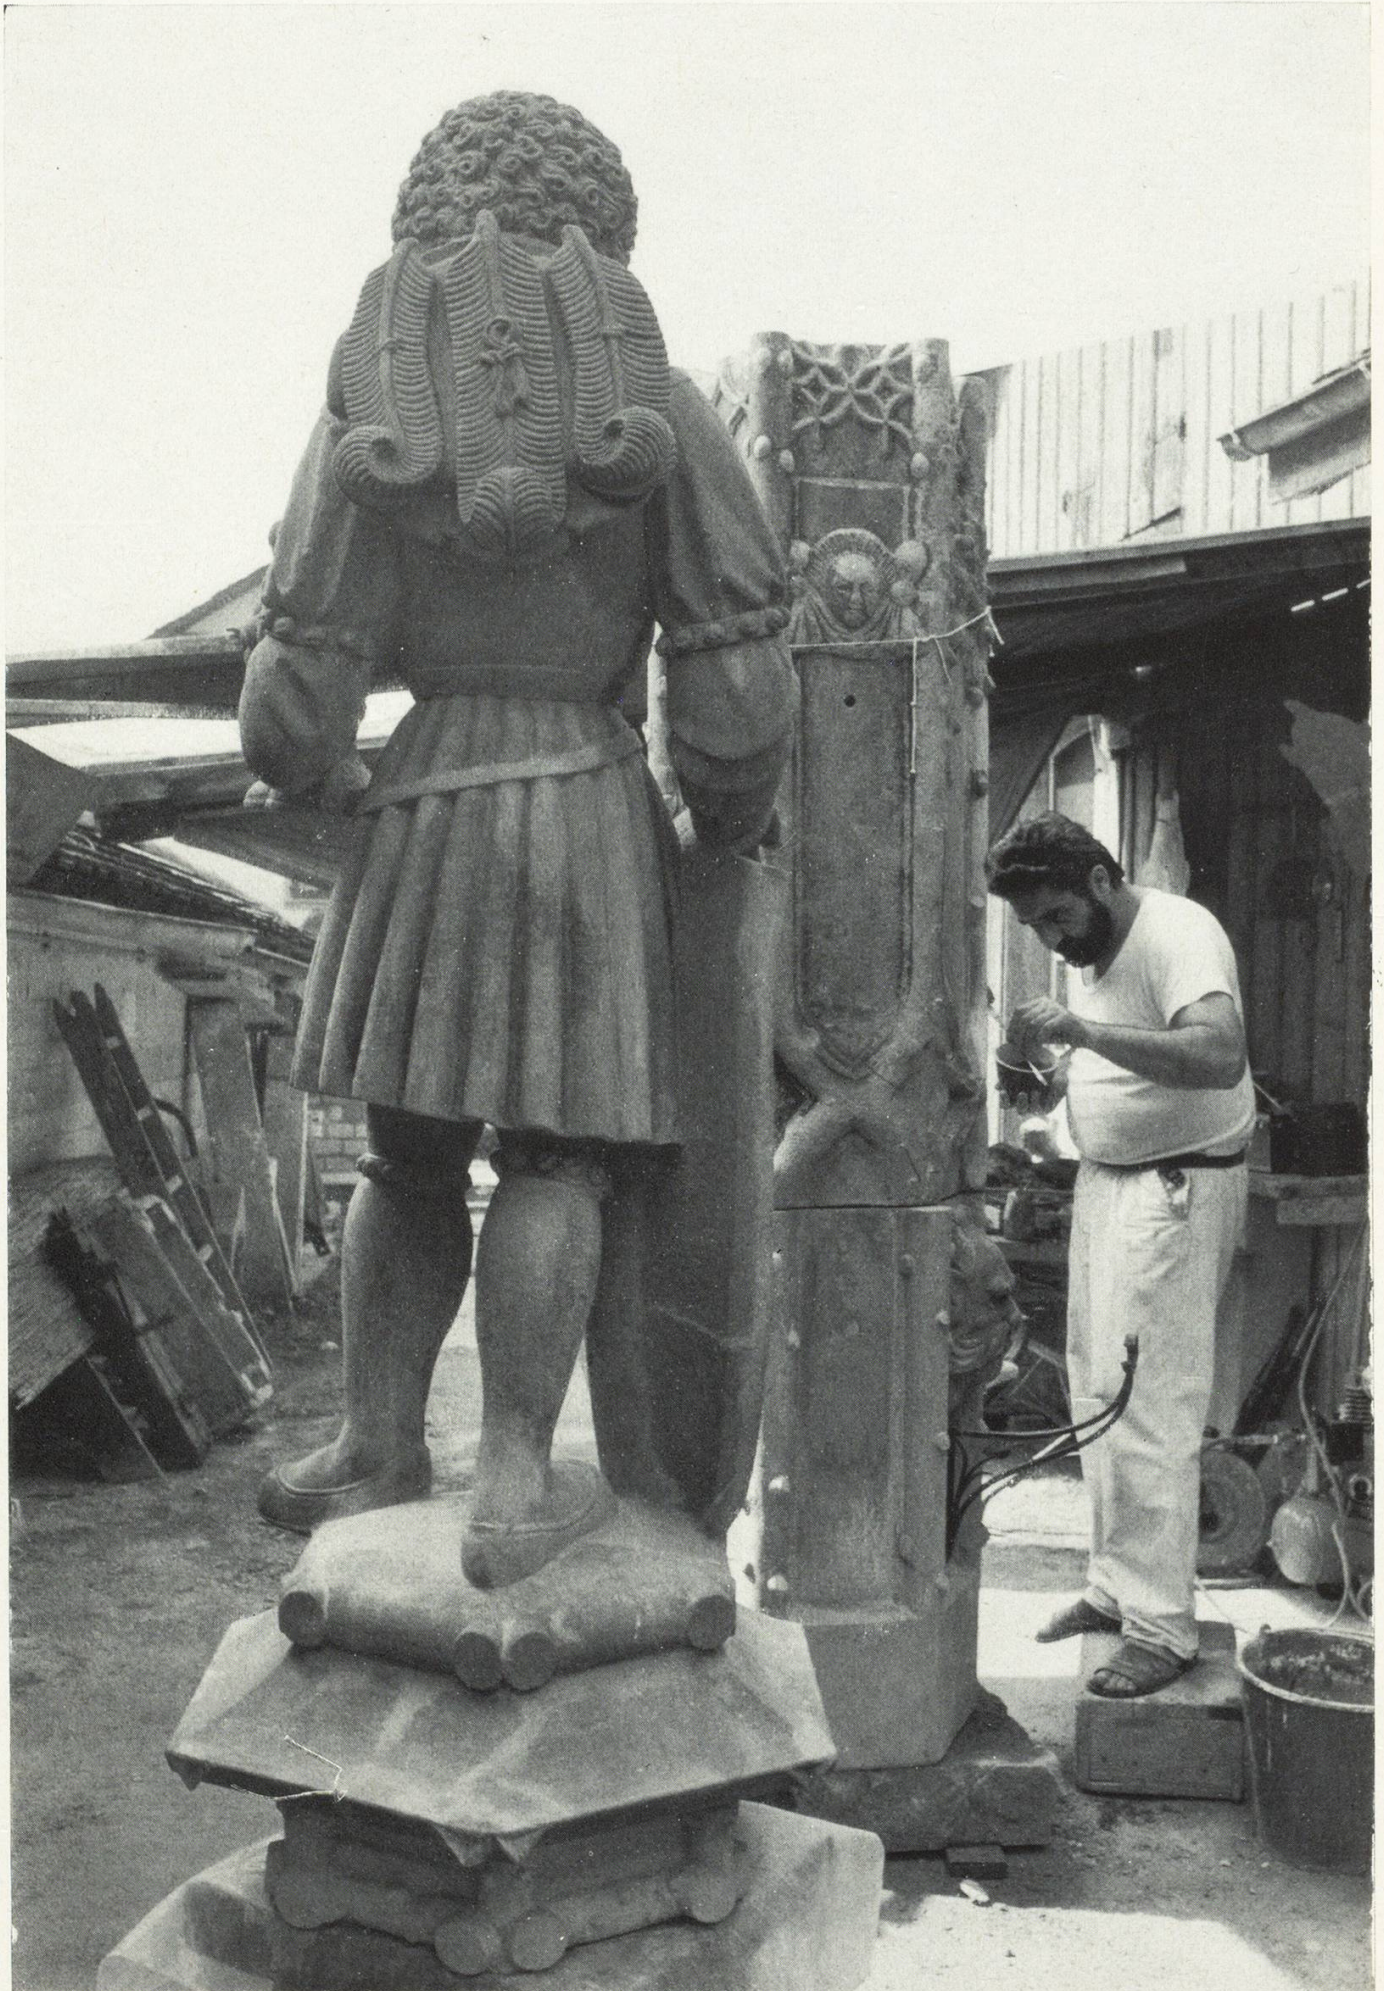
Rückseite der Figur nach abgeschlossener Restaurierung (Aufnahmen: A. Losego, Luzern).

Nach dieser sehr gut abgelaufenen Restaurierungsphase erfolgte — nach einer Austrocknungszeit — die erste Grundierung mit Bleiweiss. Auf derselben wurde anschliessend die vorbereitende erste Malschicht angebracht. Diese bestand zur Hauptsache aus Bleimennige, mit Ausnahme z. B. der grünen und blauen Partien, welche in den entsprechenden Farben kräftig untermalt wurden.

Als letzte Schicht wurden Oellasuren angebracht, deren Tönung so abgestimmt war, dass sie zusammen mit den mehr oder weniger stark durchschimmernden Grundfarben den gewünschten originalen Farbton ergaben. Diese Technik erfolgte in Anwendung einer früher allgemein üblichen Praxis. Besonders deutlich wird das Geschilderte in der roten Farbe der Säule. Es handelt sich um eine Untermalung mit Bleimennige und darübergelegtem Krapplack, dem wenig Caput mortuum zugesetzt worden ist. Becher, Schild, Schmuck usw. erhielten eine Oelvergoldung mit hochkarätigem Blattgold.

Die so erreichte Erscheinung entspricht also der dritten Fassung der Originalplastik, soweit diese mittels genauester Untersuchungen noch erfassbar war. Zwar waren selbst die Art und Weise der Astanschnitte an der Säule noch erkannt worden, doch mussten für Details wie das Inkarnat und die Ausbildung des Gesichtes der Figur zeitgenössische Tafelbilder als Vergleichsmaterial zugezogen werden. Die Farbigkeit und Leuchtkraft der Oelfassung und der Vergoldung entspricht der originalen Erscheinung der Plastik. Als Vergleichsmaterial können z. B. Altarplastiken mit gut erhaltener Fassung, aber auch Tafelbilder beigezogen werden. Bei der besprochenen Restaurierung wurde bewusst auf eine Patinierung verzichtet. Das Restaurierungsziel war die Wiederherstellung der frischen Buntheit ohne den Aspekt einer maltechnisch erzeugten Verwitterung. Dieses Programm ist nun in Schaffhausen zum erstenmal durchgeführt worden. Daher rührt auch der Unterschied zu ähnlichen Arbeiten, die früher ausgeführt worden sind.
