Artikel: Die Restaurierung des Mohrenbrunnens
Autor: Ganter, Urs
DOI: <https://doi.org/10.5169/seals-841876>

Die Restaurierung des Mohrenbrunnens

von Urs G a n t e r

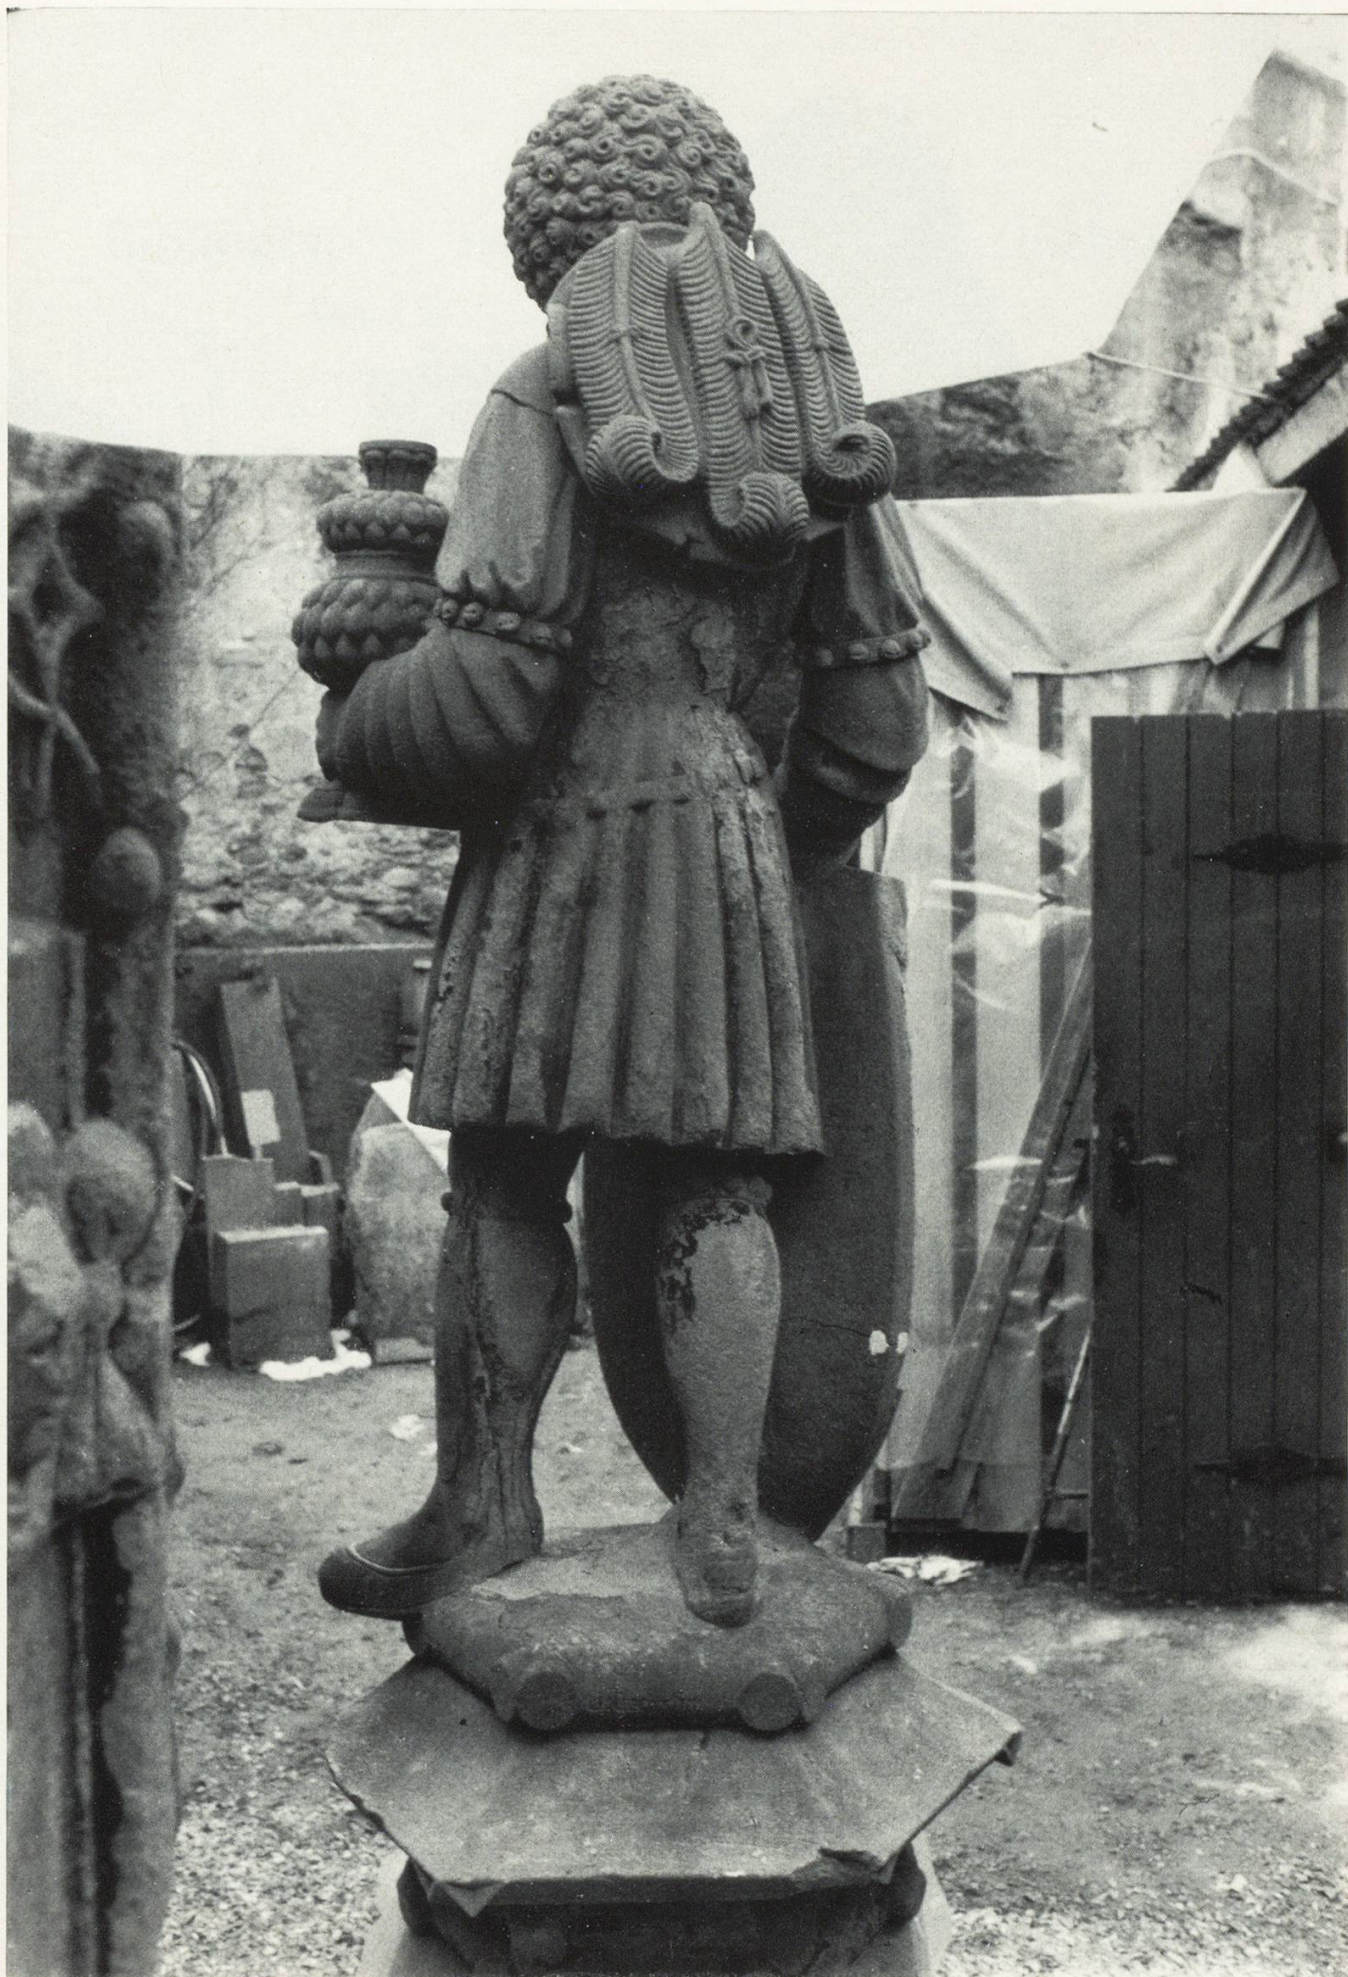
Anders sah die Rückenpartie aus, die vom Federnhut an abwärts starke Schäden aufwies. Im regengeschützten Bereich zwischen Hut und Gürtel dürfte eine mehr als 1 cm dicke Schicht durch Krustenbildung, Abblättern und Absanden angewittert worden sein. Proben von Ausblühungen liessen im Labor zwar nur Gips erkennen, doch ist anzunehmen, dass auch andere leichtlösliche Salze zu diesen Schäden führten.

Stark beschädigt war das linke Bein. An der Rückseite der Wade war eine etwa 2 cm dicke Schicht abgefallen. Der darunter sichtbare Sandstein sandete stark ab. Risse deuteten auf eine Schalenbildung um das ganze Bein herum. Das rechte Bein befand sich in besse-

Ansicht der Rückseite vor der Restaurierung.
