Artikel: Die archäologische Untersuchungen in der Bergkirche Hallau
Autor: Hasenfratz, Albin / Bünteli, Kurt / Kaufmann, Bruno
Kapitel: Die archäologischen Untersuchungen in der Bergkirche Sankt Moritz
DOI: <https://doi.org/10.5169/seals-841714>

3. Die Ausgrabungen von 1976

II. Die archäologischen Untersuchungen in der Bergkirche Sankt Moritz

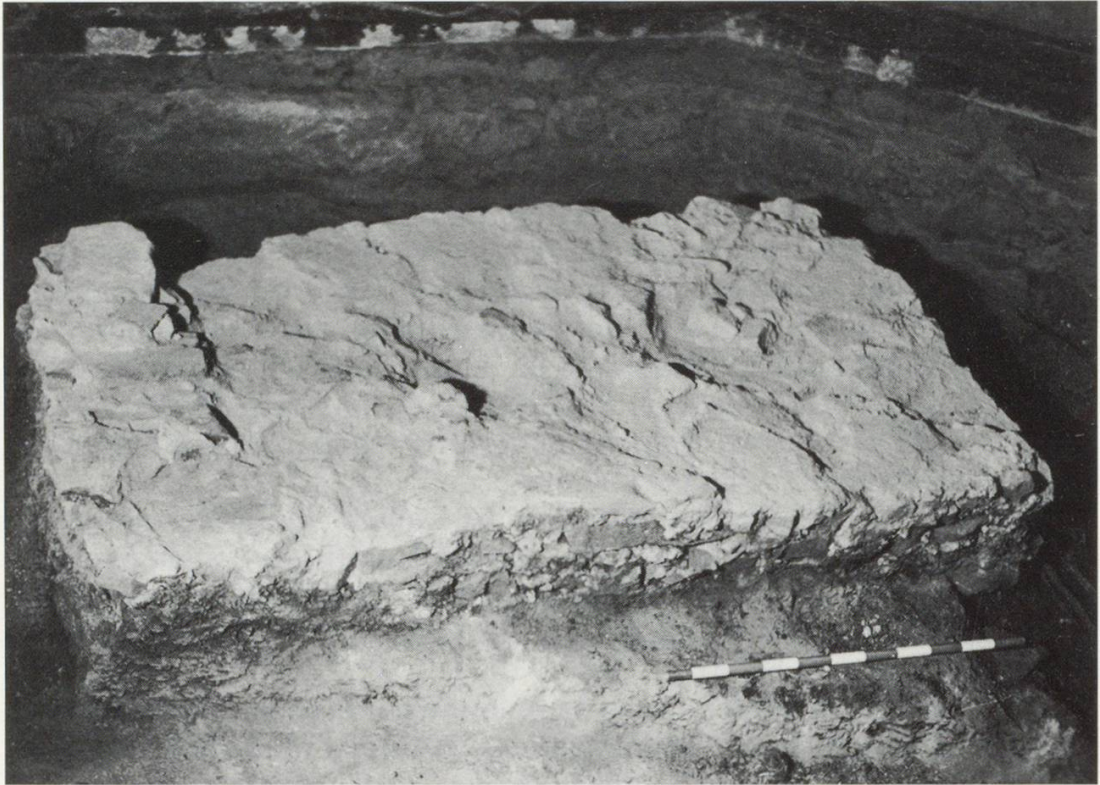
Abb. 5 Fundament des Hochaltars von 1491.

Das Fundament des Hochaltars von 1491 (Abb. 5) mit den Ausmassen von 2,8 m x 1,6 m bestand aus mehrheitlich kleineren, stark gemörtelten Sandsteinen und blieb rund 40 cm hoch erhalten. Im Jahre 1529 oder nur wenig später wurden der Altar entfernt und die Altarplatten in die dadurch entstandene Aussparung im Boden verlegt.

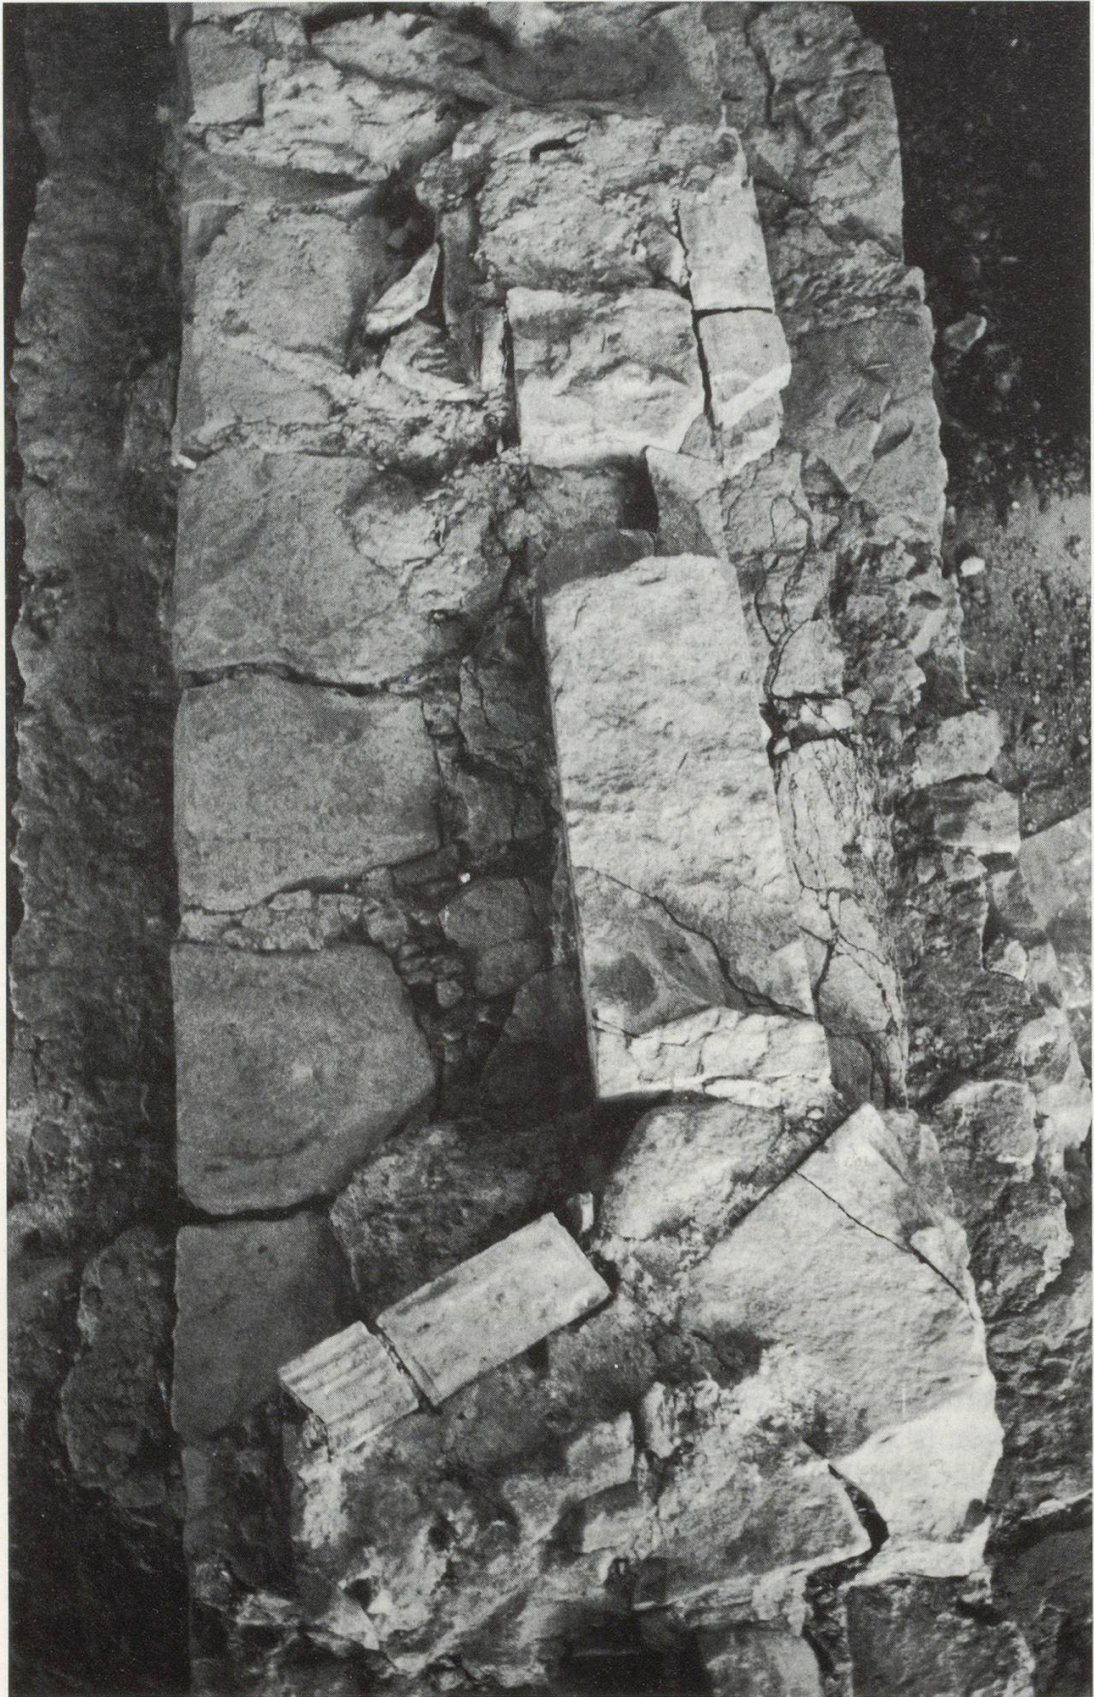
Abb. 8 Türschwelle der 1598 abgetragenen südlichen Langhausmauer.

Die einstige Südmauer war 1,05 m stark und ausschliesslich aus meist grossen Bruchsandsteinen gemauert. Das Portal, gut einen halben Meter von der Fassadenmitte gegen Westen versetzt, muss nachgewiesenermassen eine lichte Breite von 1,5 m aufgewiesen haben (Abb. 8).

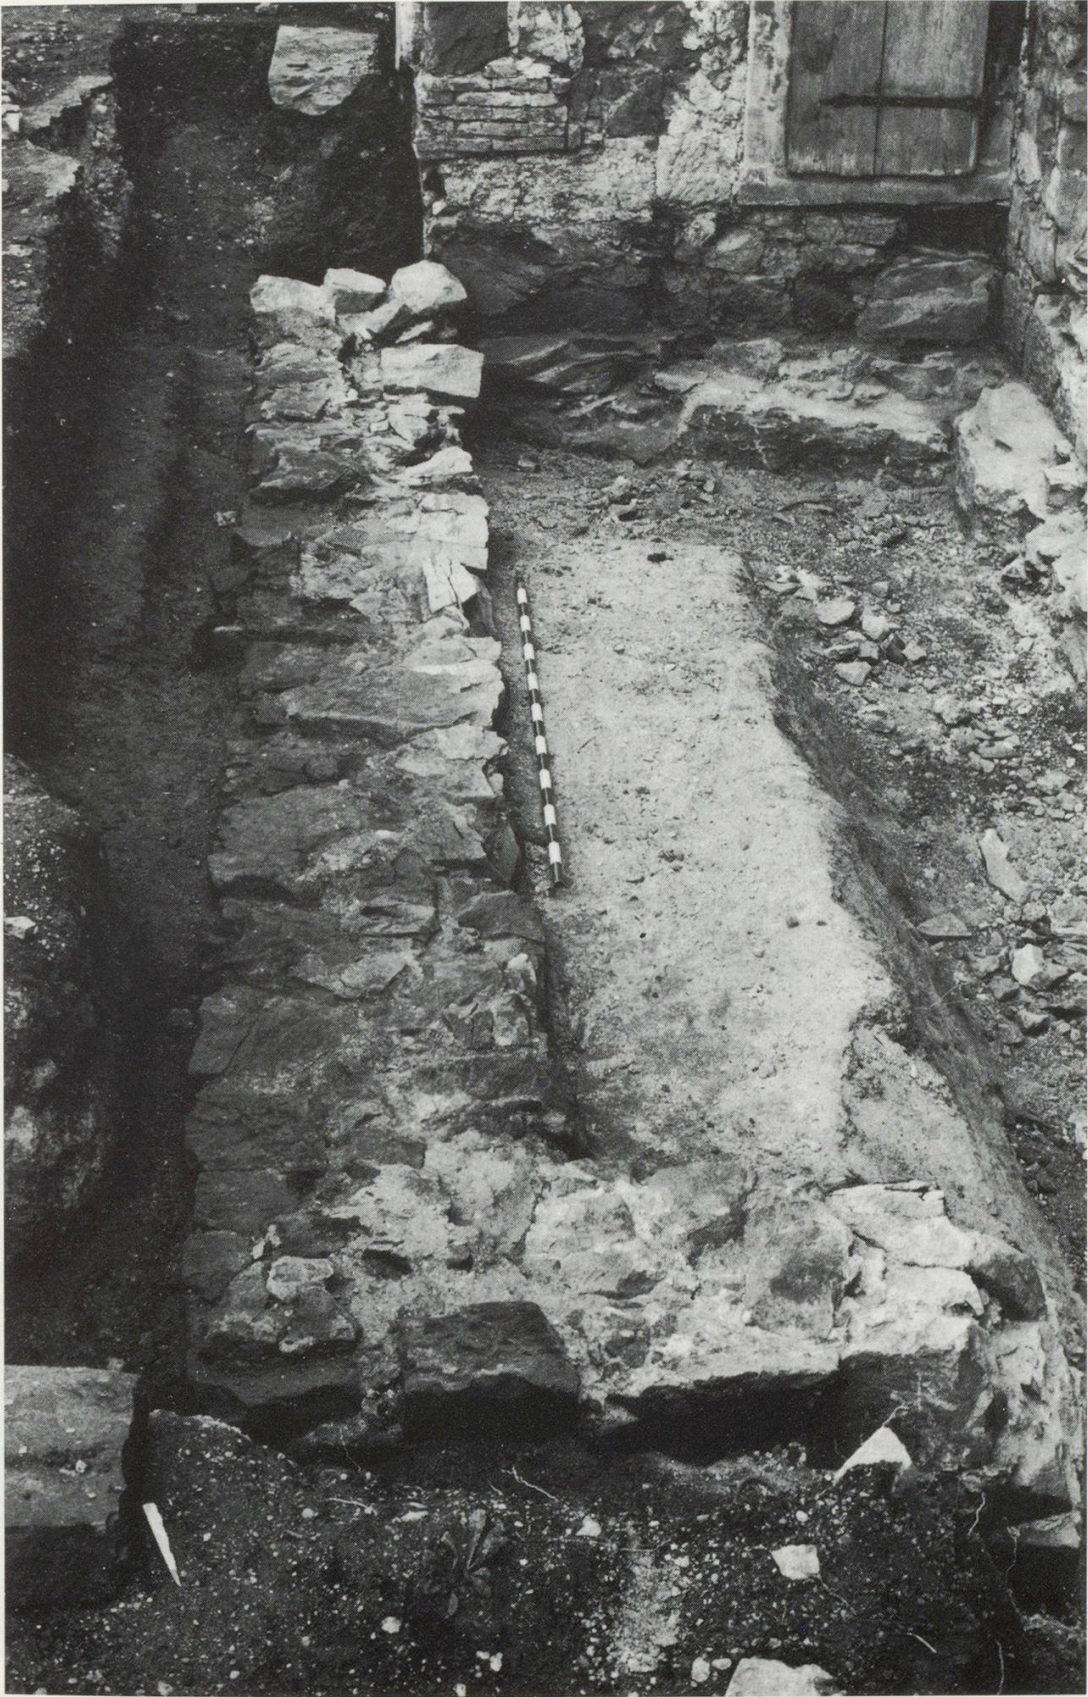
Abb. 9 Sakristeianbau. Fundamente des älteren Baues (Ansicht von Westen).

Der Hallauer Archivar Pfund hat in seiner bereits zitierten Arbeit zur Renovation des Jahres 1598/99, insbesondere zur Fassadengestaltung, kaum ein gutes Wort gefunden. Was nun diese Veränderungen der Fassade anbelangt, sei hier lediglich bemerkt, dass damals wahrscheinlich beide vorhandenen Nordeingänge geschlossen wurden. Unklar ist, wie der Zugang über das zur Türe umfunktionierte Ostfenster zur Nordempore gelöst wurde. Pfund meint, es hätte ein Drittel der schön gewölbten Sakristei abgerissen werden müssen, um eine überdeckte Treppe anbringen zu können. Tatsächlich erbrachten die Grabungen Fundamente eines 6,5 m langen und 3,5 m breiten Anbaues an Sakristei und Langhaus (Abb. 9).

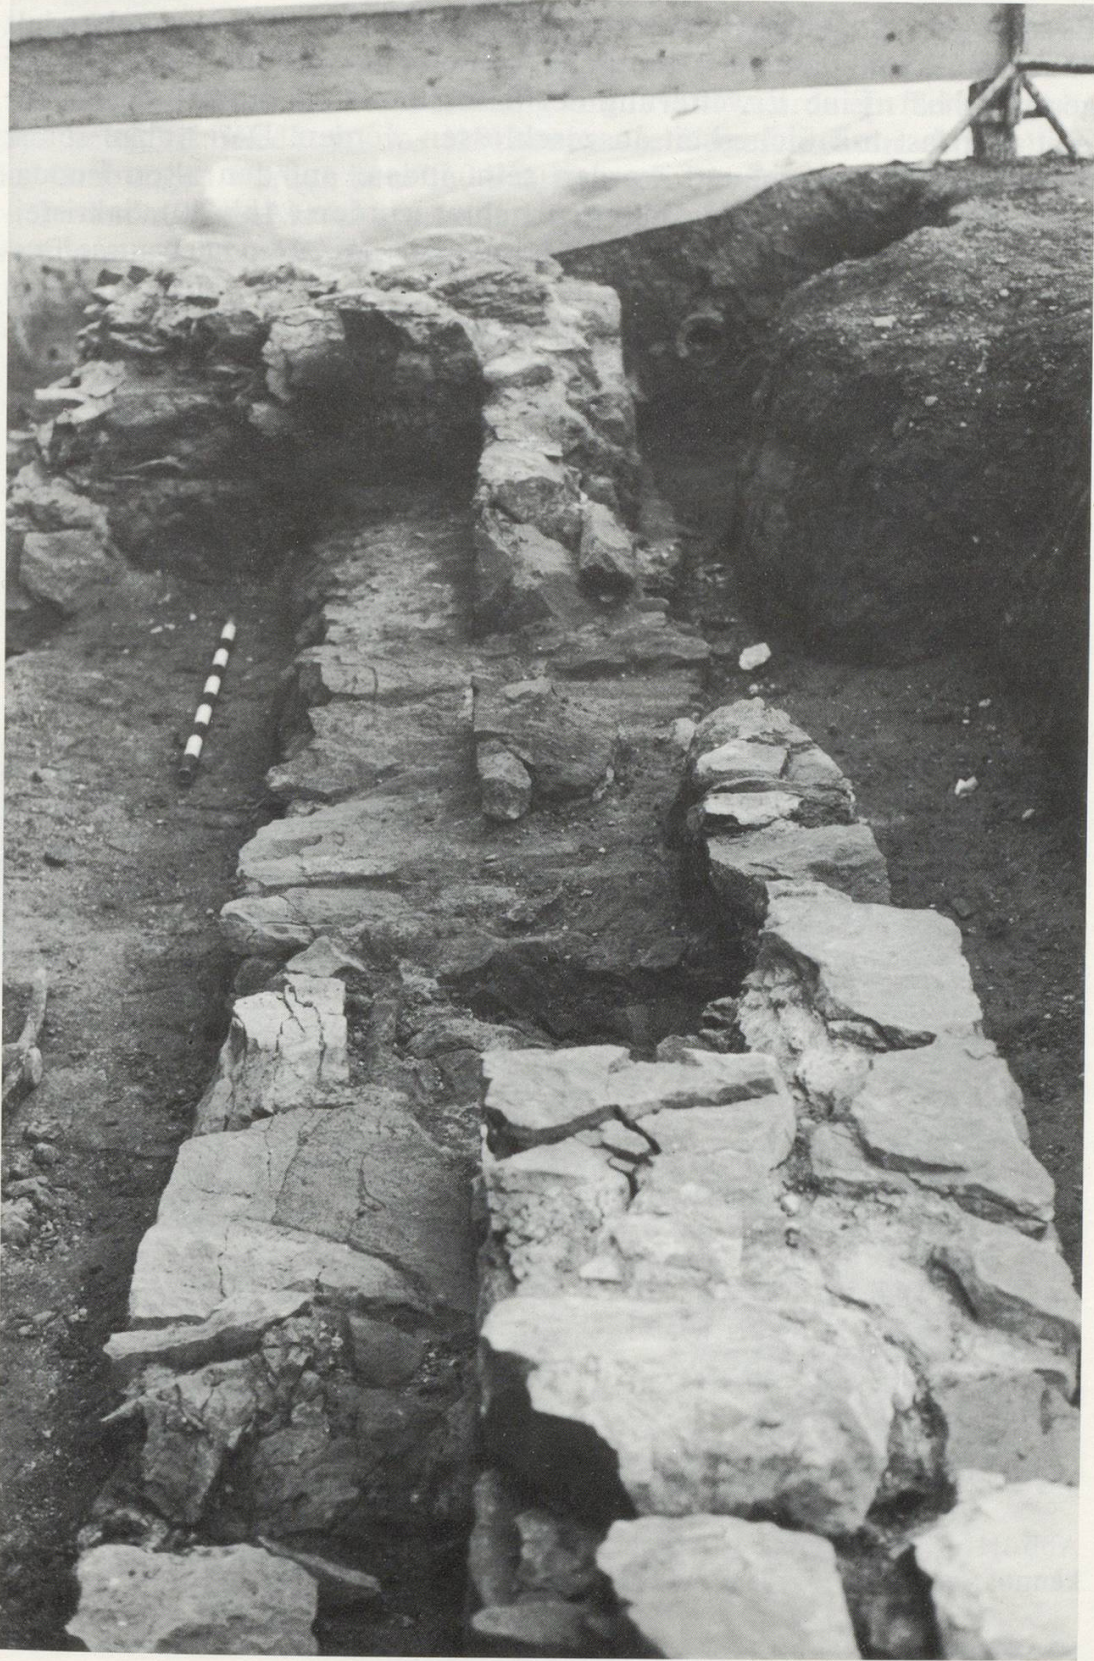
Abb. 10 Sakristeianbau. Fundamente des älteren Baues mit aufgehendem, teils versetztem Mauerwerk des jüngeren Gebäudes (Ansicht von Osten).

Es steht aber eindeutig fest, dass es sich dabei um einen Annex gehandelt haben muss und dass die eigentliche Sakristei nie über die Chorschulter gegriffen hat. Eine Erweiterung der Sakristei in nachreformatorischer Zeit darf fast mit Sicherheit ausgeschlossen werden. Der Anbau selbst muss irgendwann erneuert worden sein, indem auf den alten Fundament deutlich schwächere Mauern errichtet wurden (Abb. 10). Sakristei-seitig wurde die Nordmauer gut zur Hälfte sogar um 20 cm nach aussen zurückversetzt. Gleichzeitig scheint der westliche Innenraum zusätzlich eine Pflasterung aus Bollensteinen erhalten zu haben. Wir müssen offenlassen, ob es sich bei diesem Annex nur um eine später erneuerte, kleine Eingangshalle von 1598 gehandelt hat oder ob beim Bau des äusseren Emporen-aufganges ein schon bestehender Anbau abgebrochen und neu erstellt werden musste. In diesem Zusammenhang ist nicht ganz uninteressant, dass nach Pfund die ehemalige Sakristei als Beinhaus bezeichnet worden sei²⁰.

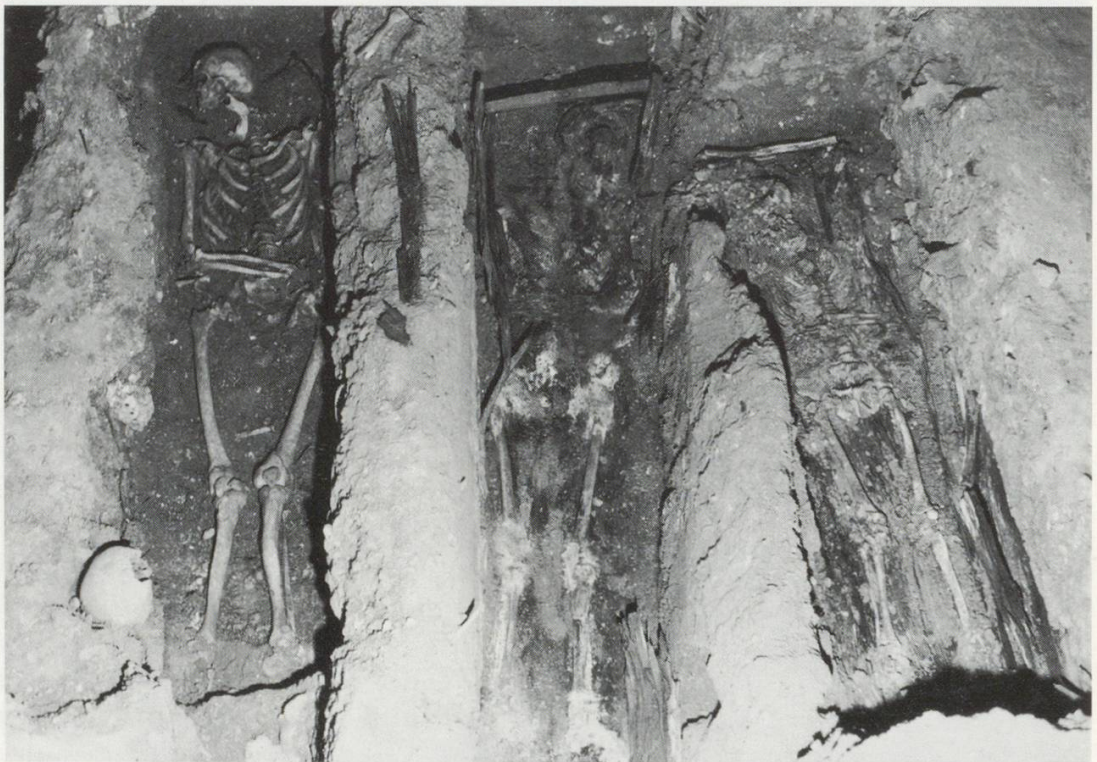
Abb. 11 Seitenschiff. Bestattungen aus der Zeit von 1508 bis 1598. Deutlich erkennbar die teilweise recht gut erhaltenen Sargreste.

Alle Gräber waren ostwestorientiert mit Blick nach Osten (Abb. 11). Da die anthropologischen Ergebnisse noch ausstehen, bleibt einstweilig offen, ob gemischt oder nach Geschlechtern getrennt bestattet wurde. Letzteres ist aufgrund der Tatsache, dass sich Kindergräber östlich des einstigen Friedhofsweges häufen, zu vermuten. Es wäre demnach im Ostteil des Friedhofes der Frauenbezirk zu erwarten.
