Zeitschrift: Schweizerische Bauzeitung
Herausgeber: Verlags-AG der akademischen technischen Vereine
Band: 19/20 (1892)
Heft: 9

Artikel: Ursachen des Verfalles der Hochbauten
Autor: Koch, Julius
DOI: <https://doi.org/10.5169/seals-17438>

Ursachen des Verfalles der Hochbauten.*)

Von Professor *Julius Koch* in Wien.

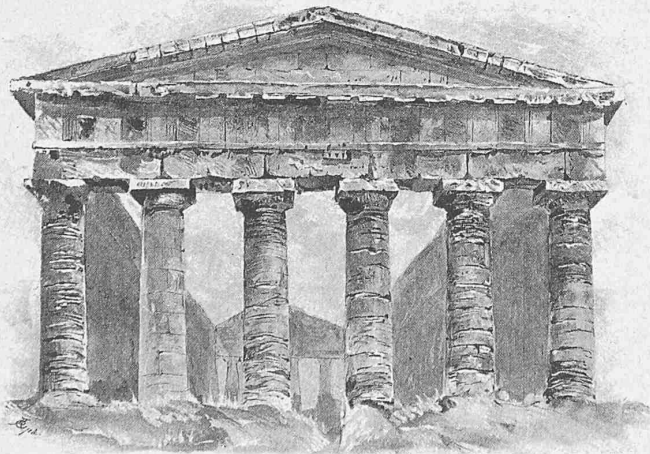
Fig. 2. Tempel zu Segesta.

Dieses Verwitterungsbild zeigt auch der Tempel zu Segesta (Fig. 2). Auch an den Säulen dieses Bauwerkes lagert die Structur horizontal, und die Abwitterung erfolgt nach derselben.

Die Säulen des Tempels auf Aegina, und jene des Poseidontempels zu Pästum sind ebenfalls aus grobkörnigem Steine. An diesen zeigen sich beide Verwitterungsarten. Es haben sich schwammartige Oberflächen gebildet, es sind aber auch Verwitterungsspuren nach der Steinstructur zu beobachten, welche der Erbauer in wohlbedachter Weise, namentlich bei letzterem Bauwerke, streng horizontal lagerte.

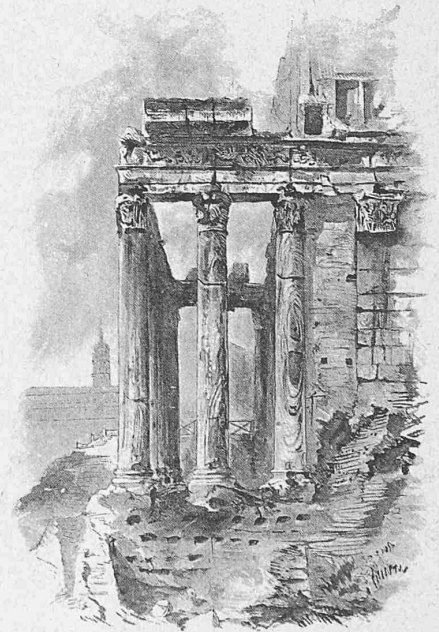
Fig. 3. Tempel des Antonin und der Faustina in Rom.

Der Meister, welcher den Tempel des Antonin und der Faustina in Rom erbaute, konnte die Säulenschäfte nur so aus dem Bruche bekommen, dass die Linien des Gefüges annähernd vertical stehen, und diese gehen daher dadurch zu Grunde, dass sie

sich nach diesen schalenförmig abblättern. Partielle Spaltungen und Abtrennung ganzer Schafttheile wird der weitere Verlauf des Verwitterungsprocesses sein (Fig. 3).
