Zeitschrift: Schweizerische Bauzeitung
Herausgeber: Verlags-AG der akademischen technischen Vereine
Band: 19/20 (1892)
Heft: 9

Ursachen des Verfalles der Hochbauten.*)

Von Professor *Julius Koch* in Wien.

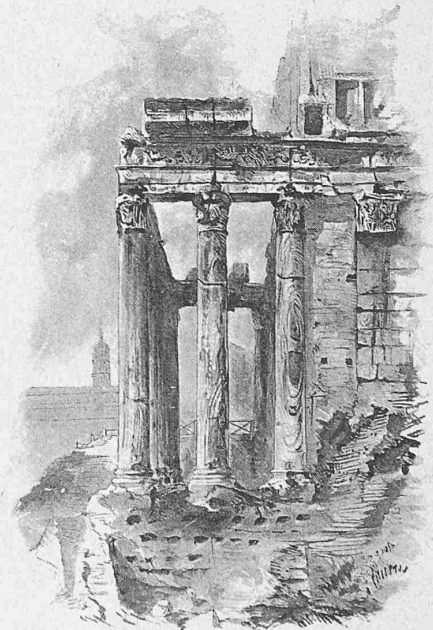
Fig. 3. Tempel des Antonin und der Faustina in Rom.

Der Meister, welcher den Tempel des Antonin und der Faustina in Rom erbaute, konnte die Säulenschäfte nur so aus dem Bruche bekommen, dass die Linien des Gefüges annähernd vertical stehen, und diese gehen daher dadurch zu Grunde, dass sie

sich nach diesen schalenförmig abblättern. Partielle Spaltungen und Abtrennung ganzer Schafttheile wird der weitere Verlauf des Verwitterungsprocesses sein (Fig. 3).
