Ursachen des Verfalles der Hochbauten.

Von Professor *Julius Koch* in Wien.
(Fortsetzung.)

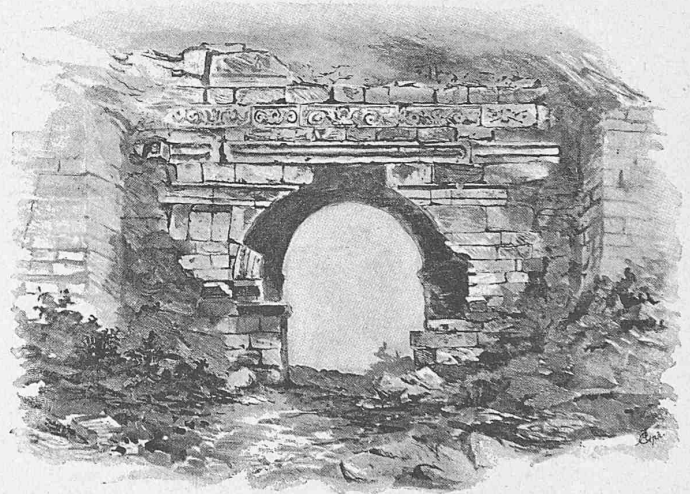
Fig. 5. Festungsthor zu Ephesus.

Das letzte Stadium des Zerfalles der Archivolte ist an einem Festungsthor zu Ephesus (Fig. 5) zu sehen, wo das Gewölbe theilweise nach Muster der dortigen altgriechischen Ueberkrragung der geraden Werkstücke, aber mit Unterbrechung der römischen Archivolte hergestellt ist. Die letztere ist bis auf ein unversehrt Anlaufstück eingestürzt, aber die Ueberkrragung der daraufliegenden Quadern, welche ausser organischem Verbands mit dem Bogen stehen, hat bisher den gänzlichen Ruin des Objectes verhütet.

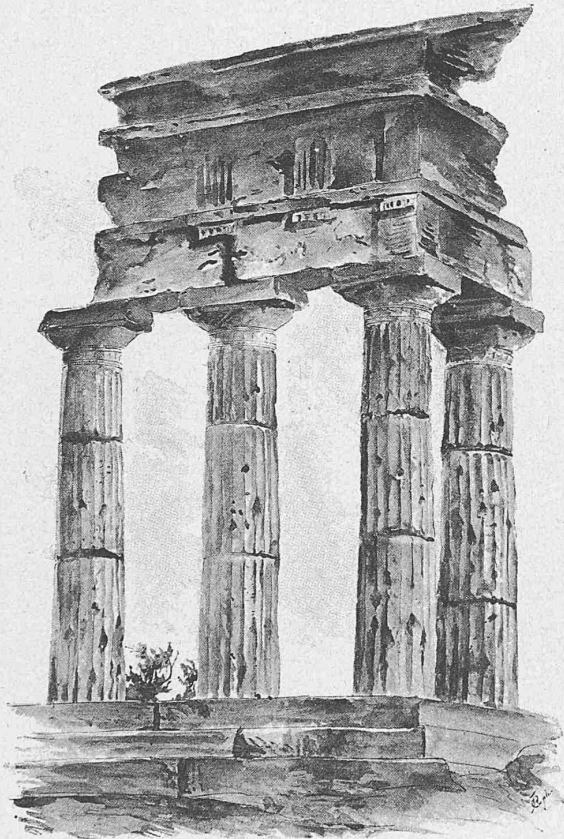
Fig. 6. Tempel des Kastor und Pollux zu Agrigent.

Verhältnissmässig gering ist dieser Process an den noch stehenden Resten des Tempels des Kastor und Pollux in Agrigent entwickelt (Fig. 6). Es ist nur deutlich ersichtlich, wie an der Stossfuge des Architraves die Abbröckelung beginnt und in deren Fortsetzung auch die Architrav-Unterkante zerstört ist. Auch die Säulentrommeln sind an den Lagerfugen abgepresst, und daran setzt sich die Zerstörung an den scharfen Kanten der Cannelirung fort.

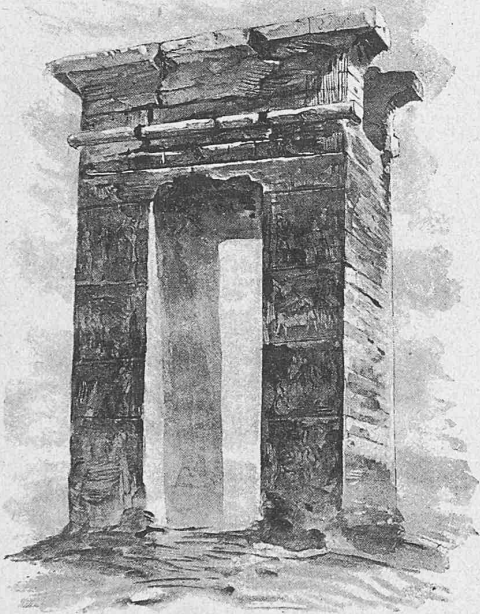
Fig. 8. Pylonenthor zu Karnak.

Ein interessanter Fall von Kantenpressung ist an einem Pylonenthor zu Karnak (Fig. 8) zu beobachten. Hier ging diese natürliche Zerstörung der Steinmasse von den Stellen aus, wo der Sturzquader auf den Widerlagern ruht, und die Ablösung an demselben setzte sich an dessen Unterkante, wie an den griechischen Architraven fort. Nur hat sich an diesem aegyptischen Bauwerke, da das Auflager strammer und starrer war, auch der Kantenbruch streng dem Kräfte spiel entsprechend entwickeln müssen. Es ist das Material so weit gebrochen, bis die Spannung sich in Form des Kräftebogens auch äusserlich manifestirte, und sich so das natürliche Gewölbe herstellte. Im vorliegenden Falle hätte aber der Gewölbebogen zu geringe Stärke, und es zeigt sich dies bereits in einem Scheitelbruche, und in Folge dessen in der Deformation der darüber liegenden Architekturtheile. Wäre der Deckstein höher dimensionirt, so hätte es noch lange keine Noth, und es erweist sich auch hier, wie im Allgemeinen, dass unter sonst gleichen Constructionsbedingungen grosse Werkstücke dem Zerfalle wirksamer widerstehen. Die Bogenform ist auch an den Resten des Architraves des Tempels des Diocletian in Palmyra deutlich zum Vorschein gekommen, ist also durchaus keine vereinzelte Erscheinung. Andere lehrreiche Beispiele des Verfalles finden ihre Erklärung im Weichen des Widerlagers der Constructionsbogen, wie ein solches durch Comprimirung

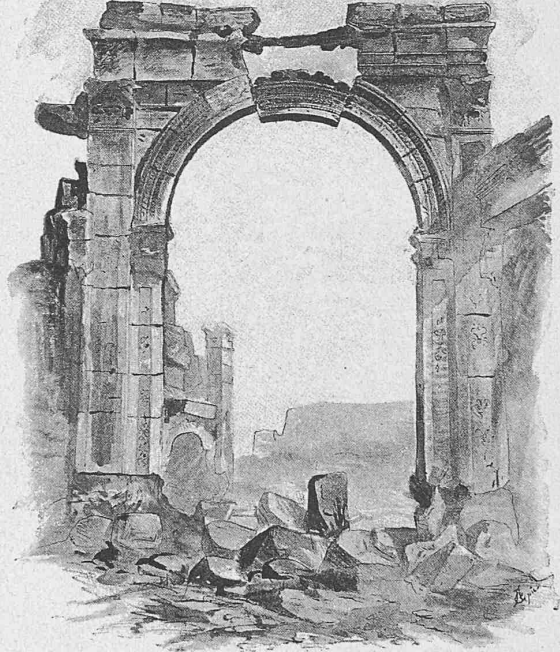
Fig. 9. Triumphbogen in Palmyra.

Eine solche Verschiebung oder Pressung muss an einem Triumphbogen in den Bauresten von Palmyra (Fig. 9) stattgefunden haben, dessen Bruch ehestens zu erfolgen droht. Es sind die Widerlager gewichen, und der Schlussstein dadurch aus den Fugen gebracht worden. Auch in den Ruinen von Balbek ist an einem geraden Portalsturze, der durch einen keilförmigen Quader geschlossen ist, eine ganz ähnliche Erscheinung zu beobachten. Dieser ist in mehr als halber Höhe abgerutscht und nun von einem verständigen Restaurator mit Mauerwerk untersetzt worden.
