Zeitschrift: Schweizerische Bauzeitung
Herausgeber: Verlags-AG der akademischen technischen Vereine
Band: 61/62 (1913)
Heft: 22

Bruchversuche mit Hetzerbindern.

Von Ing. Ch. Chopard, Zürich.

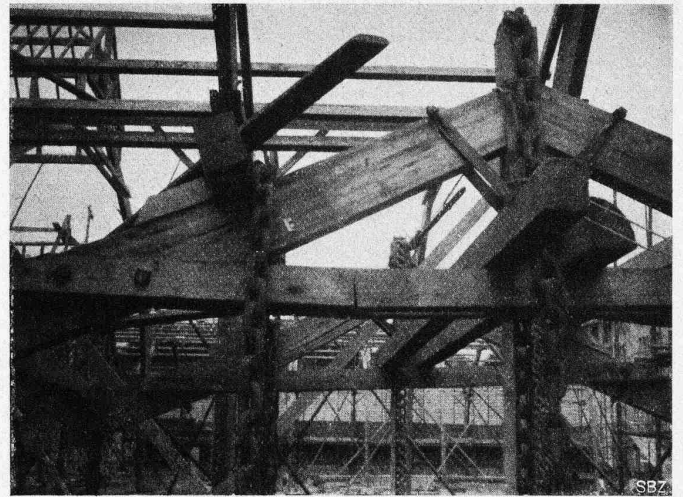
Abb. 11. Vorn Binder I, hinten Binder II.

Krach die vollständige Zerstörung des Binders in den Schnitten x_1 und x'_1 (durch Biegung) und im Scheitel, hier durch Ueberwindung der Schubfestigkeit. Die Verschiebung im Scheitel ist sehr deutlich auch auf Abb. 11 für den hintern Binder II erkennbar.

Wie aus der Zusammenstellung der Nivellements und aus den Abb. 9, 11 und 12 zu erkennen, hat sich der Binder II im obern geraden Teil bedeutend stärker deformiert als Binder I, welchem Umstand es wohl zuzuschreiben ist, dass bei Binder II die Bruchstellen auch etwas höher lagen als bei Binder I. Die grössere Deformation des Binders II muss jedenfalls von einem weniger satten Anliegen der Binder am Hängepfosten im Scheitel herrühren

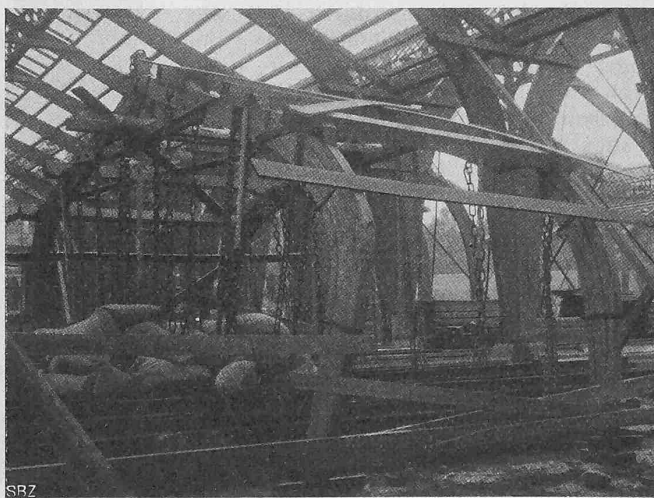
Abb. 14. Vorn links Binder I, hinten rechts Binder II.

Der noch unbeschädigt gebliebene Binder I ist dann am 3. Juni weiter belastet worden und zwar vorerst bis auf die sechsfache Normalbelastung und alsdann noch um ein wenig mehr, um den Bruch möglichst rasch einzuleiten und infolgedessen die auftretenden Erscheinungen deutlicher wahrnehmen zu können (Abb. 14). Die Erscheinungen vor dem Bruch waren: vorerst ein leichtes Absplittern der äusseren Fasern der Schnitte x₁ bzw. x'₁ (183 bzw. 181 cm über den Fusspunkten des Binders), bald darauf ein Ineinanderschieben der inneren Fasern dieser Schnitte und endlich eine bereits merkbare Verschiebung der Lamellen in der linken Binderhälfte, zunächst des Scheitels, wo die Schubspannungen am grössten waren. Da die Zange noch intakt geblieben, entschied man sich durch Einsägen eines Schnittes in dieselbe den Bruch zu fördern (vergl. Abb. 11); aber erst nach fast völliger Durchsägung riss diese Zange, ein weiterer Beweis ihrer Wirkungslosigkeit. Zugleich öffneten sich in den Schnitten x₁ und x'₁ in den äussersten Lamellen je ein Längsriiss, während die inneren Fasern dieser Schnitte stärker ineinander gedrückt wurden. Im Punkte 9
