Zeitschrift: Schweizerische Bauzeitung
Herausgeber: Verlags-AG der akademischen technischen Vereine
Band: 89/90 (1927)
Heft: 16

Zur Rhein-Hochwasserkatastrophe vom 25. September 1927.

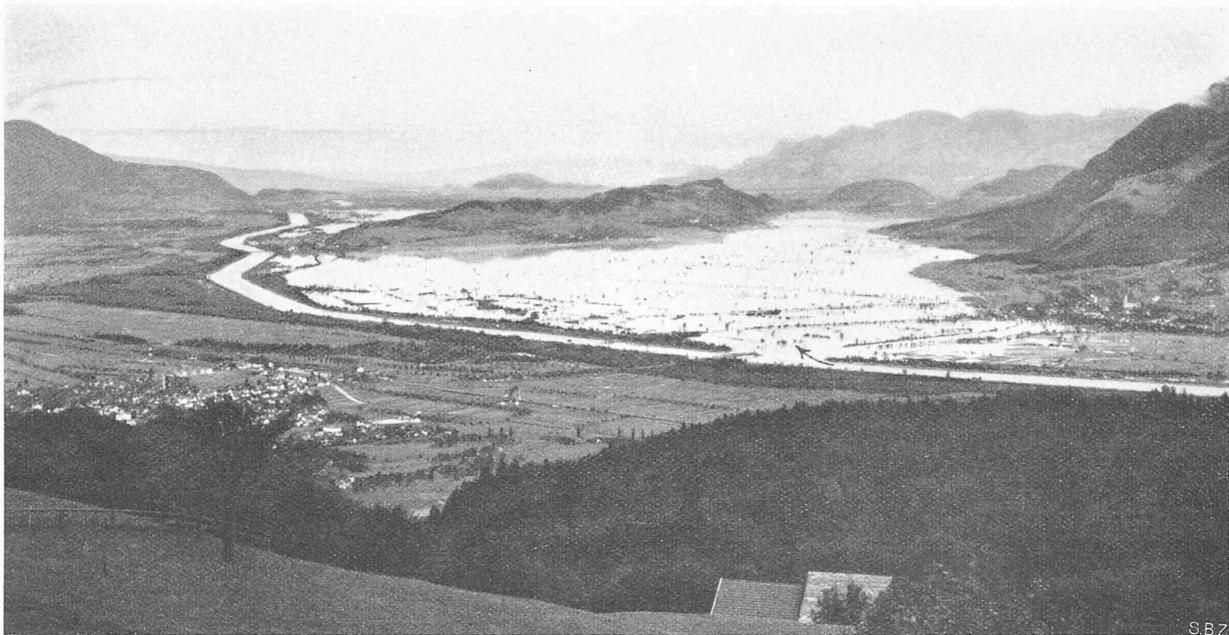
Abb. 2. Uebersicht des Liechtensteinischen Ueberschwemmungsgebietes, Ende September 1927 (gegen Nordosten gesehen).
Am Bildrand links Buchs, rechts Schan, dazwischen die Durchbruchsstelle des Rheins (der Pfeil) bei der rechtsufrig eingestürzten Eisenbahnbrücke.

Die Hochwasserkatastrophe, die in den letzten Septembertagen auch über das Land Liechtenstein hereingebrochen ist, gehört zu den grössten, die die Leidensgeschichte des Rheintales kennt. Der Einbruch erfolgte diesmal am rechten Ufer, und zwar ziemlich weit oben knapp oberhalb der Eisenbahnbrücke der Arlberglinie Buchs-Feldkirch-Innsbruck, und hatte in erster Linie die Zerstörung des rechtsufrigen Brückenteils und des anschliessenden Bahndammes zur Folge. Der Dammbbruch erweiterte sich rasch bis auf eine Länge von schätzungsweise 250 m, sodass sich während dem Hochstand des Wassers von schätzungsweise 3000 m³/sek der grösste Teil des Zuflusses, und nach dem Abflauen das gesamte Rheinwasser hemmungslos in das tiefliegende Gelände ergoss, das talwärts gegen den Rheindamm durch den Schellenberg und den Sattel zwischen diesem und den rechtsufrigen Talhängen abgedrosselt ist und unterhalb sich bis zur Ill erstreckt (Abb. 1 und 2).

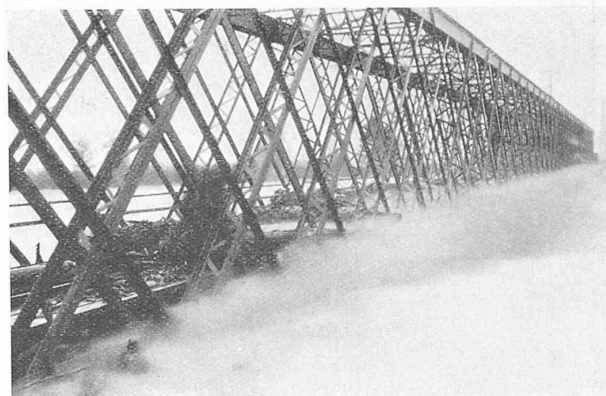
Abb. 8. Die Eisenbahnbrücke im H.-W. am Abend des 25. Sept. 1927.

Sowohl bei der hölzernen Strassenbrücke Buchs-Schan wie bei der etwa 300 m oberhalb den Rhein übersetzenden eisernen Brücke der Oesterreichischen Bundesbahnen liegt die Fahrbahn ungefähr in Höhe der H.-W.-Dammkronen, sodass bei dem rapiden Steigen des Wasserspiegels bei beiden die Unterkante zum Eintauchen kam, noch ehe die H.-W.-Dämme überflutet wurden (Abb. 6 und 7). Sonntag Mittag 13 Uhr erreichte das Wasser die Auflager der Eisenbahnbrücke; um 15 Uhr passierte der letzte Zug die Brücke „im Schritt“, da das Wasser bereits Holzteile auf das Geleise warf. Um 18 Uhr wurde der Zustand bedrohlich, indem der Rhein von zehn zu zehn Minuten um je 6 bis 7 cm weiterstieg, Baumstrünke in das Fachwerk klemmte und auf der Fahrbahn Holzaufsichtungen bis zu 1 m Höhe bewirkte (Abb. 8, S. 208). Kurz vor 19 Uhr wich die Holzbrücke dem Staudruck; eine Stunde später, um 19⁵⁰ Uhr, wurde plötzlich ein starkes Fallen des Wassers beobachtet: der rechtsufrige Damm war im Staubereich der Eisenbahnbrücke überströmt, hinterspült und durchbrochen (Abb. 9 bis 12). Das schweizerische H.-W.-Wuhr war bis an 0,4 m unter Kronenhöhe eingestaut; es ist etwas höher als das rechtsufrige (Abbildung 4). Die Hauptflutwelle, deren Maximum am Sonntag (25. September) am Pegel Reichenau um 18 Uhr mit + 8,30 m steigend, d. h. etwa 5 m über M.-W., abgelesen wurde, muss die ungefähr 50 km stromabwärts liegende Durchbruchsstelle bei Buchs (dieselbst $J = \text{rd. } 2^0/00$) in den ersten Nachtstunden vom Sonntag auf den Montag erreicht haben. Am Pegel Reichenau sank der Wasserspiegel am 25. Sept. von 18 h bis 24 h um 2,10 m.

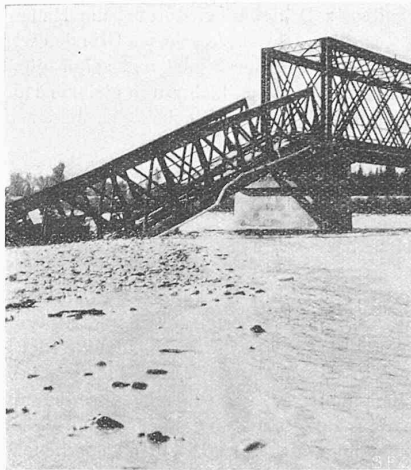
Abb. 10. Landöffnung rechts, nach Ablauf des H.-W. flussaufwärts 4, abwärts 2 von 9 Feldern eingesandet.

Die eiserne Rheinbrücke besitzt zwei Stromöffnungen von je 69 m Stützweite und zwei Seitenöffnungen von je 31 m, deren Widerlager, wie die Strompfeiler, pneumatisch bis etwa 2 m unter Rheinsohle fundiert sind. Das rechtsufrige Widerlager war, wie aus den Höhenverhältnissen (Abbildung 4) leicht zu verstehen, alsbald unterspült, und der betreffende Brückenteil stürzte landseitig ab (Abb. 10); er ist nicht mehr zu gebrauchen. Der in den Abbildungen 9 bis 12 sichtbare, jetzt ringsum blossgelegte, rechtsufrige Pfeiler des Hauptträgers stak im rechtsufrigen H.-W.-Damm; der abgestürzte Nebenträger überbrückte bereits rückwärtige Entwässerungsgräben. Der stehengebliebene Ueberbau der Brücke hat anscheinend nicht stark gelitten; immerhin zeugen verkrümmte Stehbleche, abgeschlagene Geländerstangen u. dergl. von der erheblichen Rammwirkung der antreibenden Hölzer, deren Menge von Augenzeugen auf 1 bis 2 m³ pro m Flussbreite geschätzt wurden; man hätte bei ruhigem Wasser trockenen Fusses darüber gehen können.
