Die Erhaltung des schiefen Turmes in St. Moritz.

DIE SICHERUNG DES SCHIEFEN TURMES IN ST. MORITZ.

Entwurf Ing. R. Maillart, Ausführung Prader & Cie., Zürich.

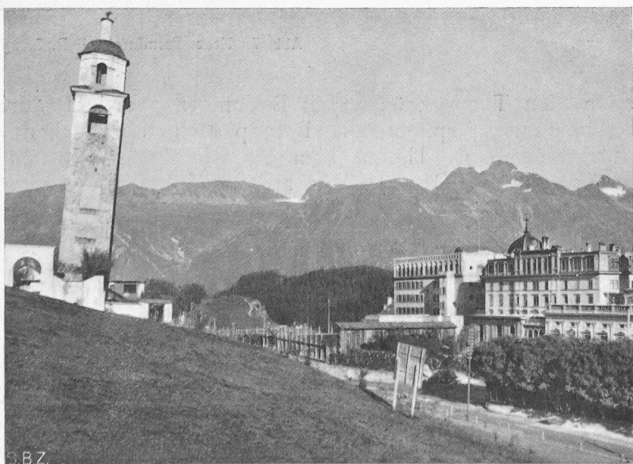
Abb. 3. Der alte Turm aus Westen, rechts Hotel Kulm.

Nachdem die Gemeinde St. Moritz beschlossen hatte, das Mögliche zur Erhaltung dieses Baudenkmals zu versuchen, betraute der Gemeindevorstand die Ingenieure Fl. Prader und R. Maillart mit einer Expertise, die über die Möglichkeit einer Sicherung des Turmes Abklärung schaffen sollte.

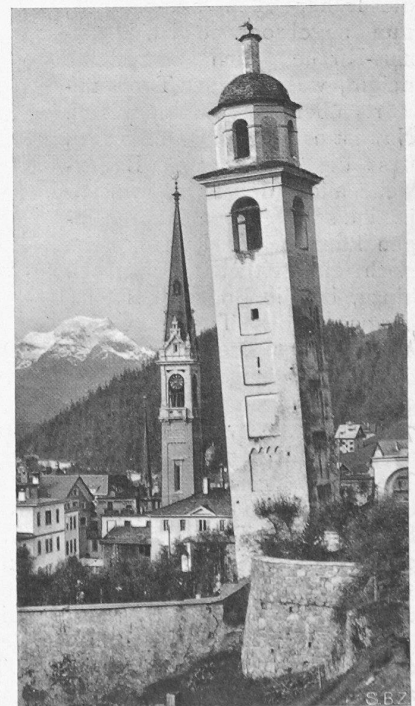
Abb. 2. Alter und neuer Turm aus Nordosten.

Der bergseitige Rand des Turmes scheint nun auf einer solchen Erdwelle zu liegen, was auch daraus hervorgeht, dass die früher oben anstossende, nun abgebrochene St. Maurizius-Kirche sich bergwärts neigte, während der Turm talwärts überhängt (Abb. 2 bis 4). Nun ist es aber ausgeschlossen, dass die sich hebende Bodenwelle allein den Turm in seine jetzige schiefe Lage hätte bringen können. Es kam erstens noch ein seitlicher Bergdruck hinzu, da die Bodenoberfläche bergwärts des Turmes einige Meter höher liegt als talwärts. Die wichtigste Ursache der gegenwärtigen starken Schiefstellung aber ist im zu grossen Fundamentdruck zu suchen, der am Südrand über 7 kg/cm^2 betrug, was für etwas lehmigen Bergschutt offenbar zu viel ist. Das Fundament war nur wenig breiter als der Turm, sodass nach dem Eintritt einer gewissen Schiefstellung sich ein stark vergrösserter Druck auf die Vorderkante legte und der Turm sich immer mehr neigen musste. Demgemäss ist eine gewisse Beschleunigung in der Schiefstellung eingetreten und der Zustand war schliesslich so, dass ein plötzlicher Einsturz im Bereich der Möglichkeit lag.
