Zeitschrift: Schweizerische Bauzeitung
Herausgeber: Verlags-AG der akademischen technischen Vereine
Band: 97/98 (1931)
Heft: 11

Dammdichtung mittels Zement-Einspritzung.

Von Oberingenieur E. MEYER, B. K. W., Bern.

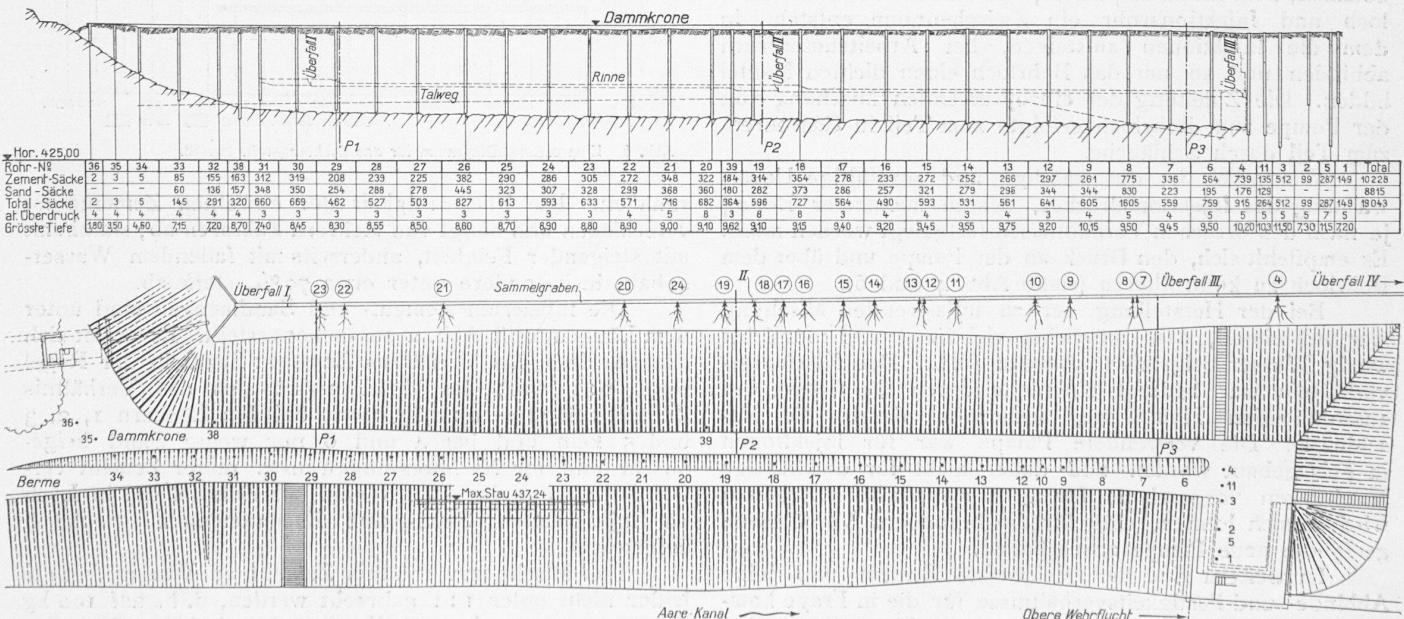
Abb. 2 und 3. Längsschnitt und Grundriss der gedichteten Dammschleife, mit Eintragung der Injektions-Bohrlöcher. — Masstab 1 : 700.

einen derartigen Versuch besonders geeignet. Die örtlichen Verhältnisse ergeben sich aus den Abbildungen 2 bis 4. Wasserseits besteht eine Pflasterung aus Bruchsteinen, deren Fugen mit Zementmörtel gedichtet sind.

Um über die Wasserspiegelverhältnisse im Damm und die Dammmzusammensetzung Aufschluss zu erhalten, wurden vorerst drei Querprofile P₁ bis P₃ mit je sechs Piezometerpunkten (Abb. 3) angelegt. Dabei zeigte es sich, dass der Damm, der nachträglich verstärkt und erhöht worden war, sehr unregelmässige Materialzusammensetzung aufweist, zum Teil aus Sand und Kies, zum Teil aus Mergel und Mergelbrocken besteht. Unsicher blieb sein Anschluss auf der Sohle; anscheinend wurde s. Zt. auf eine bestehende Uferschwelle aufgebaut. Abb. 5 zeigt den durch Sondierungen rd. 4 m oberhalb der Wehrflucht ermittelten Querschnitt.

Die injizierten Zement- und Sandmengen sind unter dem Längenprofil Abb. 2 zusammengestellt. Es ergibt sich daraus, dass das Verhältnis Zement : Sand in der Regel rund 1 : 1 war; im Mittel ergibt sich das Verhältnis Zement : Sand = 1 : 0,87, weil bei den Löchern 1, 2, 3 und 5 kein und bei 4 und 6 nur wenig Sand beigemischt und für Nachpressungen usw. reiner Zement verwendet wurde. In Abb. 6 sind als Beispiel die in Loch 12 injizierenden Sand- und Zementmengen graphisch aufgetragen.

Um die Wirkung der Injektionen beurteilen zu können, wurden die durchsickernden Wassermengen fortlaufend kontrolliert. Die einzelnen Quellen (z. B. Abb. 7) wurden vorher in 24 Rohre gefasst, die gestatten, deren Erguss an der Einmündung in den Sammelkanal zu messen (Abb. 8). Der Sammelkanal, eine betonierte Rinne, ist durch vier Messüberfälle in drei Abschnitte geteilt. Deren Lage ist in Abb. 2 eingepunktet und in Plan 3 ersichtlich.

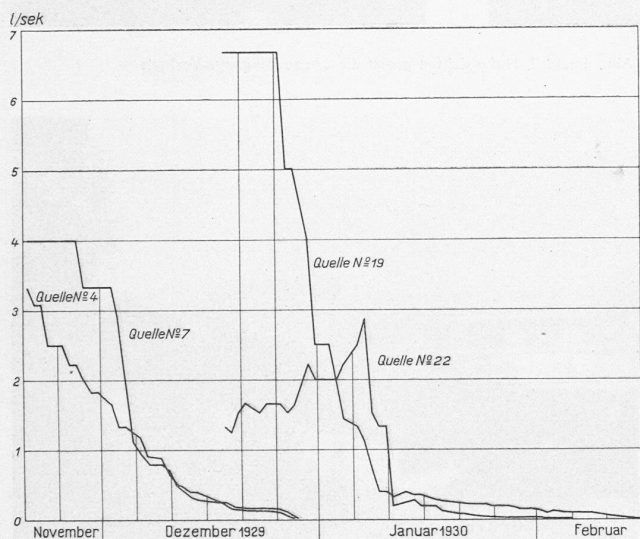
Abb. 9. Erbiebigkeit der Sickerstellen 4, 7, 19 und 22.

Die Ergiebigkeit der einzelnen Quellen nahm jeweilen ab, sobald in der Nähe injiziert wurde. Abb. 9 zeigt als Beispiel den Verlauf der ausfliessenden Wassermenge für die Stellen 4, 7, 19 und 22 von Beginn der Beendigung der Injektion. Abb. 10 zeigt den Verlauf der abfliessenden Wassermenge in den einzelnen Teilstrecken des Messkanals. Diese Darstellung lässt anderseits erkennen, dass die Wassermenge nach Beginn der Injektion am untern Ende des Dammes in den oberhalb liegenden Kanalstrecken, insbesondere zwischen Ueberfall II und III angestiegen ist. Anscheinend wurde ein Teil des Wassers durch die ersten Injektionen in der Nähe des Wehres im Damm zurückgestaut, und trat dann weiter flussaufwärts wieder zu Tage.

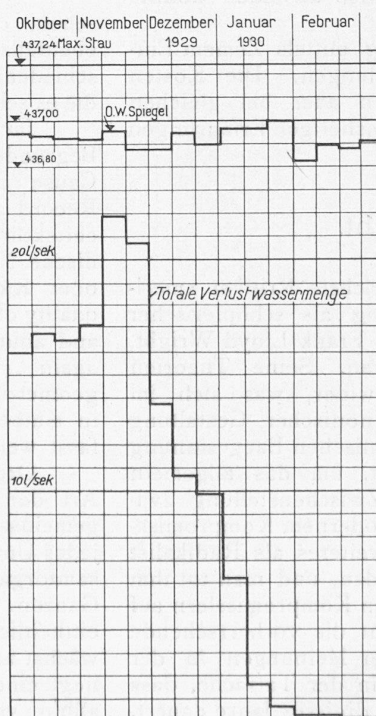
Abb. 11. Zehntägige Mittel der Wasserverluste.

Dass der gewünschte Erfolg mit den Injektionen erreicht wurde, ergibt sich aus Abb. 11 der Zusammenstellung der gesamten, aus dem Damm in den Messkanal fliessenden Wassermenge, die während den Injektionen vom November 1929 bis Februar 1930 von rd. 18 l/sec auf rd. 0,3 l/sec zurückging. Während des Arbeitsunterbruches vom Februar bis Juni 1930 war eine erneute Zunahme der Quellen nicht festzustellen. Mit den Injektionen vom Juni 1930 wurden noch einige weitere Quellen geschlossen, die austretenden Wassermengen jedoch nur noch von 0,3 auf rd. 0,1 l/sec vermindert. Die noch abfliessenden Wassermengen setzten sich zusammen aus Tropfwasser bei einigen frühern Quellen, in der Hauptsache aber aus Stelle 23 und Tagwasser; diese Stelle 23 ist indessen, nach den chemischen Untersuchungen, sehr wahrscheinlich eine Bodenquelle, die mit dem Oberwasser der Aare nicht in Verbindung steht; das Tagwasser schwankt mit den Niederschlägen.
