**Artikel:** Dammdichtung mittels Zement-Einspritzung  
**Autor:** Meyer, E.  
**DOI:** <https://doi.org/10.5169/seals-44745>

### Dammdichtung mittels Zement-Einspritzung.

Von Oberingenieur E. MEYER, B. K. W., Bern.

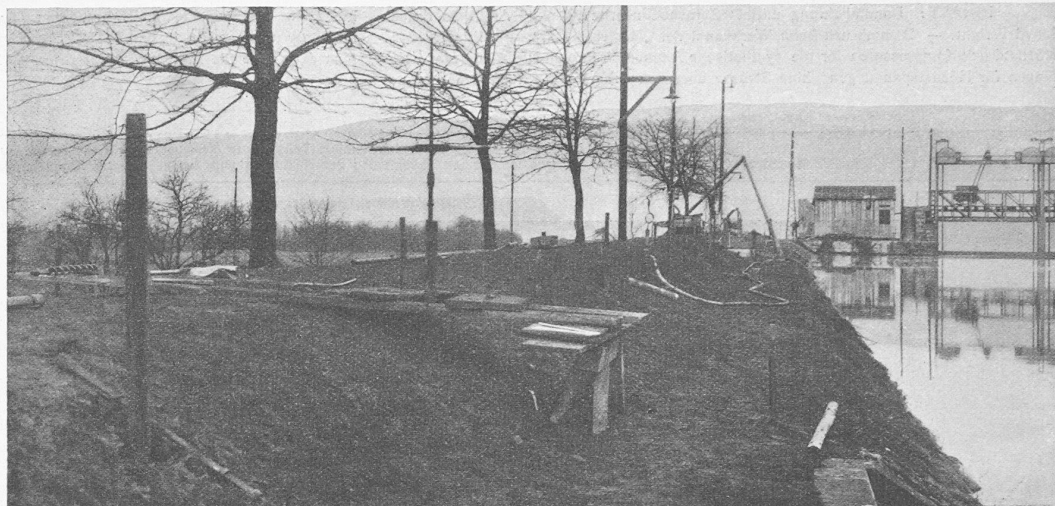
Abb. 4. Ueberblick der Dichtungsstrecke, flussabwärts gesehen.

Die Installationen wurden am unterwasserseitigen Ende des Dammes in zwei Baracken aufgestellt (Abb. 4). In der einen waren ausser den benötigten Materialien zwei Fässer für die Herstellung und das Sieben der zu injizierenden Mischung aufgestellt. Die zweite Baracke enthielt eine liegende Doppel-Kolbenpumpe, die mit Wasserdruck arbeitet, sowie die zugehörigen Apparate.

Wesentlich ist die ständige und sorgfältige Ueberwachung des Injektionsdruckes, dessen maximaler Betrag je nach den örtlichen Verhältnissen festgelegt werden muss. Es empfiehlt sich, den Druck an der Pumpe und über dem Bohrloch zu kontrollieren (siehe Abb. 4 und 6).

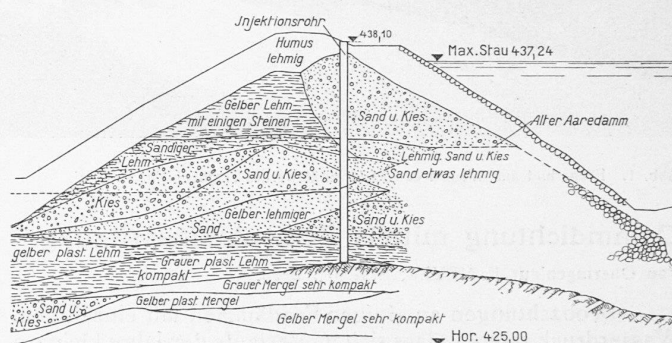
Abb. 5. Charakteristischer Dammquerschnitt bei Fluss-Km. 77,77. — Masstab 1 : 300.

Um über die Wasserspiegelverhältnisse im Damm und die Dammmzusammensetzung Aufschluss zu erhalten, wurden vorerst drei Querprofile  $P_1$  bis  $P_3$  mit je sechs Piezometerpunkten (Abb. 3) angelegt. Dabei zeigte es sich, dass der Damm, der nachträglich verstärkt und erhöht worden war, sehr unregelmässige Materialzusammensetzung aufweist, zum Teil aus Sand und Kies, zum Teil aus Mergel und Mergelbrocken besteht. Unsicher blieb sein Anschluss auf der Sohle; anscheinend wurde s. Zt. auf eine bestehende Uferschwelle aufgebaut. Abb. 5 zeigt den durch Sondierungen rd. 4 m oberhalb der Wehrflucht ermittelten Querschnitt.

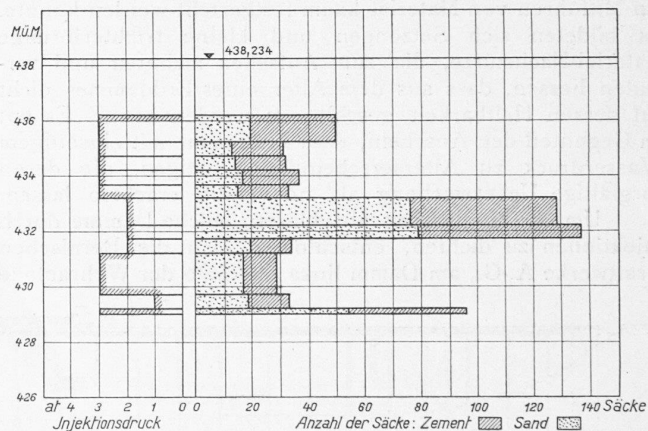
Abb. 6. Einpressungs-Diagramm für das Dichtungsrohr Nr. 12.

Die injizierten Zement- und Sandmengen sind unter dem Längenprofil Abb. 2 zusammengestellt. Es ergibt sich daraus, dass das Verhältnis Zement : Sand in der Regel rund 1 : 1 war; im Mittel ergibt sich das Verhältnis Zement : Sand = 1 : 0,87, weil bei den Löchern 1, 2, 3 und 5 kein und bei 4 und 6 nur wenig Sand beigemischt und für Nachpressungen usw. reiner Zement verwendet wurde. In Abb. 6 sind als Beispiel die in Loch 12 injizierenden Sand- und Zementmengen graphisch aufgetragen.

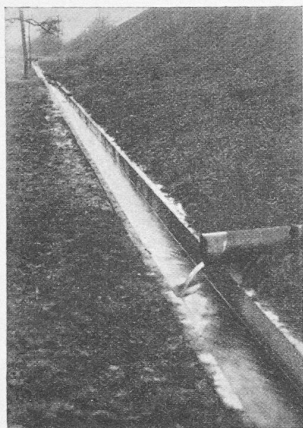
Abb. 8. Kanal und Rohr Nr. 21.

Um die Wirkung der Injektionen beurteilen zu können, wurden die durchsickernden Wassermengen fortlaufend kontrolliert. Die einzelnen Quellen (z. B. Abb. 7 wurden vorher in 24 Rohre gefasst, die gestatten, deren Erguss an der Einmündung in den Sammelkanal zu messen (Abb. 8). Der Sammelkanal, eine betonierte Rinne, ist durch vier Messüberfälle in drei Abschnitte geteilt. Deren Lage ist in Abb. 2 eingepunktet und in Plan 3 ersichtlich.

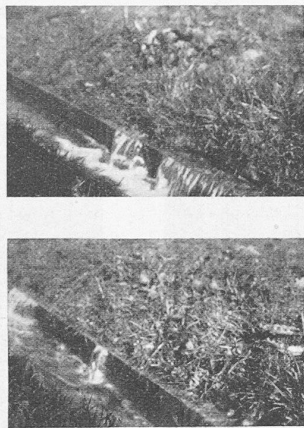
Abb. 7. Sickerstellen.

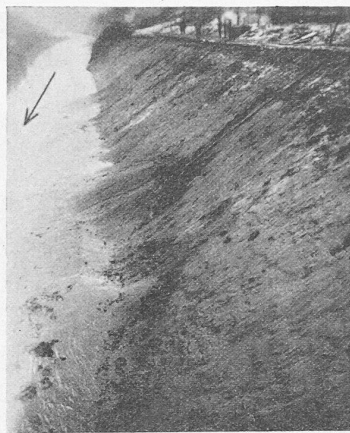
Abb. 12 Wasserseitige Dammböschung mit Zementmörtel-Austritten. (Stauspiegel abgesenkt).

Für diese Dichtungsarbeiten wurden an Löhnen und Material im ganzen rd. 48 000 Fr. ausgegeben, umgerechnet auf den Damminhalt von rund 21 000 m<sup>3</sup> rund 2,20 Fr./m<sup>3</sup> Damm-Material. Dabei ist zu berücksichtigen, dass es sich um einen ersten Versuch handelt. In Hagneck waren die Verhältnisse zudem insofern ungünstig, als das Oberwasser nicht abgesenkt und die Dammläche auf der Wasserseite daher nicht beobachtet werden konnte. Es war deshalb nicht zu vermeiden, dass injiziertes Material ins Oberwasser austrat, wodurch Verluste entstanden, wie sie in Abb. 12 Mitte erkennbar sind, die anlässlich einer kurzfristigen Absenkung aufgenommen wurde. Diese ausgetretenen Zementmengen sind jedoch nicht verloren, indem die Geschwindigkeit im Oberwasser während der Ausführung sehr klein war und so das Material auf der Böschung noch abbinden konnte und nun zur Dichtung beiträgt.

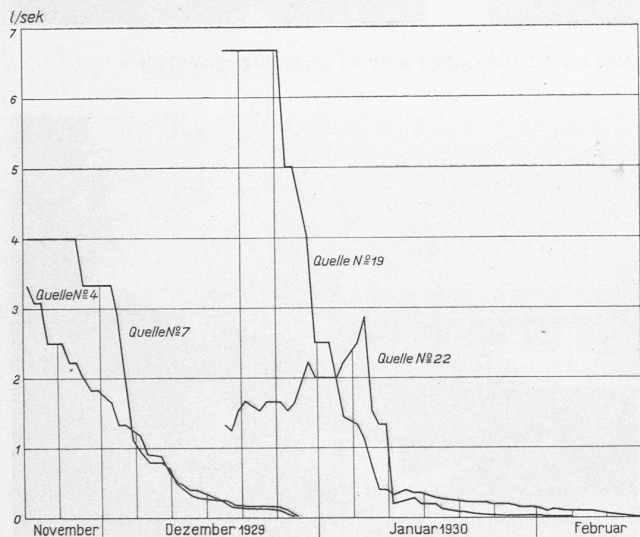
Abb. 9. Erbiebigkeit der Sickerstellen 4, 7, 19 und 22.

Die Ergiebigkeit der einzelnen Quellen nahm jeweilen ab, sobald in der Nähe injiziert wurde. Abb. 9 zeigt als Beispiel den Verlauf der ausfliessenden Wassermenge für die Stellen 4, 7, 19 und 22 von Beginn der Beendigung der Injektion. Abb. 10 zeigt den Verlauf der abfliessenden Wassermenge in den einzelnen Teilstrecken des Messkanals. Diese Darstellung lässt anderseits erkennen, dass die Wassermenge nach Beginn der Injektion am untern Ende des Damms in den oberhalb liegenden Kanalstrecken, insbesondere zwischen Ueberfall II und III angestiegen ist. Anscheinend wurde ein Teil des Wassers durch die ersten Injektionen in der Nähe des Wehres im Damm zurückgestaut, und trat dann weiter flussaufwärts wieder zu Tage.

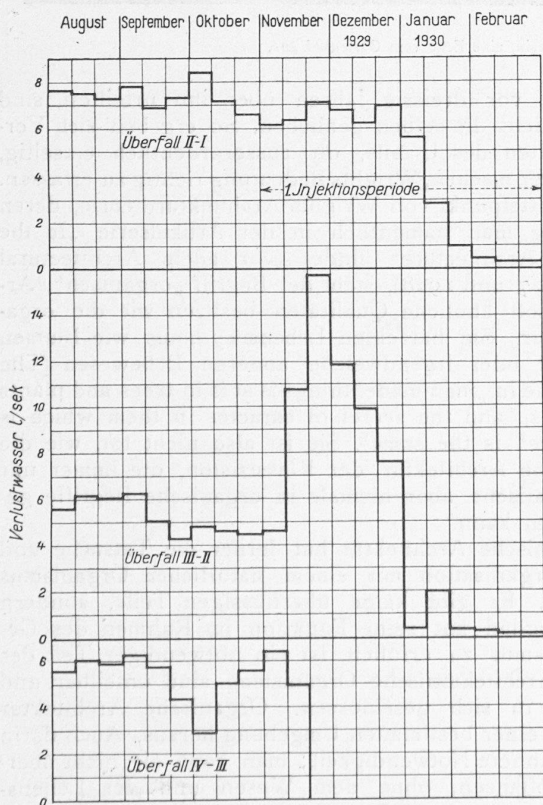
Abb. 10. Verlustwassermengen zwischen Ueberfällen I bis IV.

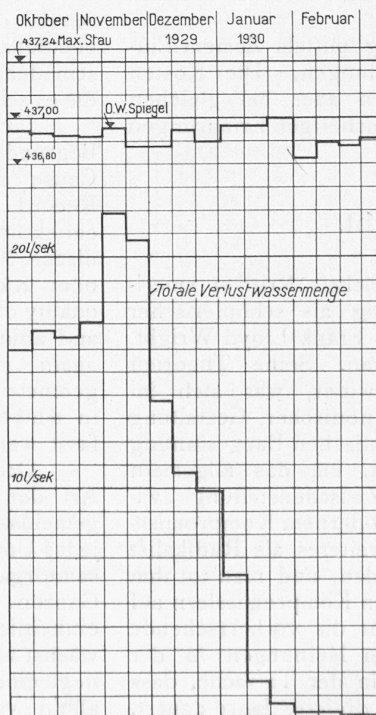
Abb. 11. Zehntägige Mittel der Wasserverluste.

Dass der gewünschte Erfolg mit den Injektionen erreicht wurde, ergibt sich aus Abb. 11 der Zusammenstellung der gesamten, aus dem Damm in den Messkanal fliessenden Wassermenge, die während den Injektionen vom November 1929 bis Februar 1930 von rd. 18 l/sec auf rd. 0,3 l/sec zurückging. Während des Arbeitsunterbruches vom Februar bis Juni 1930 war eine erneute Zunahme der Quellen nicht festzustellen. Mit den Injektionen vom Juni 1930 wurden noch einige weitere Quellen geschlossen, die austretenden Wassermengen jedoch nur noch von 0,3 auf rd. 0,1 l/sec vermindert. Die noch abfliessenden Wassermengen setzten sich zusammen aus Tropfwasser bei einigen frühern Quellen, in der Hauptsache aber aus Stelle 23 und Tagwasser; diese Stelle 23 ist indessen, nach den chemischen Untersuchungen, sehr wahrscheinlich eine Bodenquelle, die mit dem Oberwasser der Aare nicht in Verbindung steht; das Tagwasser schwankt mit den Niederschlägen.
