Artikel: Die neue Universitätsklinik Bern: Architekten Rybi & Salchli, Bern
Autor: [s.n.]
DOI: <https://doi.org/10.5169/seals-45556>

Die neue chirurg. Universitätsklinik Bern.

Architekten RYBI & SALCHLI, Bern.

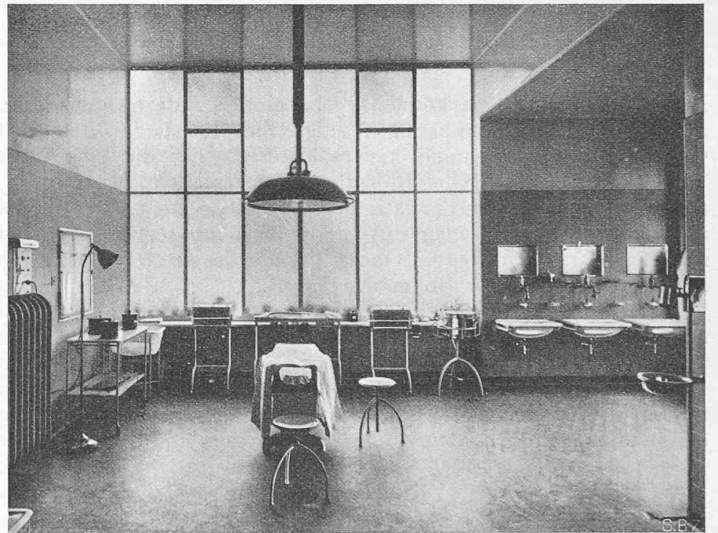
Abb. 10 (oben) Grosser, Abb. 11 (darunter) kleiner aseptischer Operationsaal.

Die Operationssäle (Abb. 10 und 11). Die bisher übliche Zweiteilung in einen aseptischen und einen septischen Operationssaal wurde noch während der Bauausführung verlassen. Die Klinik verfügt nunmehr über: einen grossen aseptischen Operationssaal mit zwei Tischen für das normale Tagesprogramm, und über einen kleinern aseptischen Operationssaal mit einem bis zwei Tischen, für Grenzfälle, den Nacht- und Notfall-(Unfall)Betrieb, endlich einen kleinen septischen Operationsraum mit einem Tisch. Dem grossen aseptischen Operationssaal musste eine Zuschauer-Estrade angegliedert werden, deren Zugang so

Heute wird, auch tagsüber, fast ausschliesslich bei künstlichem Licht operiert. Stromunterbrüche sind äusserst selten und ausserdem verfügen die meisten grösseren Krankenhäuser für diesen Fall über Energie-reserven. Es wäre deshalb wohl an der Zeit, einmal gründlich die Frage zu prüfen, ob die grossen und ausserordentlich teuren Operationsaal-Wand- und Deckenbauten in Glas, wie sie auch unsere Säle zeigen, nicht auf ein Ausmass reduziert werden können, das noch eine gute, normale Beleuchtung des Raumes gewährleistet. Die Nachteile dieser grossen Glaskäfige (vergl. Abb. 7), wie Blendung, Abkühlung im Winter (Heizmaterialverbrauch), und unerträgliche Erwärmung im Sommer (Berieselung verursacht bei unsachgemässer Bedienung Glassprünge!), sind genügend bekannt.

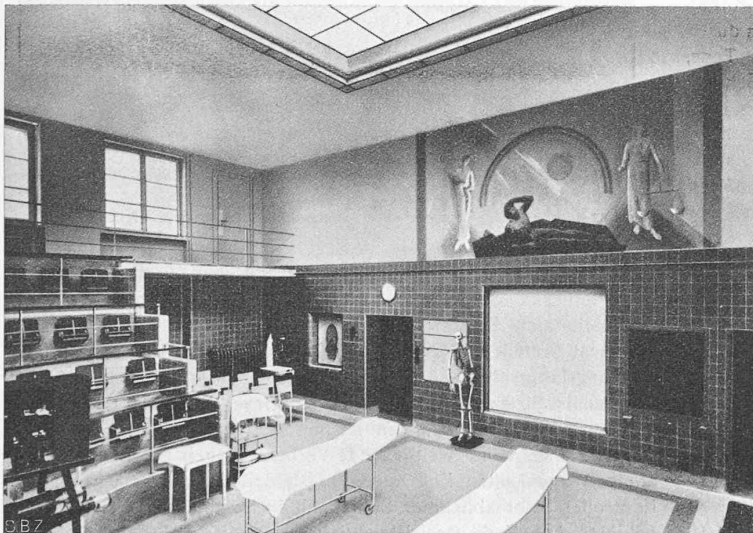
Abb. 12 u. 13. Grosser Hörsaal der neuen Chirurg. Universitätsklinik Bern.

Der Hörsaal (Abb. 12 und 13, Seite 149). Der Halbkreis des Amphitheaters liess bezüglich der Akustik Schwierigkeiten erwarten. Die Stirnwände der Sitzstufen wurden deshalb mit einem weichen Korkkino belegt, und die ebenfalls kreisrunde Rückwand durch Pfeiler und Fenster stark gegliedert. Diese Massnahmen haben sich bewährt. Der Raum misst etwa 800 m³ und ist während der Hochschulsemester nur etwa zwei Stunden täglich im Gebrauch. Die Heizung wurde, um im Betrieb zu sparen, so angelegt, dass während der Zeit der Nichtbenutzung, die ungefähr das 300 fache der wirklichen Gebrauchszeit während eines Jahres-Heizperiode ausmacht, die Temperatur durch die allgemeine Pumpen-Warmwasser-Heizung auf nur 8° bis 10° C gehalten wird. Durch eine rasch wirkende Zusatzheizung, ebenfalls Warmwasser von einem Dampfgegenstrom-Apparat aus, wird die Temperatur innert 40 Minuten auf rund 22° C gesteigert. Eine elektrische betätigte Verdunklung lässt den Hörsaal innert kürzester Frist für Projektionen und kinematographische Vorführungen bereit stellen.
